能登半島へのアクセス確保

2/8 7時00分時点
国土交通省 道路局

令和6年能登半島地震 能登半島 道路の緊急復旧の状況

令和6年能登半島地震に伴う河川・海岸の対応状況等について

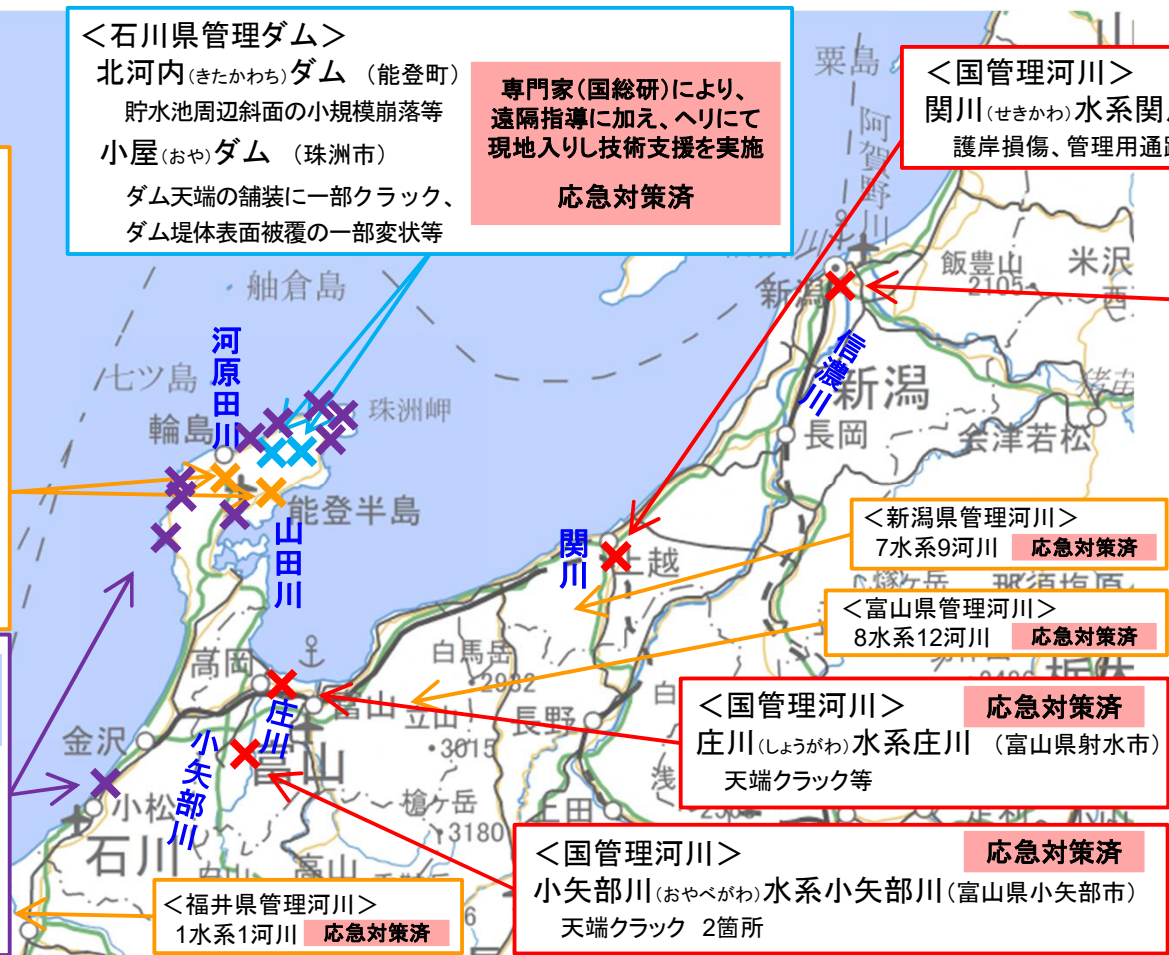
＜国管理河川＞ 応急対策済
信濃川（しなのがわ）水系信濃川（新潟県新潟市、長岡市）
堤防沈下、天端クラック等 10箇所

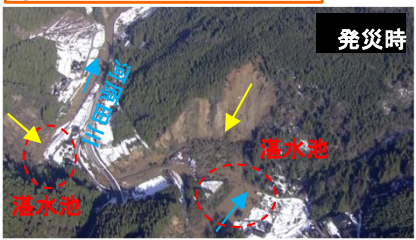
①石川県輪島市熊野町

○石川県にTEC-FORCEを派遣し、土砂災害発生箇所及び砂防関係施設等の調査を完了。
 ○石川県では6河川(14箇所)で河道閉塞等を確認。国は県と連携し、TEC-FORCEによる調査や監視カメラを設置するなど、監視体制を構築し自治体にも監視映像を提供。
 ○土砂災害発生箇所のうち、不安定な状態で斜面や溪流内に土砂・流木が堆積し、今後の降雨により二次災害が発生するおそれが高い、石川県河原田川、町野川及び国道249号の沿岸部において、国による緊急的な土砂災害対策を実施中。

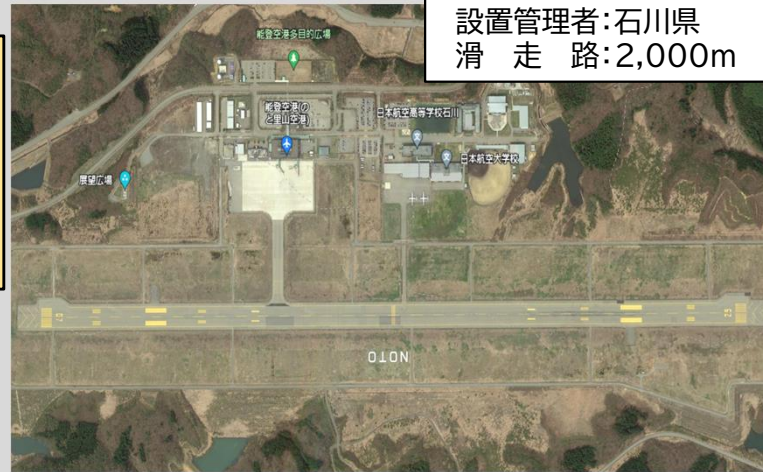
主な被災箇所

○能登空港
設置管理者:石川県
滑走路:2,000m
