令和6年能登半島地震 能登半島 道路の緊急復旧の状況

令和6年2月9日(金) 7時00分時点
国土交通省・石川県

令和6年能登半島地震に伴う河川・海岸の対応状況等について

令和6年能登半島地震による港湾・港湾海岸の現況と対応方針

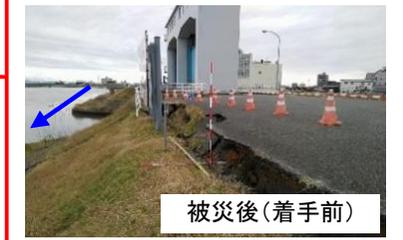
＜国管理河川＞ 応急対策済
信濃川（しなのがわ）水系信濃川（新潟県新潟市、長岡市）
堤防沈下、天端クラック等 10箇所

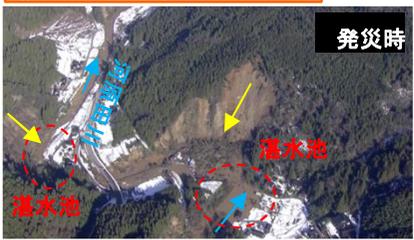
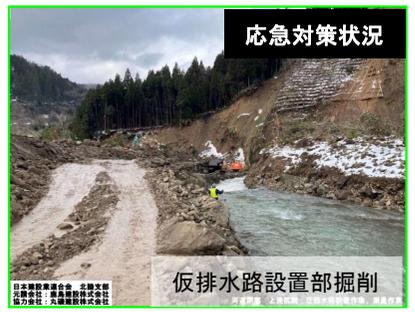
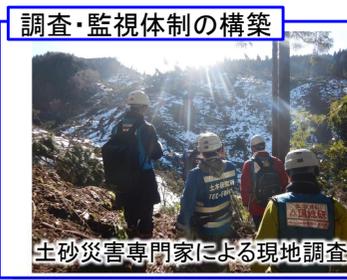
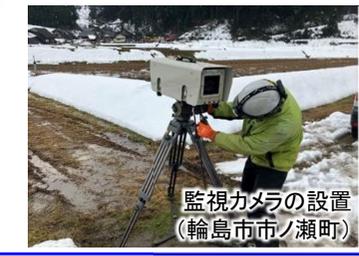
①石川県輪島市熊野町

○石川県にTEC-FORCEを派遣し、土砂災害発生箇所及び砂防関係施設等の調査を完了。
 ○石川県では6河川(14箇所)で河道閉塞等を確認。国は県と連携し、TEC-FORCEによる調査や監視カメラを設置するなど、監視体制を構築し自治体にも監視映像を提供。
 ○土砂災害発生箇所のうち、不安定な状態で斜面や溪流内に土砂・流木が堆積し、今後の降雨により二次災害が発生するおそれが高い、石川県河原田川、町野川及び国道249号の沿岸部において、国による緊急的な土砂災害対策を実施中。

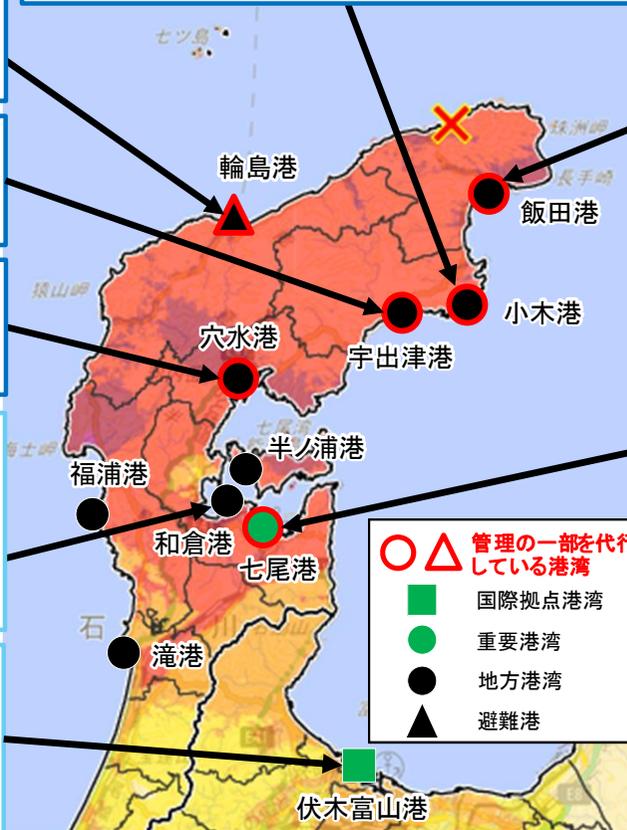
【主な利用条件と対応状況】
 ・地震による地盤隆起により、岸壁水深が最大1.5m程度浅くなっている。
 →水深6mの岸壁として運用。
 ・岸壁の背後に最大2mの段差が発生。
 →応急復旧で車両のアクセス経路を確保済。

応急復旧の状況(1/5)

→水深7.5mを確保して岸壁を復旧

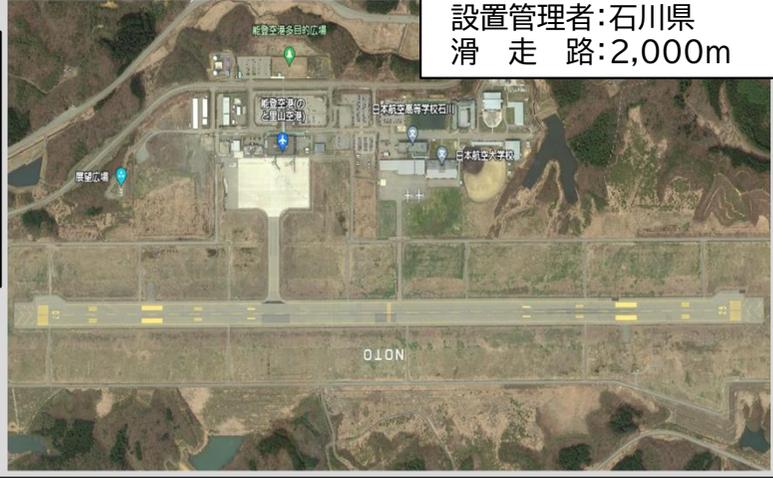
主な被災箇所

滑走路

亀裂

着陸帯

段差

場周道路

陥没

調節池

- 発災翌日より、能登空港において救援ヘリコプターの受入れを開始
- また、TEC-FORCEの派遣により、自衛隊固定翼機受入れのための応急復旧や空港運用時間拡大等を支援し、災害救援活動の拠点として機能
- 並行して、民間航空機運航再開のための応急復旧を実施し、1/27より運航再開
- 大規模災害復興法の適用による権限代行により、国土交通省が本格的な復旧工事を実施
