能登半島へのアクセス確保

2/15 7時00分時点
国土交通省 道路局

令和6年能登半島地震 能登半島 道路の緊急復旧の状況

令和6年能登半島地震に伴う河川・海岸の対応状況等について

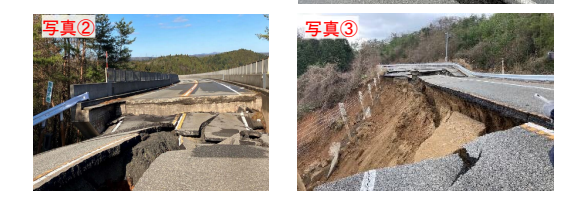
被災状況 能越自動車道・のと里山海道

- 写真① 能越道(のと里山空港IC~穴水IC)
- 写真② のと里山海道(穴水IC~別所岳SA)
- 写真③ のと里山海道(別所岳SA~横田IC)

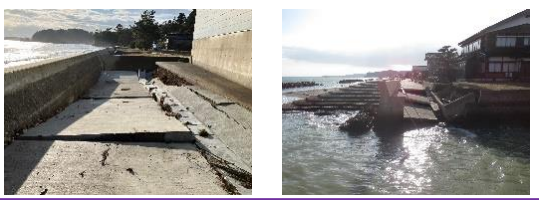
＜石川県管理海岸＞
10海岸 宝立正院海岸は復旧工事を権限代行により国が実施中（他の海岸では応急対策の実施方法を検討中）
堤防護岸の損壊等

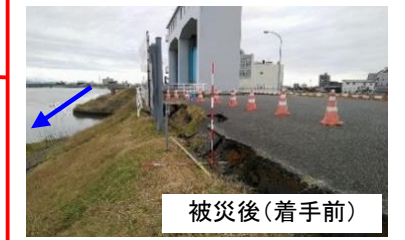
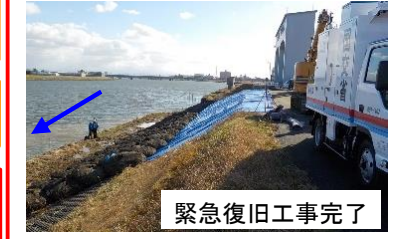
＜国管理河川＞
関川（せきかわ）水系関川（新潟県上越市）
護岸損傷、管理用通路クラック 3箇所 応急対策済

＜国管理河川＞
庄川（しょうがわ）水系庄川（富山県射水市）
天端クラック等 応急対策済

＜国管理河川＞
小矢部川（おやべがわ）水系小矢部川（富山県小矢部市）
天端クラック 2箇所 応急対策済
