能登半島へのアクセス確保

令和6年能登半島地震 能登半島 道路の緊急復旧の状況

令和6年能登半島地震に伴う河川・海岸の対応状況等について

令和6年能登半島地震による港湾・港湾海岸の現況と対応方針

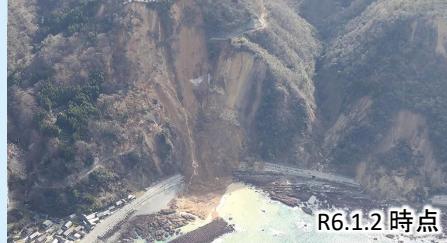
写真③ 国道249号法面崩落

R6.1.2時点

十数箇所の土砂災害発生

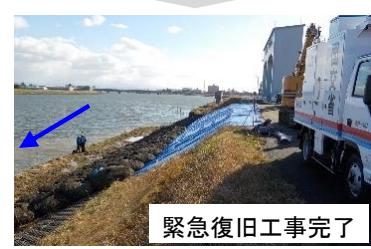
<国管理河川>
関川（せきかわ）水系関川（新潟県上越市）

護岸損傷、管理用通路クラック 3箇所

被災後（着手前）

緊急復旧工事完了

応急対策済

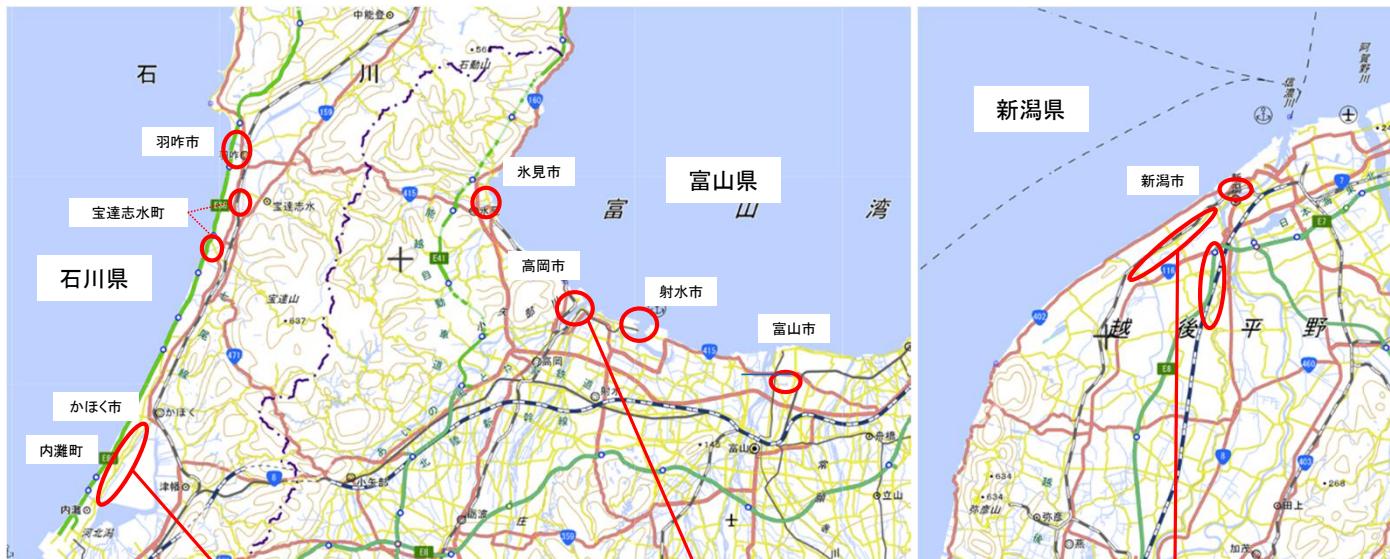
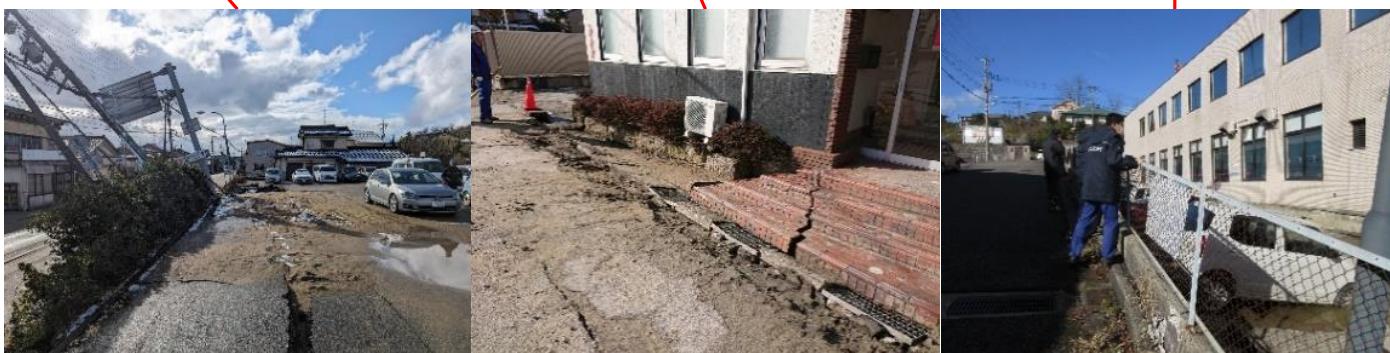
- 石川県、富山県、新潟県の広い範囲で、液状化による面的な宅地被害を確認(件数は1万件を超えるものと推定)。
- 引き続き被害の全容把握を進めるとともに、特に大きな被害を受けた内灘町等については、詳細な被害状況の調査を国において実施中。
- 被災自治体と連携し、再度災害防止のための液状化対策事業等の実施について検討を進めているところ。

①石川県内灘町

②富山県高岡市

③新潟県新潟市

- 特に被害が大きい地域(内灘町等)について、被災自治体の体制をサポートするため、国が詳細な被害状況の調査を実施中

- 被災自治体に対して、液状化対策の必要性への助言や、特に被害が大きい地域(内灘町等)については今後の対策の具体的な提案を行うなど、技術的に支援

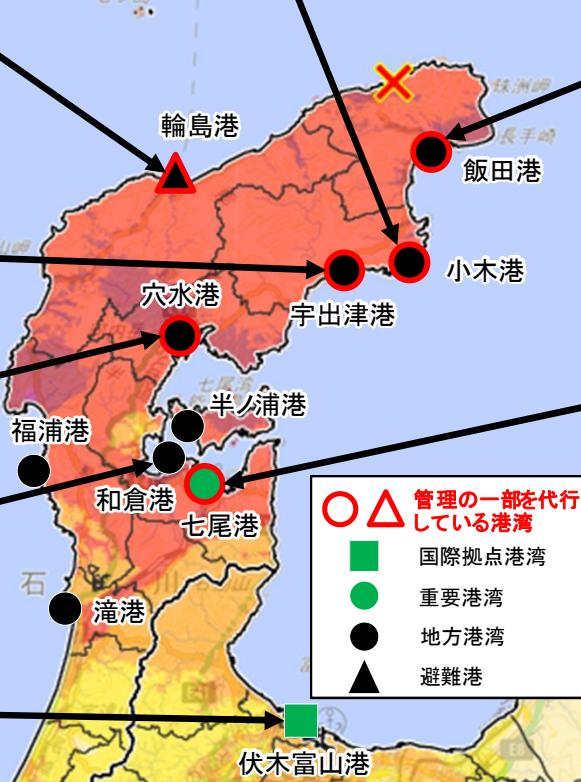
飯田港・飯田港海岸 (最大水深5.5m、延長100m)

- ・航路内に小型船が沈没しているので、航行時に注意が必要。
→泊地内の沈没船の撤去完了。
- ・アクセス経路にうねりが生じている。→応急復旧を実施し、作業完了。

- ・津波の影響により、泊地内で漁船が転覆し、消波ブロックが散乱。
→啓開作業を開始(2/24)。

→水深5.5m、4.5m、4.0mの岸壁を復旧
→防波堤・海岸保全施設等を復旧

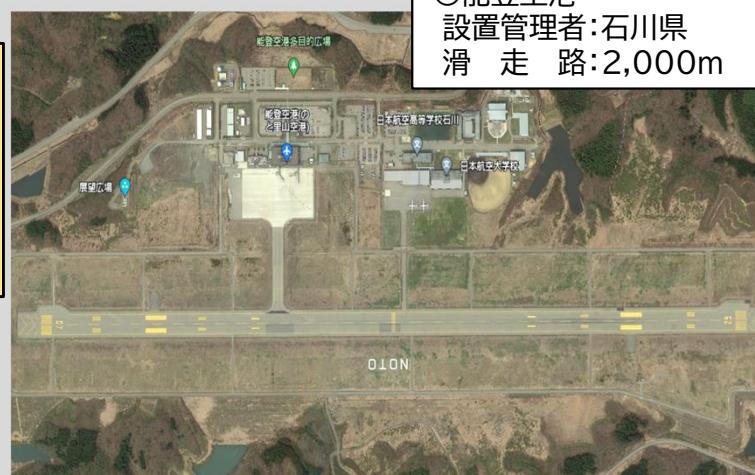
○能登空港
設置管理者:石川県
滑走路:2,000m

主な被災箇所

滑走路

着陸帯

場周道路

調節池

- 発災翌日より、能登空港において救援ヘリコプターの受入れを開始
- また、TEC-FORCEの派遣により、自衛隊固定翼機受入れのための応急復旧や空港運用時間拡大等を支援し、災害救援活動の拠点として機能
- 並行して、民間航空機運航再開のための応急復旧を実施し、1/27より運航再開
- 大規模災害復興法の適用による権限代行により、国土交通省が本格的な復旧工事を実施
