羽田空港のこれから

羽田空港 新飛行経路の運用状況のお知らせです

日頃より、羽田空港の機能強化に伴う、新飛行経路の運用にご協力いただきありがとうございます。今般、夏ダイヤの運用実績がとりまとまったことから、新飛行経路の運用実績や国の取組などについてお知らせします。

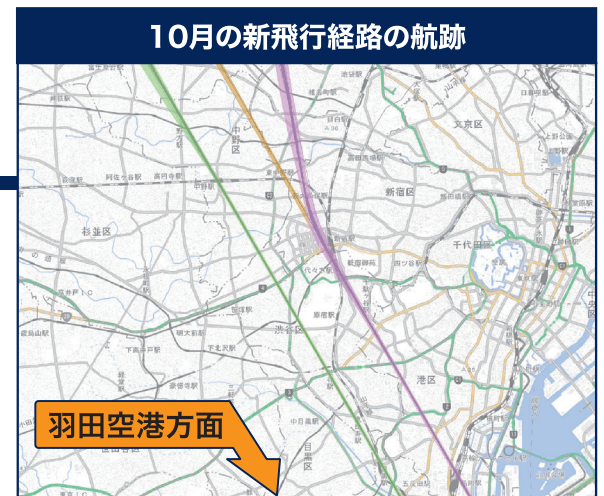
住民説明会などでお示した想定経路図に、実際に新飛行経路を運航した航空機の航跡データを重ね合わせ、運航状況を確認しております(右図)。

●全体的に想定経路の範囲内を飛行しております。

■ : 想定経路(渋谷区上空を飛行する南風運用時C滑走路着陸) ■ : 想定経路(渋谷区上空を飛行する南風運用時A滑走路着陸) ■ : 実際の航跡データ
