羽田空港のこれから

羽田空港 新飛行経路の運用状況のお知らせです

日頃より、羽田空港の機能強化に伴う、新飛行経路の運用にご協力いただきありがとうございます。今般、夏ダイヤの運用実績がとりまとまったことから、新飛行経路の運用実績や国の取組などについてお知らせします。

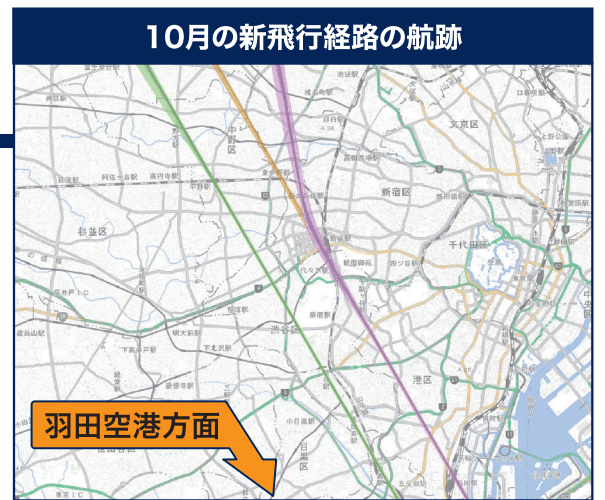
住民説明会などでお示した想定経路図に、実際に新飛行経路を運航した航空機の航跡データを重ね合わせ、運航状況を確認しております(右図)。

●全体的に想定経路の範囲内を飛行しております。

■ : 想定経路(新宿区上空を飛行する南風運用時C滑走路着陸・好天時) ■ : 想定経路(新宿区上空を飛行する南風運用時C滑走路着陸・悪天時) ■ : 実際の航跡データ

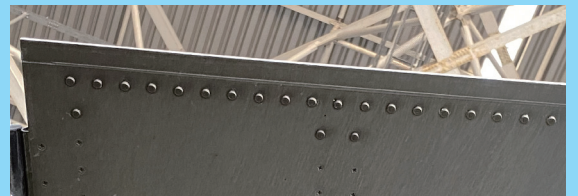
【改良型フラップ】

ボーイング737型機のフラップの外板について、過去の欠落事例を踏まえて、メーカーであるボーイング社と原因究明・再発防止策の検討を行い、2019年10月より、航空会社に対し改良型フラップへの交換を義務付けております。

外板を接着からボルト等による取付に変更

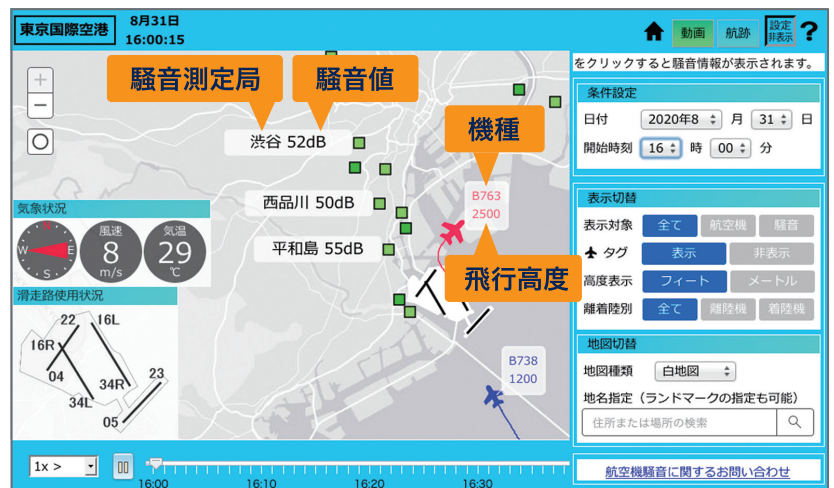
このホームページでは、羽田空港に離着陸する航空機の航跡・飛行高度・機種と、各騒音測定局における測定値について、アクセス日の前日から1ヶ月前までの記録をご確認いただけます。

※本ホームページに表示される航跡は、レーダーによる1分に1回の位置データをコンピュータ処理して作成しているため、実際の飛行経路とは異なる場合があります。
