豊島区の皆さまへ

羽田空港のこれから

羽田空港 新飛行経路の運用状況のお知らせです

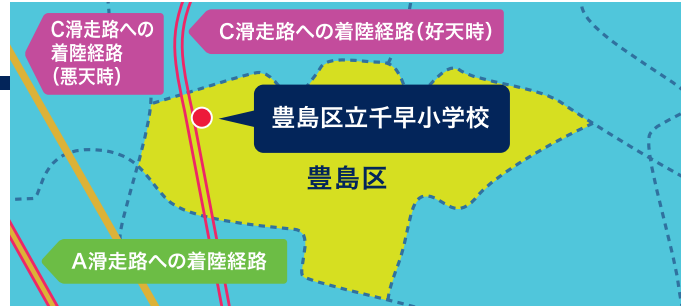
豊島区内にも固定騒音測定局を設置しています。この測定局における、新飛行経路の運用開始から10月までの騒音測定結果(実測値の平均)は以下の通りです。

測定局	機体サイズ	実測値の平均<dB>							推計平均値<dB>
		3月29日~4月30日	5月	6月	7月	8月	9月	10月	
豊島区立千早小学校<C着陸>	大型機	68.4	67.3	66.9	66.5	65.3(-1)	65.6(-1)	66.3	69~67
	中型機	66.0(+1)	65.2(+1)	63.9	64.5	63.5	64.4	65.4(+1)	65~61
	小型機	65.4	63.9	63.2	63.3	63.0	63.3	64.1	66~59

※千早小学校では、一部の機材・期間で実測値の平均が推計平均値を上回っておりますが、機体を安定して降下させるための操作等の影響により実測値が高くなっている可能性があり、今後分析を行ってまいります。

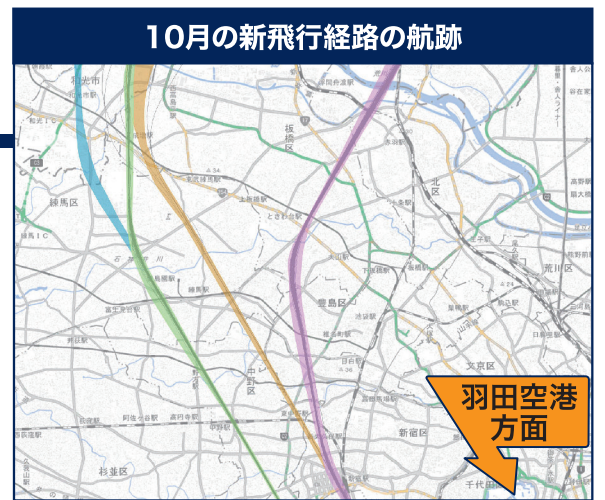
住民説明会などでお示した想定経路図に、実際に新飛行経路を運航した航空機の航跡データを重ね合わせ、運航状況を確認しております(右図)。

●全体的に想定経路の範囲内を飛行しております。

□ : 想定経路(豊島区上空を飛行する南風運用時C滑走路着陸) □ : 実際の航跡データ
