# 板橋区の皆さまへ

羽田空港のこれから

## 羽田空港 新飛行経路の運用状況のお知らせです

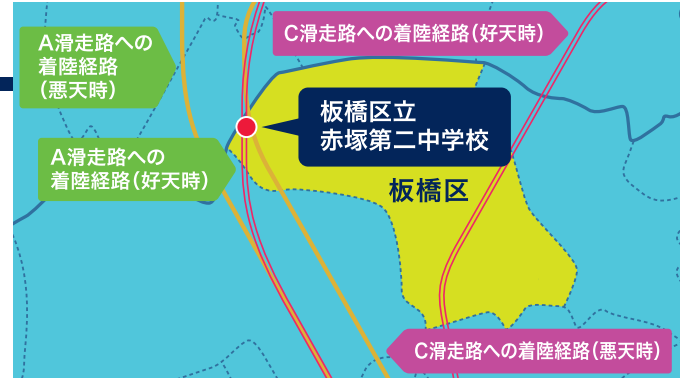
板橋区内にも固定騒音測定局を設置しています。この測定局における、新飛行経路の運用開始から10月までの騒音測定結果(実測値の平均)は以下の通りです。

測定局	機体サイズ	実測値の平均<dB>							推計平均値<dB>
		3月29日~4月30日	5月	6月	7月	8月	9月	10月	
板橋区立赤塚第二中学校<A/C着陸>	大型機	64.8(-1)	62.1(-3)	63.4(-2)	63.0(-3)	64.0(-2)	63.4(-2)	62.8(-3)	68~66
	中型機	61.8	61.7	61.0	61.2	62.3	61.5	60.9	64~60
	小型機	60.8	60.2	61.0	60.8	61.0	60.2	60.5	65~58

航空機の騒音は、気象条件、機体重量、エンジン出力など様々な要因によりばらつきが生じます。各航空機が通過したときに発生した騒音の最大値を「実測値」といい、すべての「実測値」を平均したものが「実測値の平均」です。また、「推計平均値」とは、事前のシミュレーションにより推計した騒音の最大値の平均であり、住民説明会などでお示していた値です。

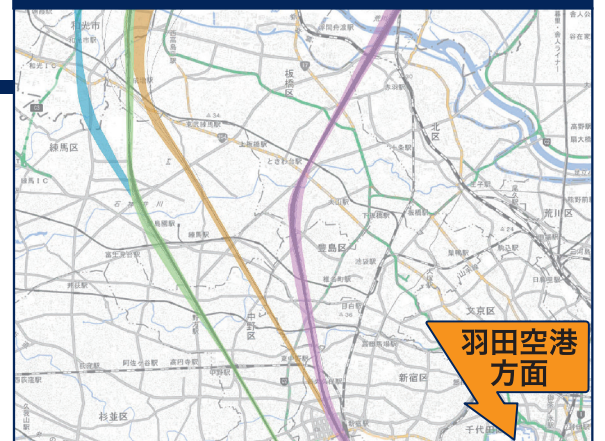
### 10月の新飛行経路の航跡

住民説明会などでお示した想定経路図に、実際に新飛行経路を運航した航空機の航跡データを重ね合わせ、運航状況を確認しております(右図)。

●全体的に想定経路の範囲内を飛行しております。

■ : 想定経路(板橋区上空を飛行する南風運用時A滑走路到着)  
■ : 想定経路(板橋区上空を飛行する南風運用時C滑走路到着・好天時)  
■ : 想定経路(板橋区上空を飛行する南風運用時C滑走路到着・悪天時)

■ : 実際の航跡データ

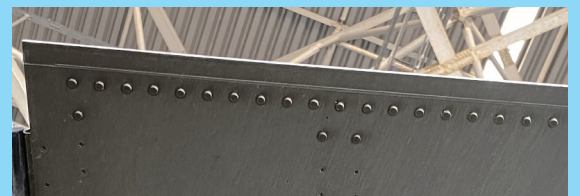
### 【改良型フラップ】

ボーイング737型機のフラップの外板について、過去の欠落事例を踏まえて、メーカーであるボーイング社と原因究明・再発防止策の検討を行い、2019年10月より、航空会社に対し改良型フラップへの交換を義務付けております。

外板を接着からボルト等による取付に変更
