# 江東区の皆さまへ

羽田空港のこれから

## 羽田空港 新飛行経路の運用状況のお知らせです

訂正版

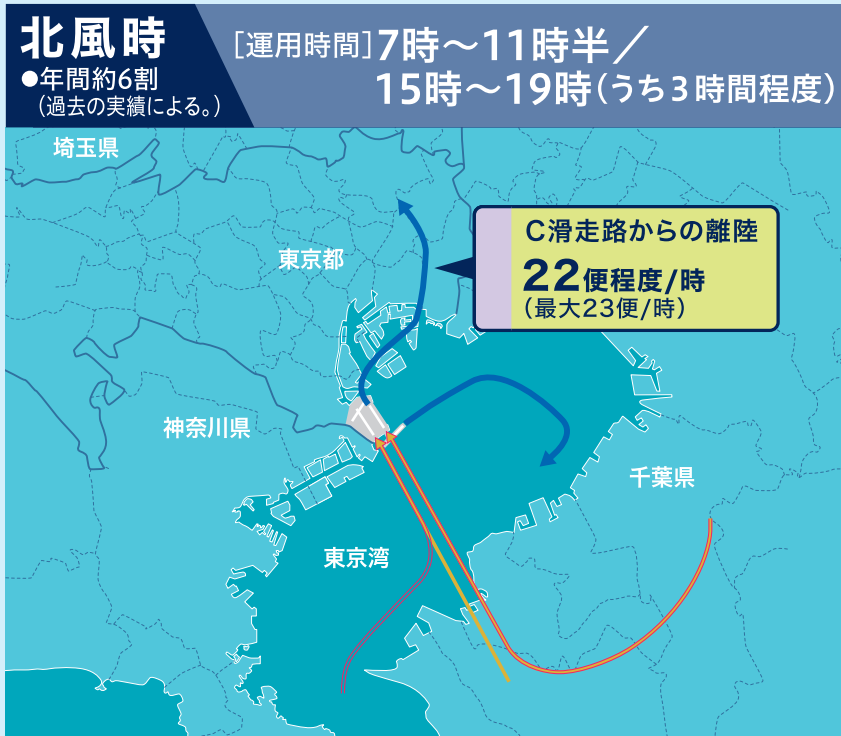
### ●新飛行経路と1時間当たりの運航予定便数

← 到着経路(好天時) ← 到着経路(悪天時) ← 出発経路  
約6,000ft(約1,800m)未満の経路を記載

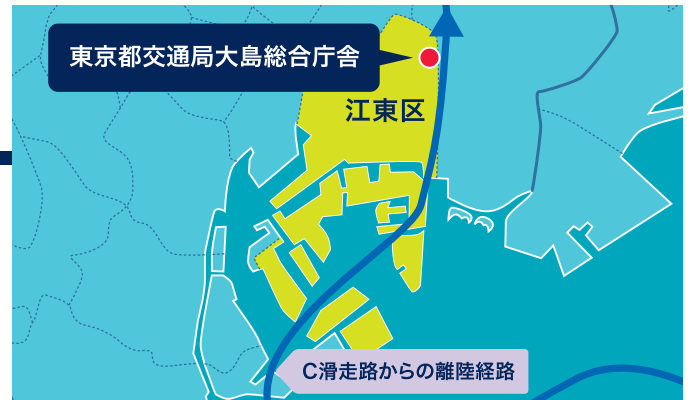
江東区内にも固定騒音測定局を設置しています。この測定局における、新飛行経路の運用開始から10月までの騒音測定結果(実測値の平均)は以下の通りです。

測定局	機体サイズ	実測値の平均<dB>							推計平均値<dB>
		3月29日~4月30日	5月	6月	7月	8月	9月	10月	
東京都交通局 大島総合庁舎 (C離陸)	大型機	69.1	67.0(-1)	67.1	66.8(-1)	68.1	68.4	69.6	74~68
	中型機	65.0	64.8	65.1	65.2	64.5	65.9	65.4	73~61
	小型機	65.4	64.7	65.5	64.9	64.5	65.9	66.1	71~65

航空機の騒音は、気象条件、機体重量、エンジン出力など様々な要因によりばらつきが生じます。各航空機が通過したときに発生した騒音の最大値を「実測値」といい、すべての「実測値」を平均したものが「実測値の平均」です。また、「推計平均値」とは、事前のシミュレーションにより推計した騒音の最大値の平均であり、住民説明会などでお示していた値です。

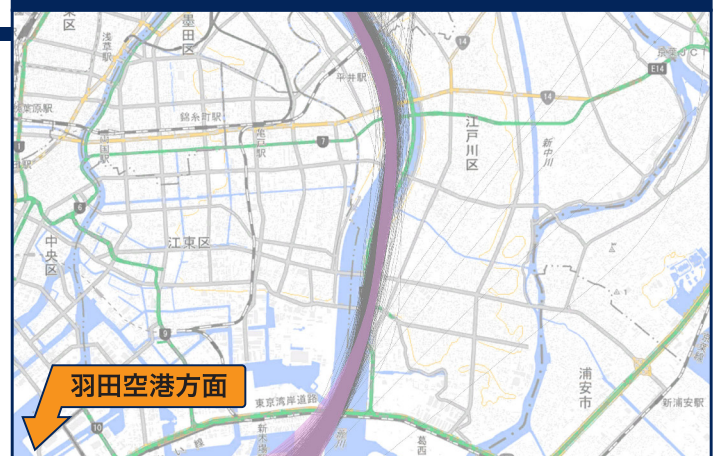
### 10月の新飛行経路の航跡

住民説明会などでお示した想定経路図に、実際に新飛行経路を運航した航空機の航跡データを重ね合わせ、運航状況を確認しております(右図)。

■ : 想定経路(北風運用時C滑走路離陸)  
■ : 実際の航跡データ

●想定経路から逸れて運航する場合がございますが、悪天回避や管制運用上必要な場合などに限っております。

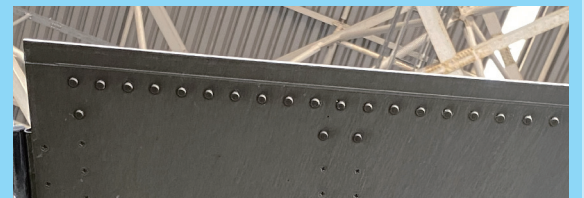
### 【改良型フラップ】

ボーイング737型機のフラップの外板について、過去の欠落事例を踏まえて、メーカーであるボーイング社と原因究明・再発防止策の検討を行い、2019年10月より、航空会社に対し改良型フラップへの交換を義務付けております。

外板を接着からボルト等による取付に変更

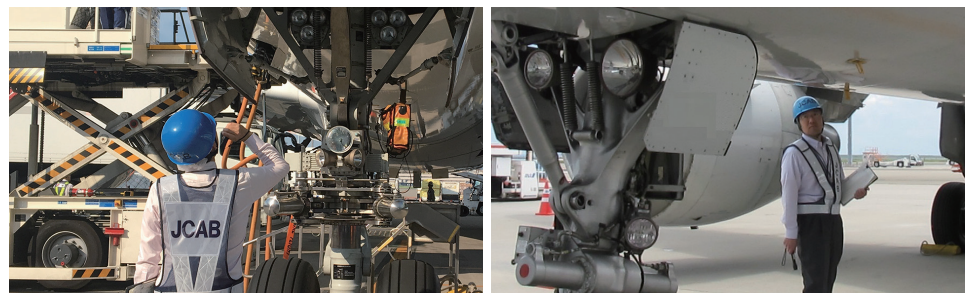
落下物の未然防止のため、航空会社による徹底的な点検が行われています。加えて、羽田空港では、国の職員による機体チェックを実施しています。新飛行経路の運用開始後は、チェック要員を増やし、更なる点検強化に取り組んでいます。

航空機の小さな部品についても、国の職員自ら徹底的に点検を行っています。2019年度は600機以上をチェックしました。
