羽田空港の新飛行経路は、首都圏の国際競争力強化等の観点から発着容量拡大のため、  
2020年3月29日より運用を開始いたしました。

## 第5回「羽田新経路の固定化回避に係る技術的方策検討会」 が開催され、出発経路方策の検証結果等が報告されました。

## 大型機のB滑走路末端からの離陸滑走開始について

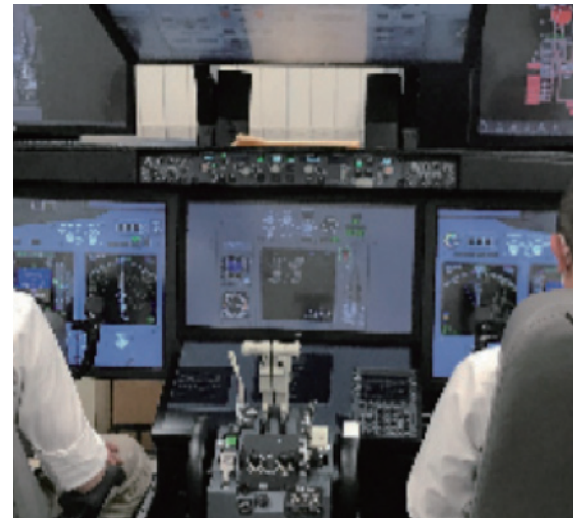
シミュレータによる検証(イメージ)

出発経路下地域における騒音影響軽減の観点から、最適な出発方式を検討するため、シミュレータによる検証を行いました。その結果、**現在、B滑走路離陸経路に導入されている急上昇方式(1)短時間で高度を引き上げ**に、最も高い騒音軽減効果がありました。

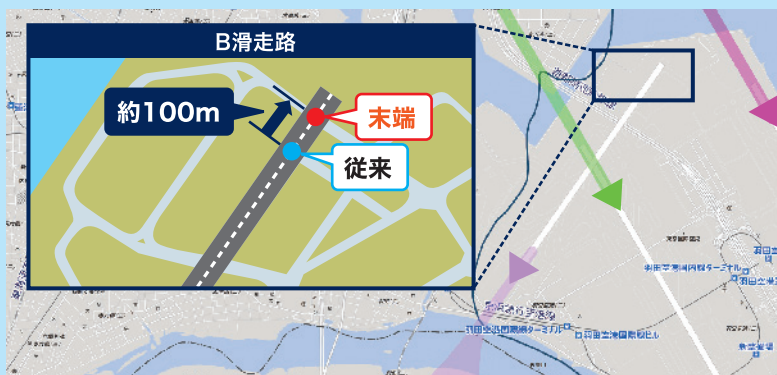
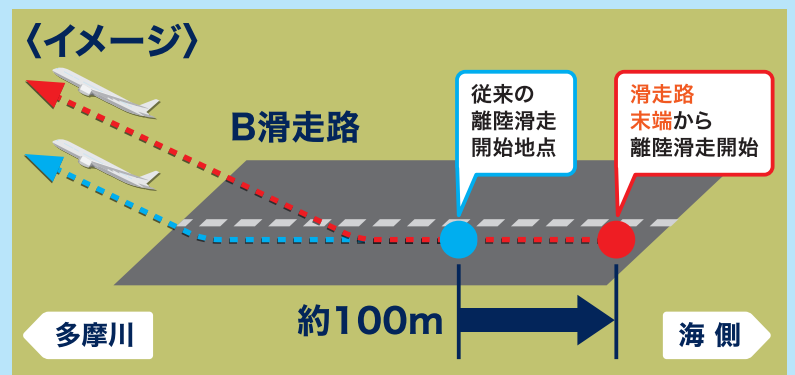
羽田空港のB滑走路から離陸する大型機<sup>\*</sup>の離陸滑走開始点を、原則、**B滑走路末端**とします。これにより、陸域の通過高度の引き上げや早期の旋回が可能となり、騒音軽減を図ります。

<sup>\*</sup>B777、A330

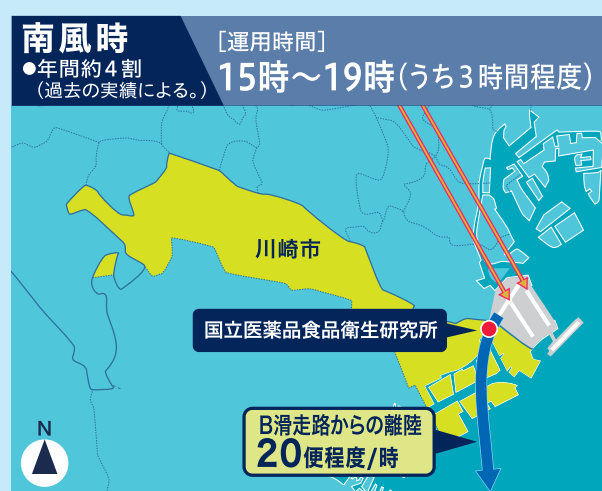
#### ●新飛行経路と1時間当たりの運航予定便数

川崎市の上空を飛行する新飛行経路は、羽田空港が南風運用の場合の「15時～19時のうち3時間程度」に限って運用されます(南風運用は年間約4割程度運用されています\*)。
