羽田空港の新飛行経路は、首都圏の国際競争力強化等の観点から発着容量拡大のため、2020年3月29日より運用を開始いたしました。

このチラシでは、羽田空港の新飛行経路の運用に関する様々な情報をお届けします。

第5回「羽田新経路の固定化回避に係る技術的方策検討会」が開催されました。

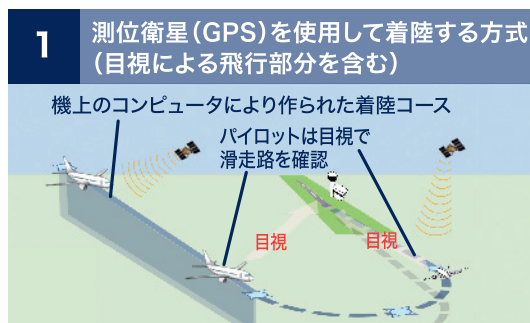
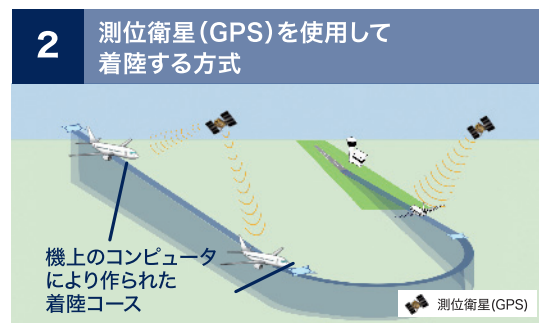
※羽田空港で採用した場合の騒音軽減効果が高いと考えられること等から、第4回固定化回避検討会(2021年8月25日)で選定された飛行方式(1・2)

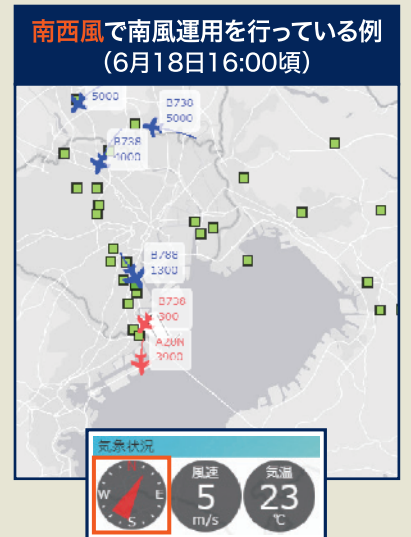
航空機は、基本的に安全に離着陸するため風が吹く方向に向かって飛行します。羽田空港の場合、その時々気象状況をはじめ様々な要因を考慮し、南風運用と北風運用の2種類のいずれかを選択して運用しています。
