松浦川におけるアザメの瀬自然再生計画

九州地整武雄河川事務所調査課

大塚健司

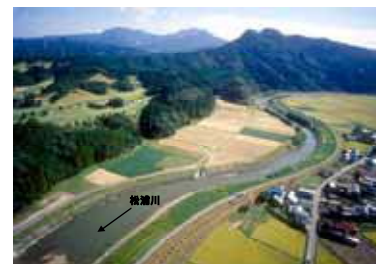
図-3 アザメの瀬地区

特に自然再生事業の対象とした松浦川中流部のアザメの瀬地区は年に1回の割合で洪水被害を受けていた。そのため、築堤方式、遊水方式などさまざまな治水対策が検討されたが、地元協議の結果、氾濫を許容し下流域の洪水流量の低減も図れる全面買収方式で対策を実施することになった。
