中筋川ダムにおけるミサゴの保護活動について

中屋敷 誠司

四国地方整備局 中筋川総合開発工事事務所 管理課 (〒788-0783 高知県宿毛市平田町戸内 1692-1)

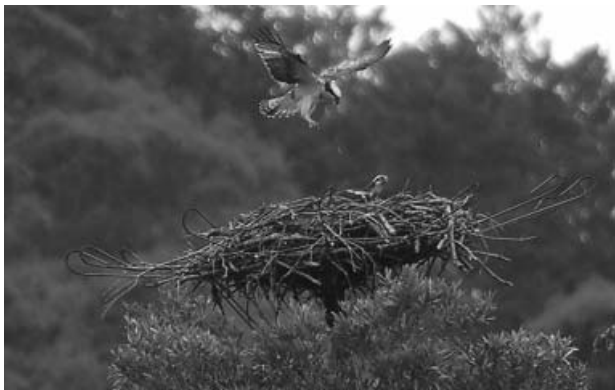
写真-9 繁殖活動を行う雄と雌

人工巣台「SS-3型」における繁殖状況は、写真-9のとおりである。
