改善箇所説明図

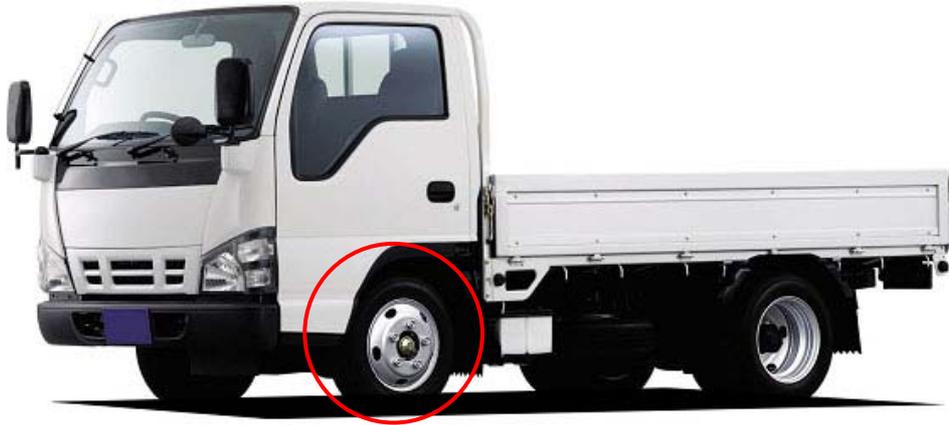
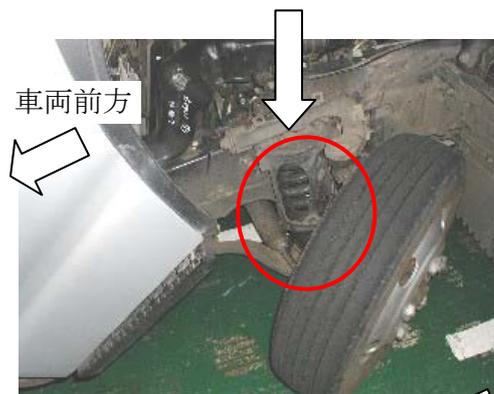
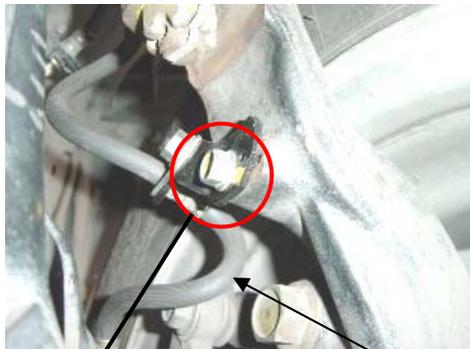
ブレーキホースを固定するブラケットのボルトの締付けトルクが不十分なものがある。そのため、ボルトが緩みブレーキホースブラケットが脱落し、ブレーキホースが損傷しブレーキ液が漏れて制動力が低下するおそれがある。

改善の内容: 全車両、ブラケットのボルトの締付け状態を点検し、緩んでいる場合はボルトを適正トルクで締付ける。ボルトが脱落している場合はホースを交換する。

識別: ブレーキホースブラケットボルトに黒色ペイントを塗布する。
