# 改善箇所説明図

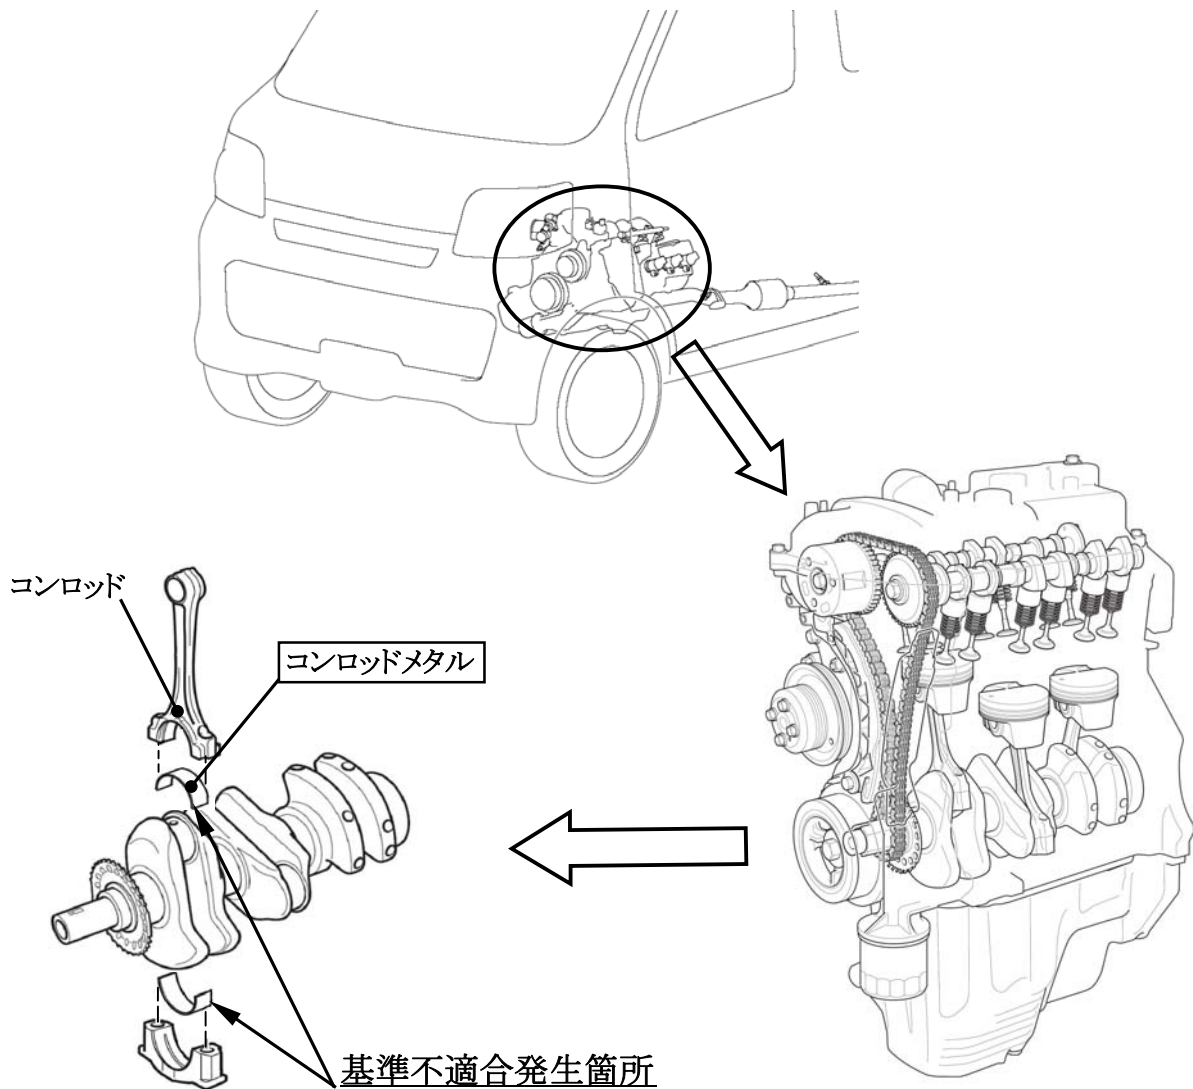
高速での使用頻度が高い業務用途等の3速オートマチック車において、エンジンオイルが不足している状態で走行するとコンロッドメタルが焼き付き、異音が発生する可能性がある。そのため、そのまま高速走行を続けるとエンジンが破損し、走行不能になるおそれがある。

全車両、エンジンの油圧警告装置の作動設定値を変更するとともに、警告灯が点灯した際にエンジン回転数を制限する制御を追加する。なお、対策品の準備に時間を要するため、暫定措置として、使用者へ当該オイル量などの日常点検を注意喚起する。

識別：エンジンルーム内 車台番号打刻位置の車両左側に黄色ペイントを塗布する。
