改善箇所説明図

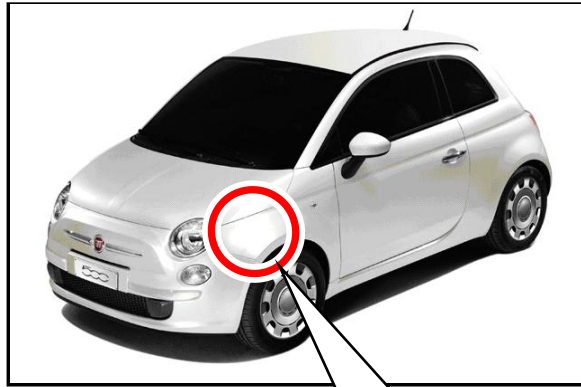
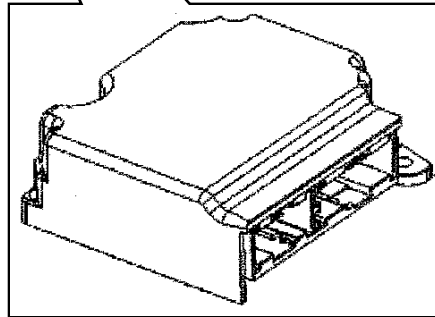
エアバッグ・コントロール・ユニット

基準不適合発生箇所

サイドエアバッグにおいて、エアバッグ・コントロール・ユニットのプログラムが不適切なため、側面衝突の際にエアバッグの展開信号を誤って認識し、衝突した側と反対側のサイドエアバッグが展開することにより側面衝突時の乗員保護性能が著しく損なわれるおそれがある。

全車両、エアバッグ・コントロール・ユニットのプログラムを書き換える。

識別： グローブボックス内のエアバッグ有効期限ラベルに赤色のマーキングをする。
