流域及び氾濫域の諸元

名取川水系河川整備基本方針(平成19年3月)の概要

河口部における水位の規定等

広域的な地盤沈下に対応した計画高水位の補正

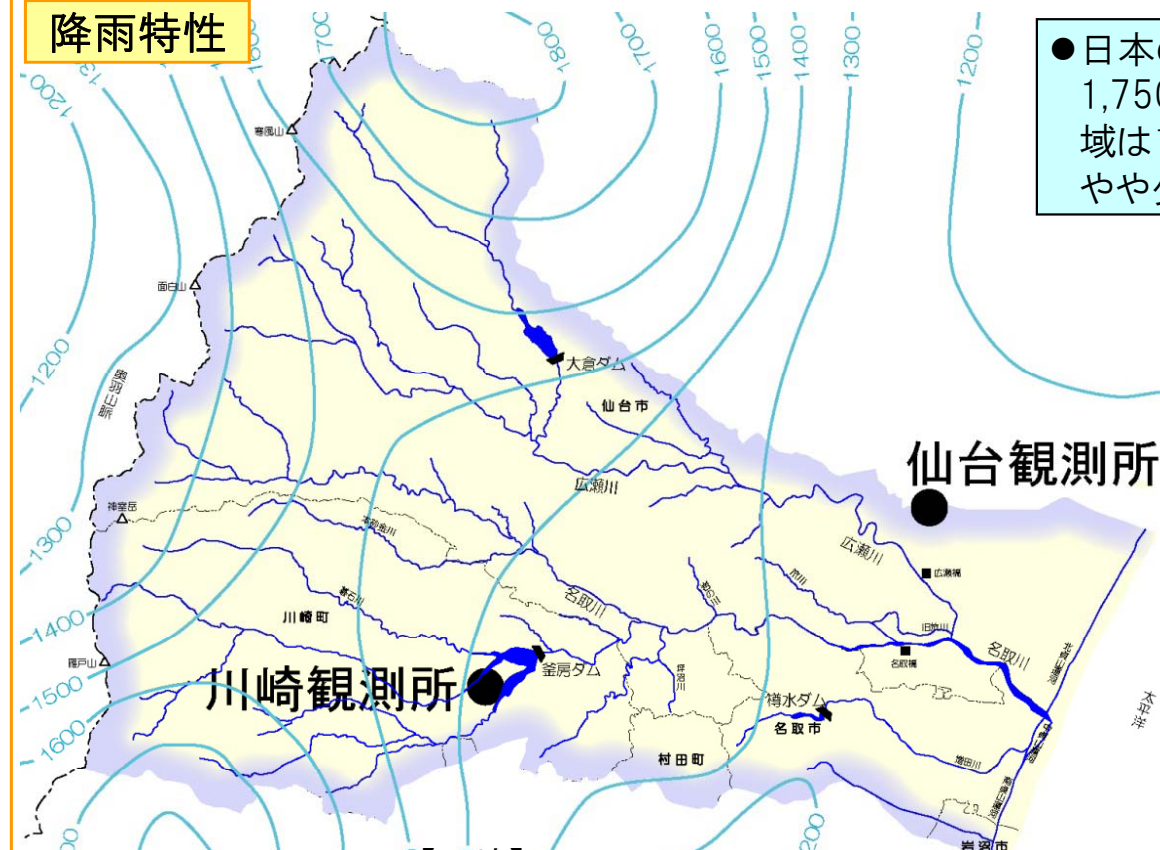
降雨特性

● 日本の年平均降水量1,750mmと比べ、名取川流域は1,200~1,700mm程度とやや少ない。

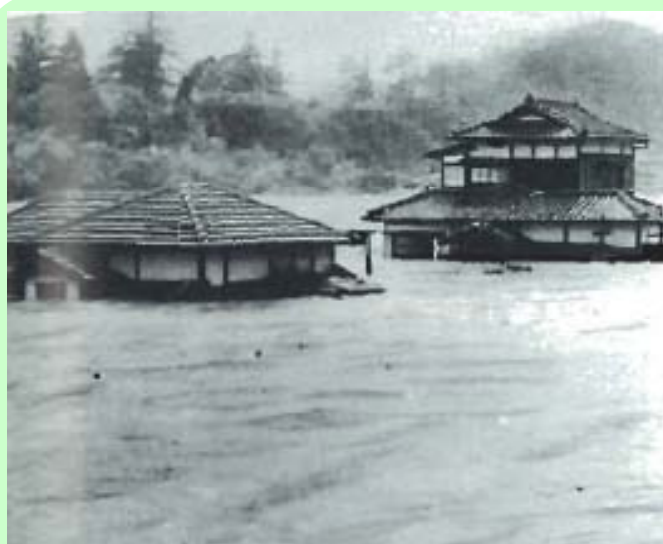
昭和25年8月洪水
(熱帯低気圧)
の被害状況

(広瀬川
宮沢橋付近)

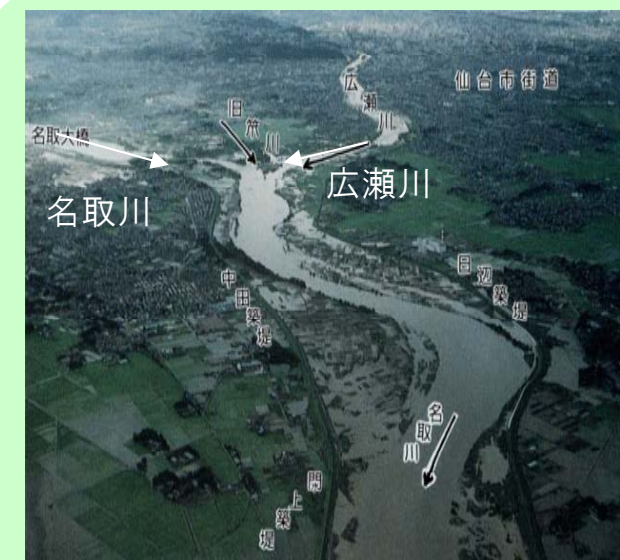
昭和61年8月洪水
の被害状況

(名取川
広瀬川合流点)

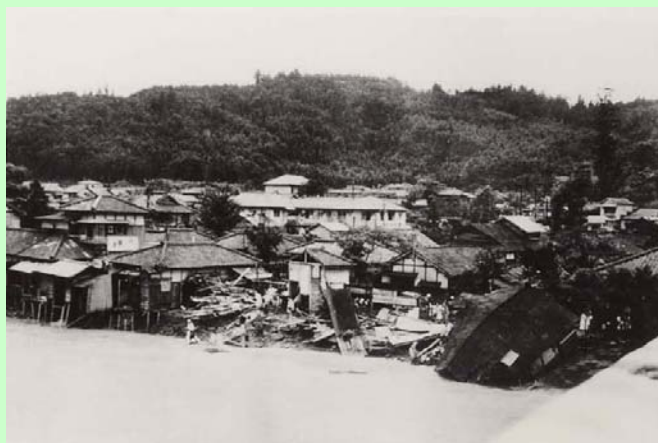
昭和25年8月洪水
(熱帯低気圧)
の被害状況

(広瀬川
愛宕橋の流出)

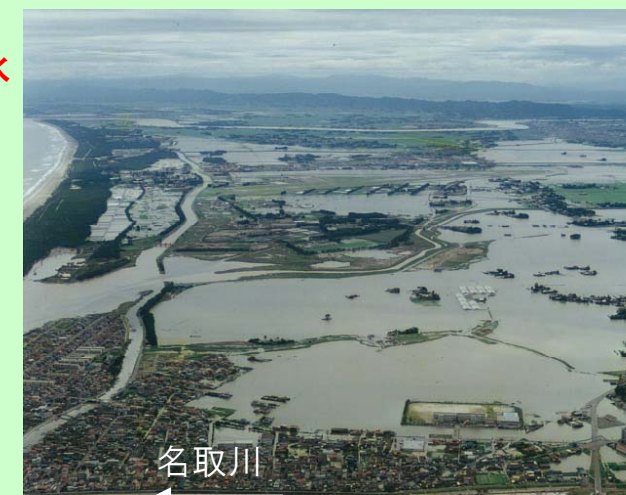
昭和61年8月洪水
の被害状況

(名取川
河口付近)

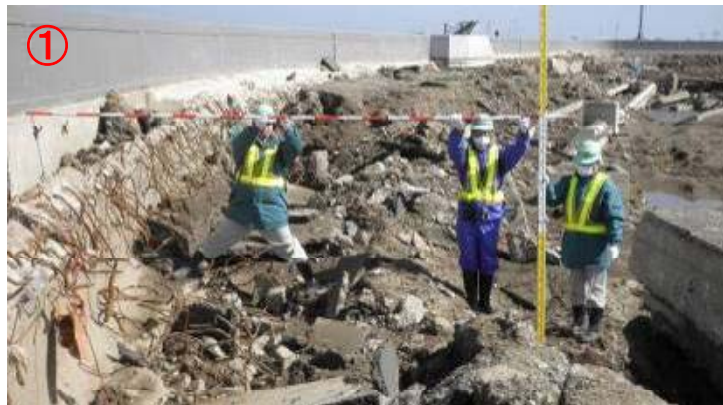
名取川 0.2k右岸
(名取市閑上地先)

- 地震による堤防沈下や亀裂など甚大な被害が発生。

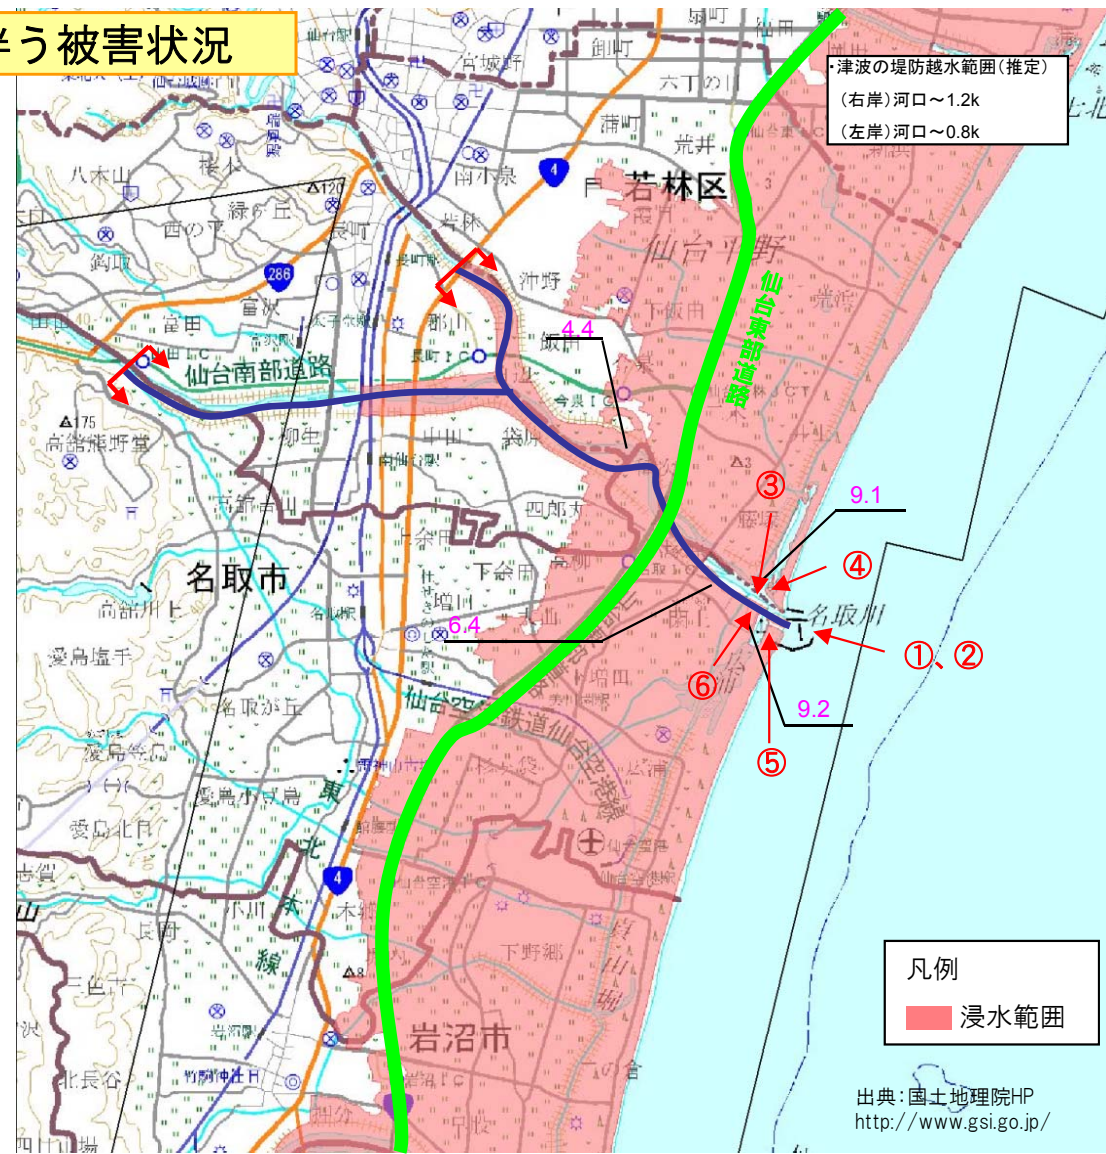
津波の浸水及び遡上範囲

※図中の数字は津波痕跡水位(T.P.m)

- 河口から約7kまで津波の遡上を確認
- 海岸の他、名取川を遡上した津波が河口から1km程度まで堤防を越水

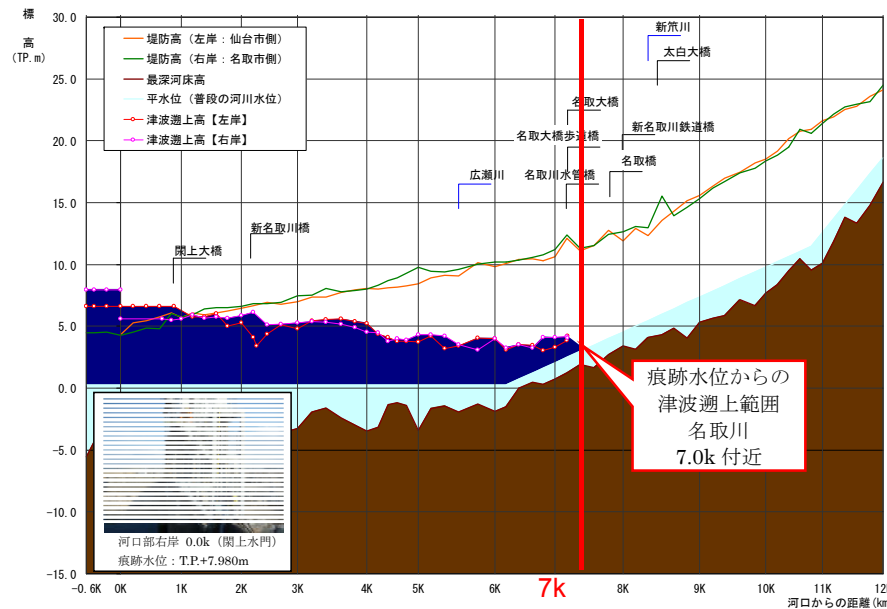
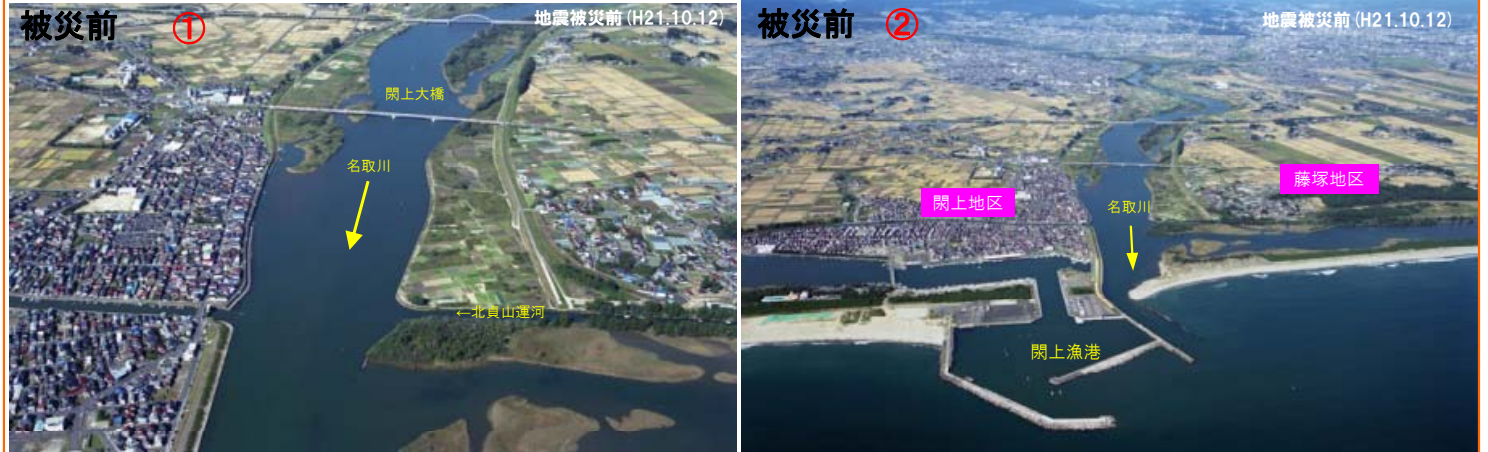
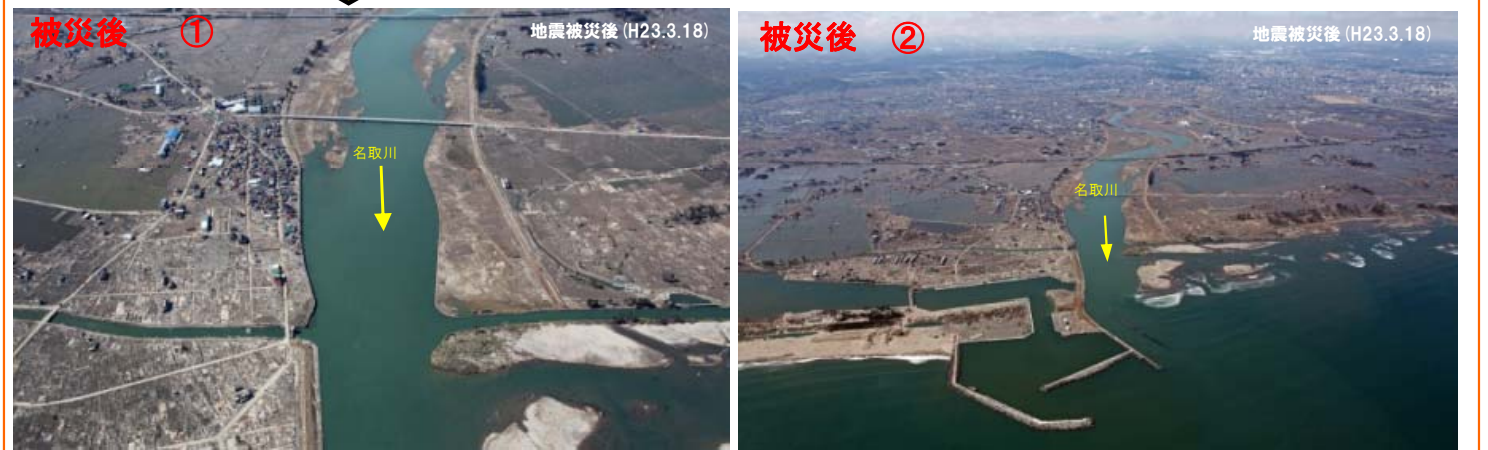
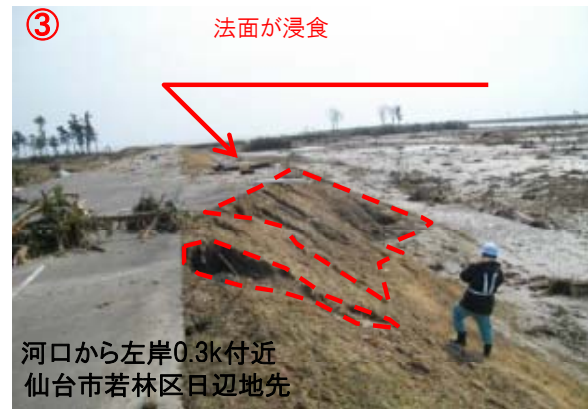
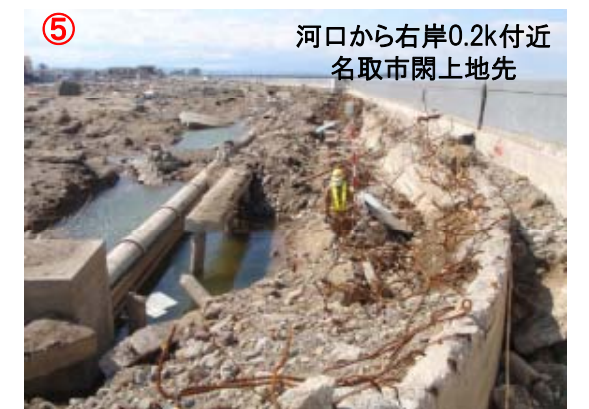
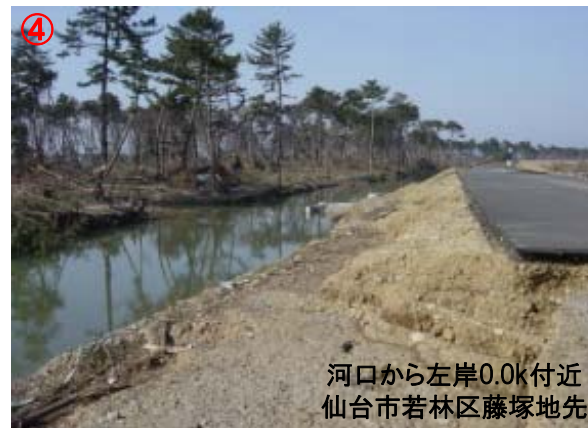
● 名取川河口部では、津波により、堤防の決壊・崩壊が発生。

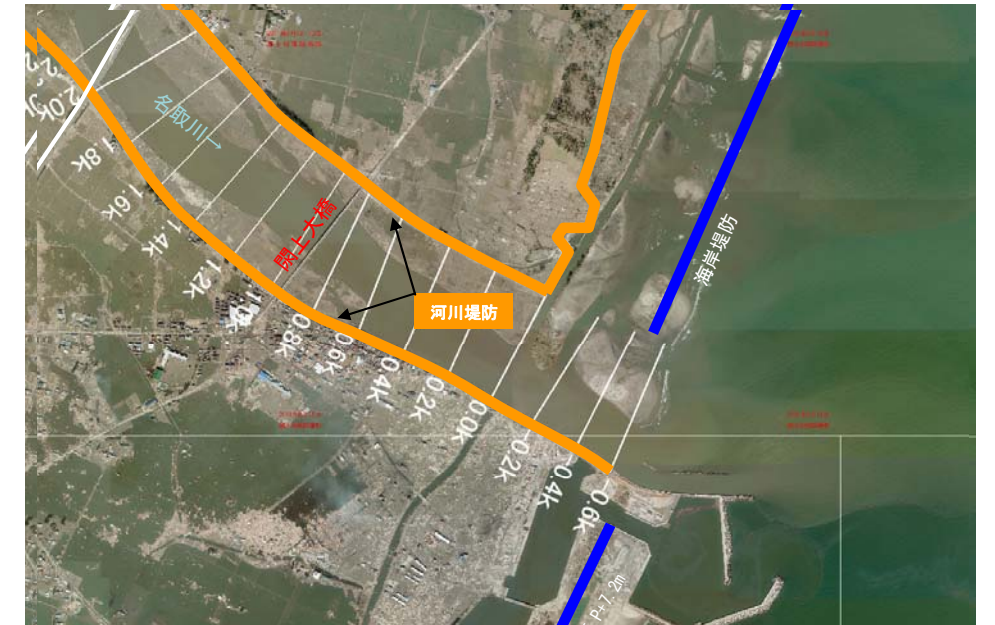
宮城県沿岸の海岸堤防高の設定(案)

- ・河口が位置する仙台湾南部海岸①の堤防高は高潮対策により設定することとされている。
- ・名取川河口地点の堤防高は、河口が位置する仙台湾南部海岸①において設定することとされている堤防高との整合を図り、**T.P.+7.2m**とすることとし、名取川水系河川整備基本方針において、河口地点における**計画高潮位T.P.+1.70m**を規定する。
- ・現行の堤防へのすりつけを含めた堤防の縦断形は河道の地形特性、波浪の挙動等を考慮して検討を行い、橋梁等の構造物や堤内地の地形、道路計画等を勘案して設定していく。

地域海岸名	設計津波		設計津波から求めた必要堤防高	津波>高潮のチェック	新計画堤防高
	対象地震	設計津波の水位			
仙台湾南部海岸①	明治三陸地震	5.3	6.3	高潮にて決定	7.2
