改善箇所説明図

(車種:コマツ JDS-022 通称名:GD655-3)

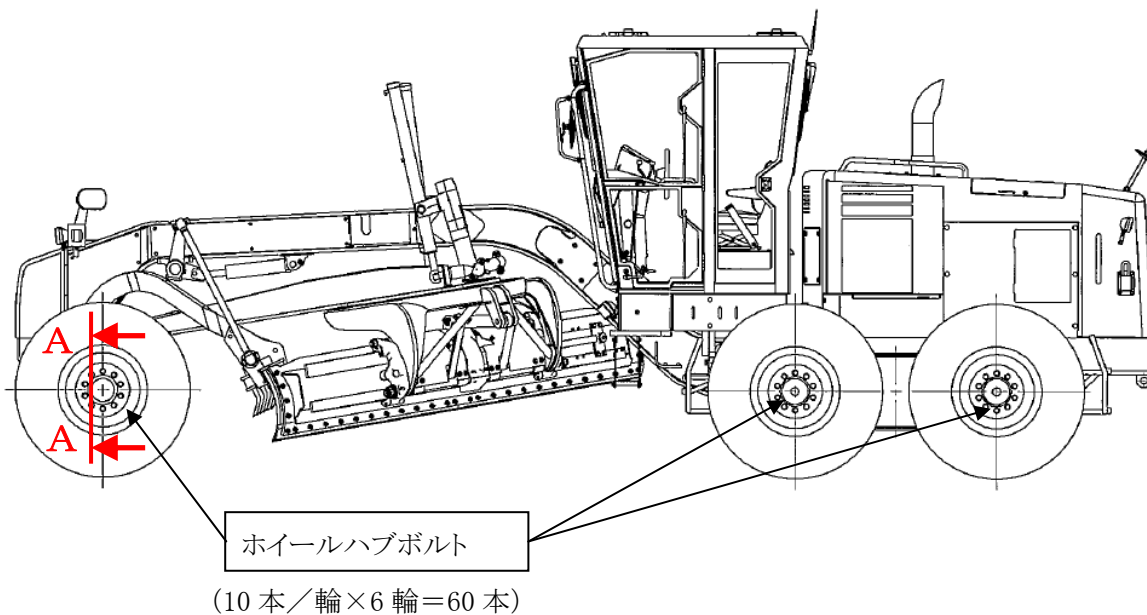
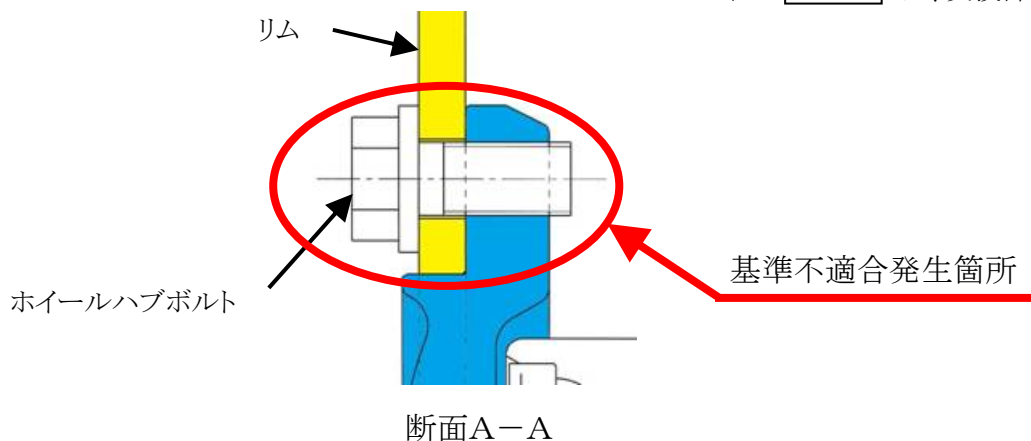
注: は、交換部品を示す。

ホイールハブボルトにおいて、取扱説明書の締付けトルクの記載が誤って過大な値となっているため、当該トルクで締付けると降伏点を超え、ボルトが伸びてホイールを適切に固定出来ないことがある。最悪の場合、車輪が脱落する。

改善の内容:全車両、ホイールハブボルトを新品に交換し、正規のトルクで締付ける。

また、取扱説明書は訂正シールを貼付することで、正規の締付けトルクに訂正する。

識別:ホイールハブボルトに白ペイントを塗布し、識別する。
