## 7 輸送の安全にかかわる施設等に関する事項

### 7.2 踏切保安設備の整備状況

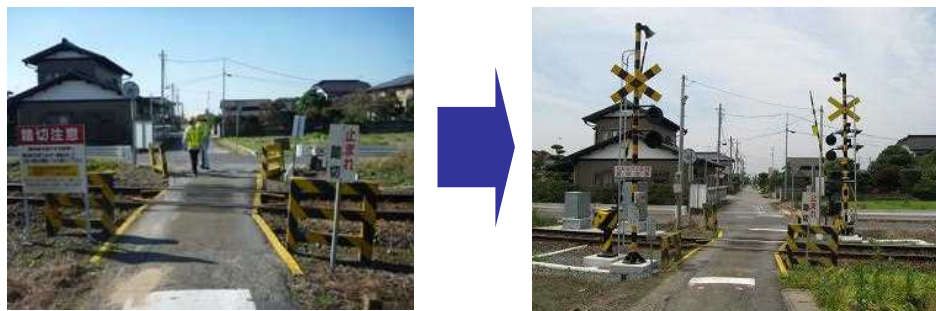
図19:踏切遮断機・警報機の整備

「第9次交通安全基本計画」及び「踏切道改良促進法」に基づき、立体交差化、構造改良、横断歩道橋等の歩行者等立体横断施設の整備、踏切遮断機や踏切警報機等の踏切保安設備の整備等を推進し、踏切事故の防止に努めています。

### 踏切道の除却・改良のイメージ
