改善箇所説明図

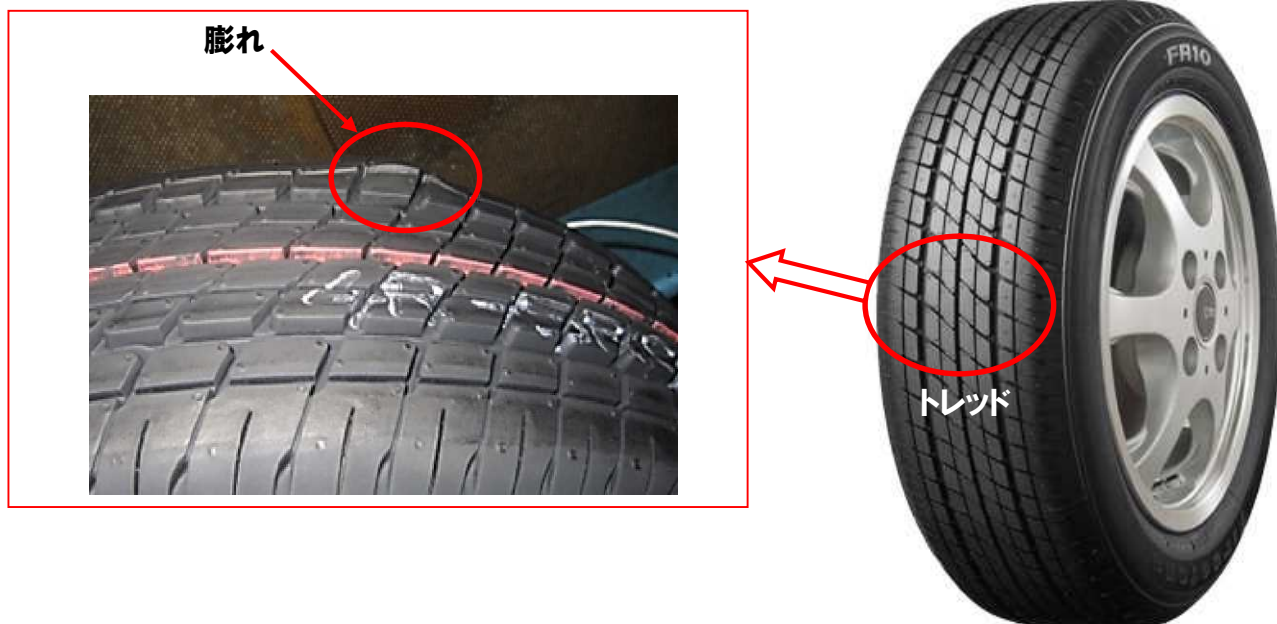
乗用車用タイヤにおいて、製造工程が不適切なため、トレッドゴムの強度が不足しているものがある。そのため、トレッドに膨れが生ずることで振動、異音が生じ、そのまま使用を続けると、最悪の場合トレッドの一部が剥がれるおそれがある。

タイヤサイド刻印を確認し、対象タイヤの場合には良品と交換する。

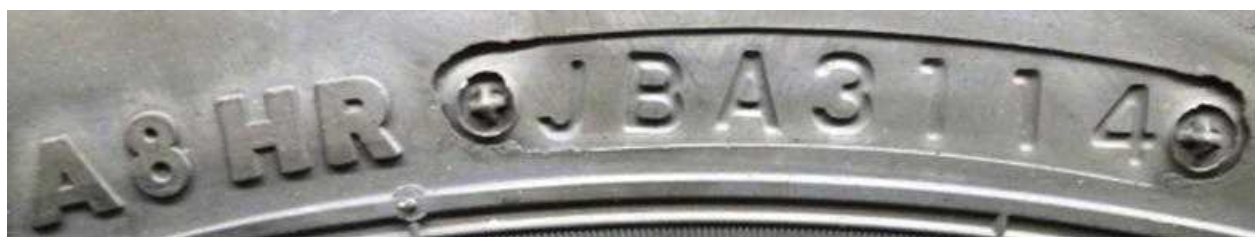
ブランド名： FIRESTONE (タイヤサイド両面に刻印)
サイズ、SS/LI： 175/70R14 84S (タイヤサイド両面に刻印)
パターン名： FR10 (タイヤサイド両面に刻印)
製造番号： A8HRJBA3114 (タイヤサイド片面に刻印)

製造番号：タイヤ表側側面部に刻印
