改善箇所説明図

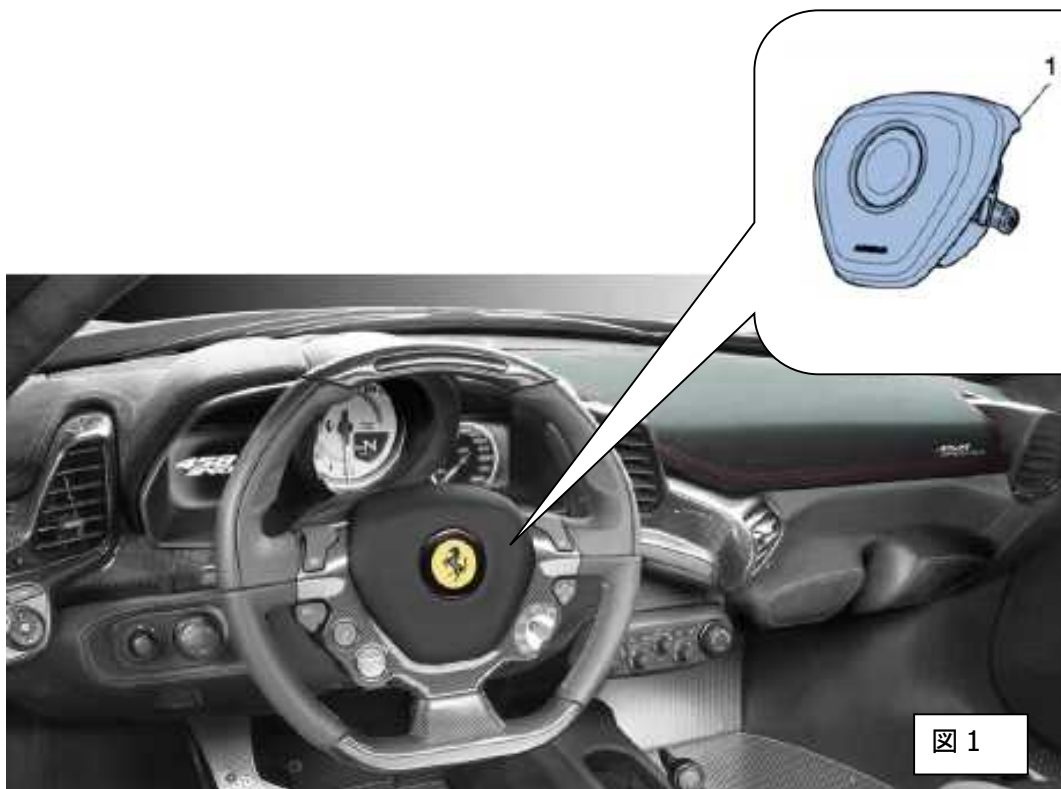
運転者席側エアバッグにおいて、エアバッグモジュールの製造が不適切なため、衝突時にエアバッグの展開が不十分になり、乗員保護性能が損なうおそれがある。

全車両、運転者席エアバッグモジュール(図1 - 1)を良品に交換する。
