バス火災事故防止のための 点検整備のポイント

国土交通省

一般社団法人 日本自動車工業会

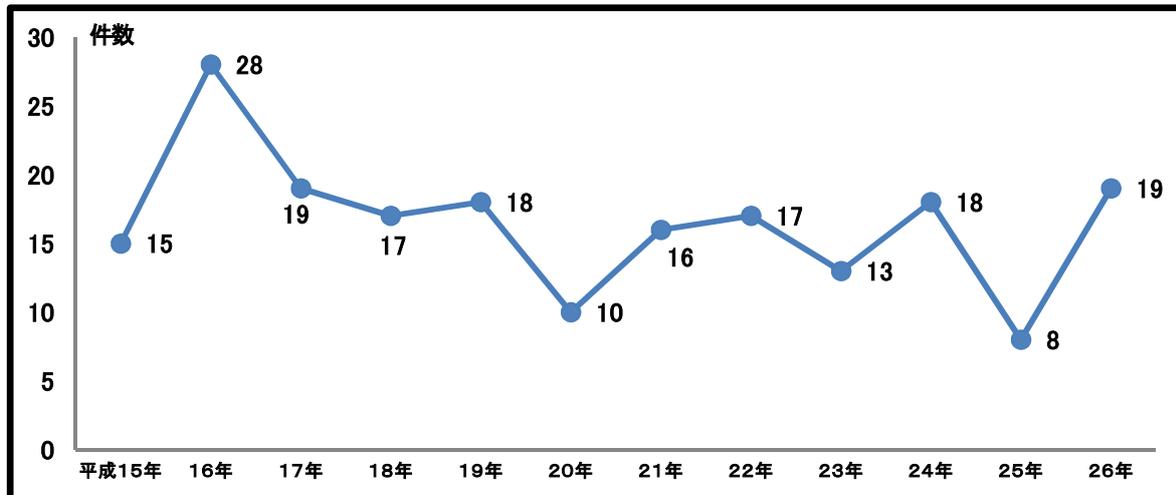
●発生件数の推移

平成15年1月～平成26年12月の間で、198件ものバス火災事故が発生。年間平均でも、17件！

※自動車事故報告規則(省令)に基づき運送事業者から報告のあった、事業用バスの車両火災事故件数

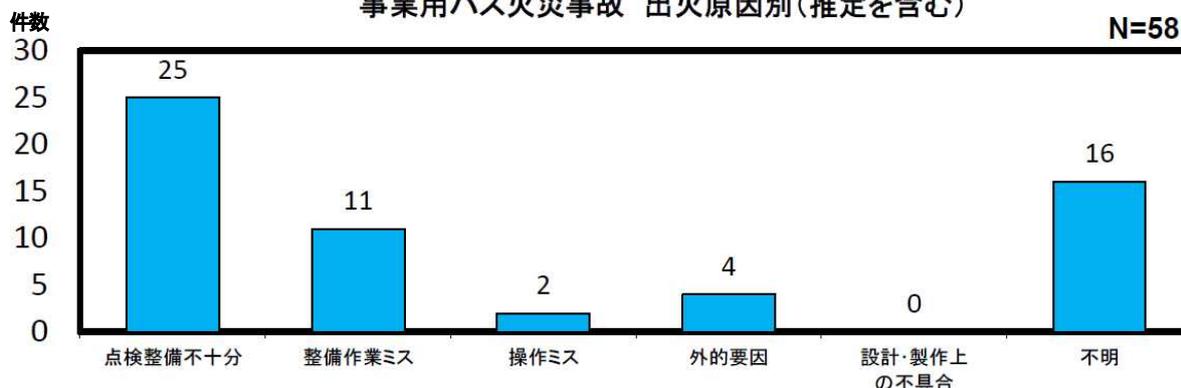
事業用バス火災事故 出火原因別(推定を含む)

原因としては、点検整備が不十分なケースの割合が多く、適切な点検整備で、火災発生は防止できる。

※国土交通省 バス火災事故分析結果(平成23年1月～26年12月間の事故分析)

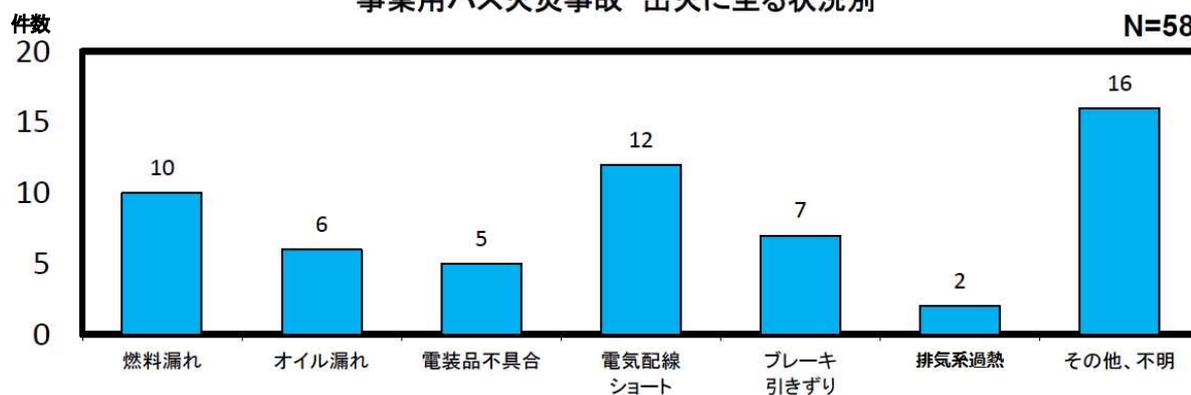
事業用バス火災事故 出火に至る状況別

出火に至る状況では、「電気配線のショート」、「燃料漏れ」が多い。

※国土交通省 バス火災事故分析結果(平成23年1月～26年12月間の事故分析)

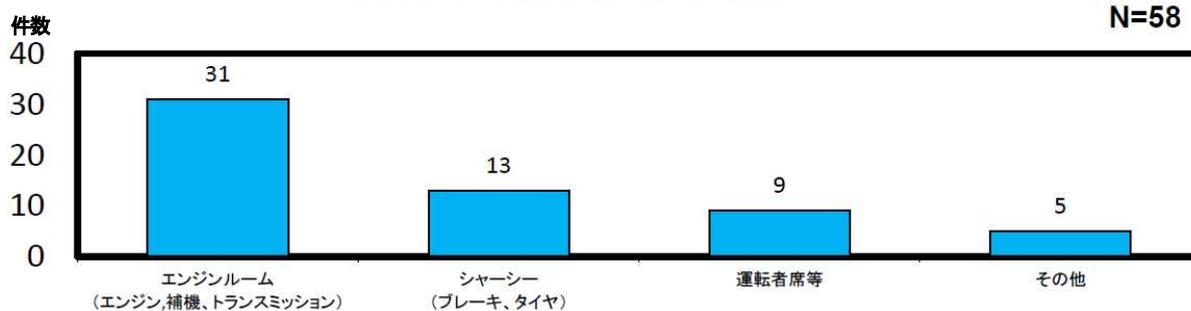
事業用バス火災事故 出火箇所別

出火箇所では、エンジンルームからの出火が多い。

※国土交通省 バス火災事故分析結果(平成23年1月～26年12月間の事故分析)

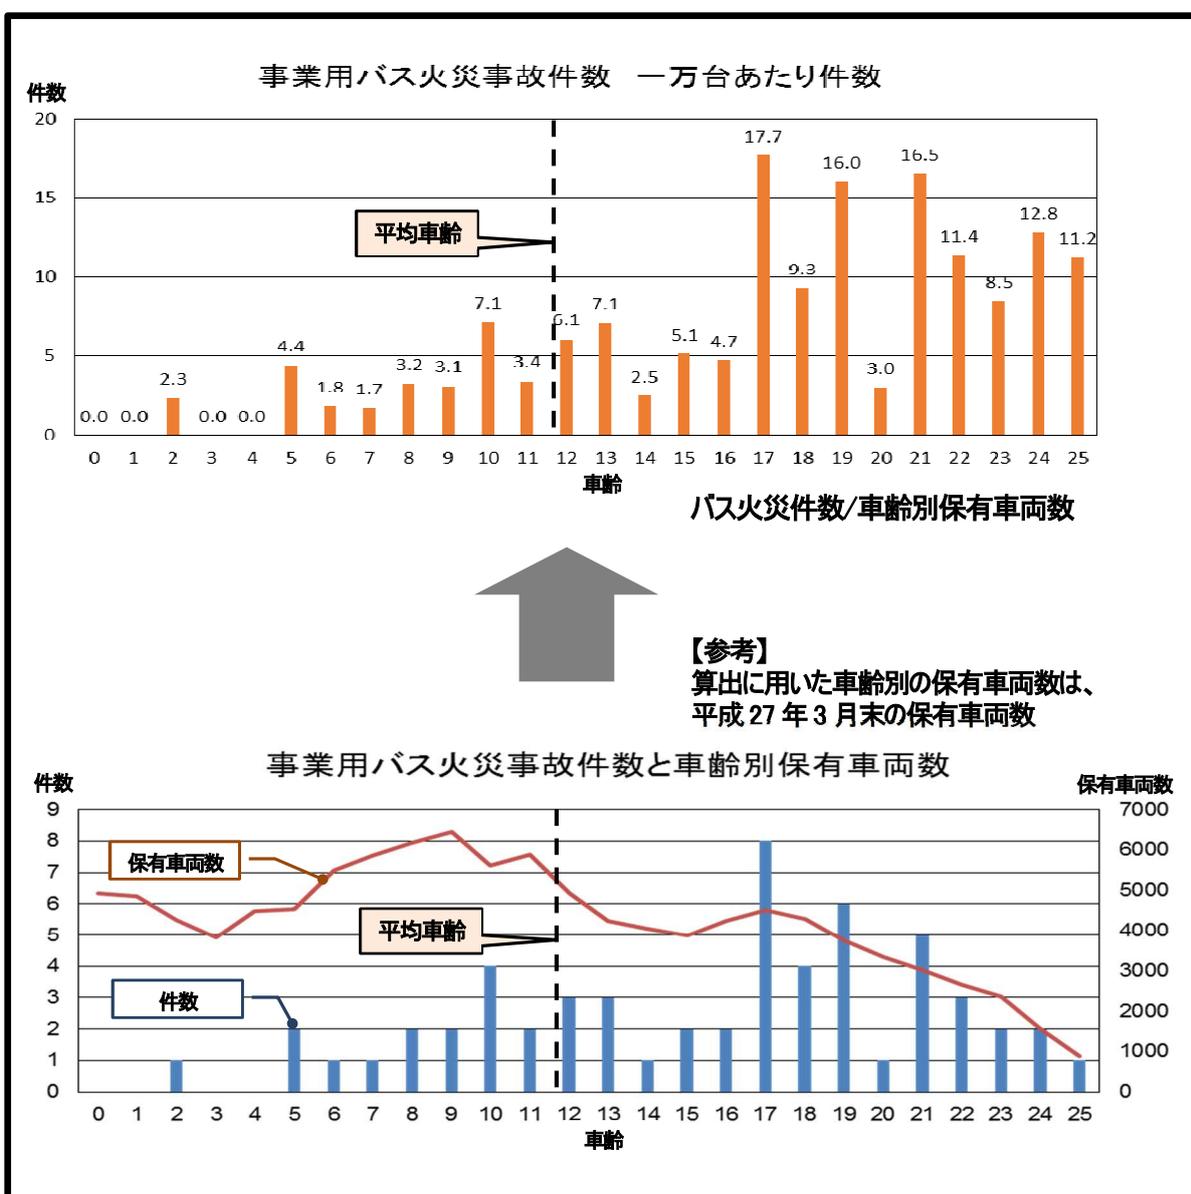
● 車齢別保有台数1万台あたりの事業用バス火災事故件数

車齢が高いバスは、火災の発生件数が多い傾向にある。

※国土交通省 バス火災事故分析結果(平成23年1月～26年12月間の事故分析)

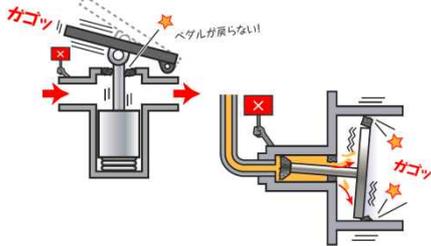
部位(装置)	点検のポイント(見方/交換目安)	点検しないと…(火災発生のメカニズム)
ブレーキペダル (ブレーキバルブ)	<ul style="list-style-type: none"> ・ エアの排気音は正常か、エア漏れはないか。 ・ ペダルに渋りや引っ掛かりがないか、ペダルの戻りは正常か。 ・ ペダルの下部(ペダルとバルブの連結部)に、泥、砂など異物の付着(堆積)はないか。 ※内部のゴム部品等は、定期的に変換しているか。	・ 各種、バルブ類などの部品が、渋りや引っ掛かりなどを起こし、ブレーキの戻り不良から引きずりを発生、ブレーキが過熱して火災を起こします。

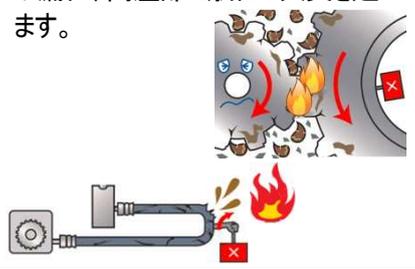
部位(装置)	点検のポイント(見方/交換目安)	点検しないと・・・(火災発生のメカニズム)
トランスミッションオイル	・ドレーンプラグなどからオイル漏れやにじみはないか。 ・オイルの量は適量か。 ※定期的に交換しているか。	・潤滑不良から焼き付きを発生、オイルが漏れ、高温部に触れて火災を起こします。
