事業用自動車事故調査報告書 概要

～乗合バスの衝突事故(千葉県白井市)～

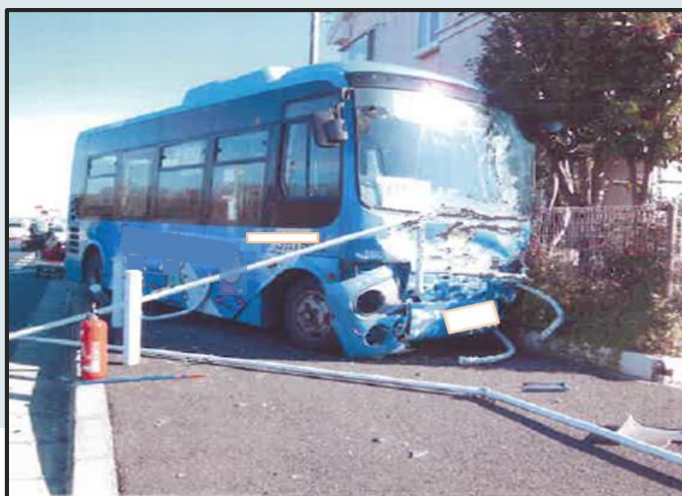
- 平成27年1月14日9時33分頃、千葉県白井市の市道において、乗合バスが乗客10名を乗せて走行中、道路左側の歩道に乗り上げ、ガードパイプの支柱をなぎ倒し、その先の民家のフェンス手前の縁石に衝突し停止した。
- この事故により、乗合バスの乗客3名が重傷を負い、5名が軽傷を負った。
