改善箇所説明図

【基準不適合の内容】

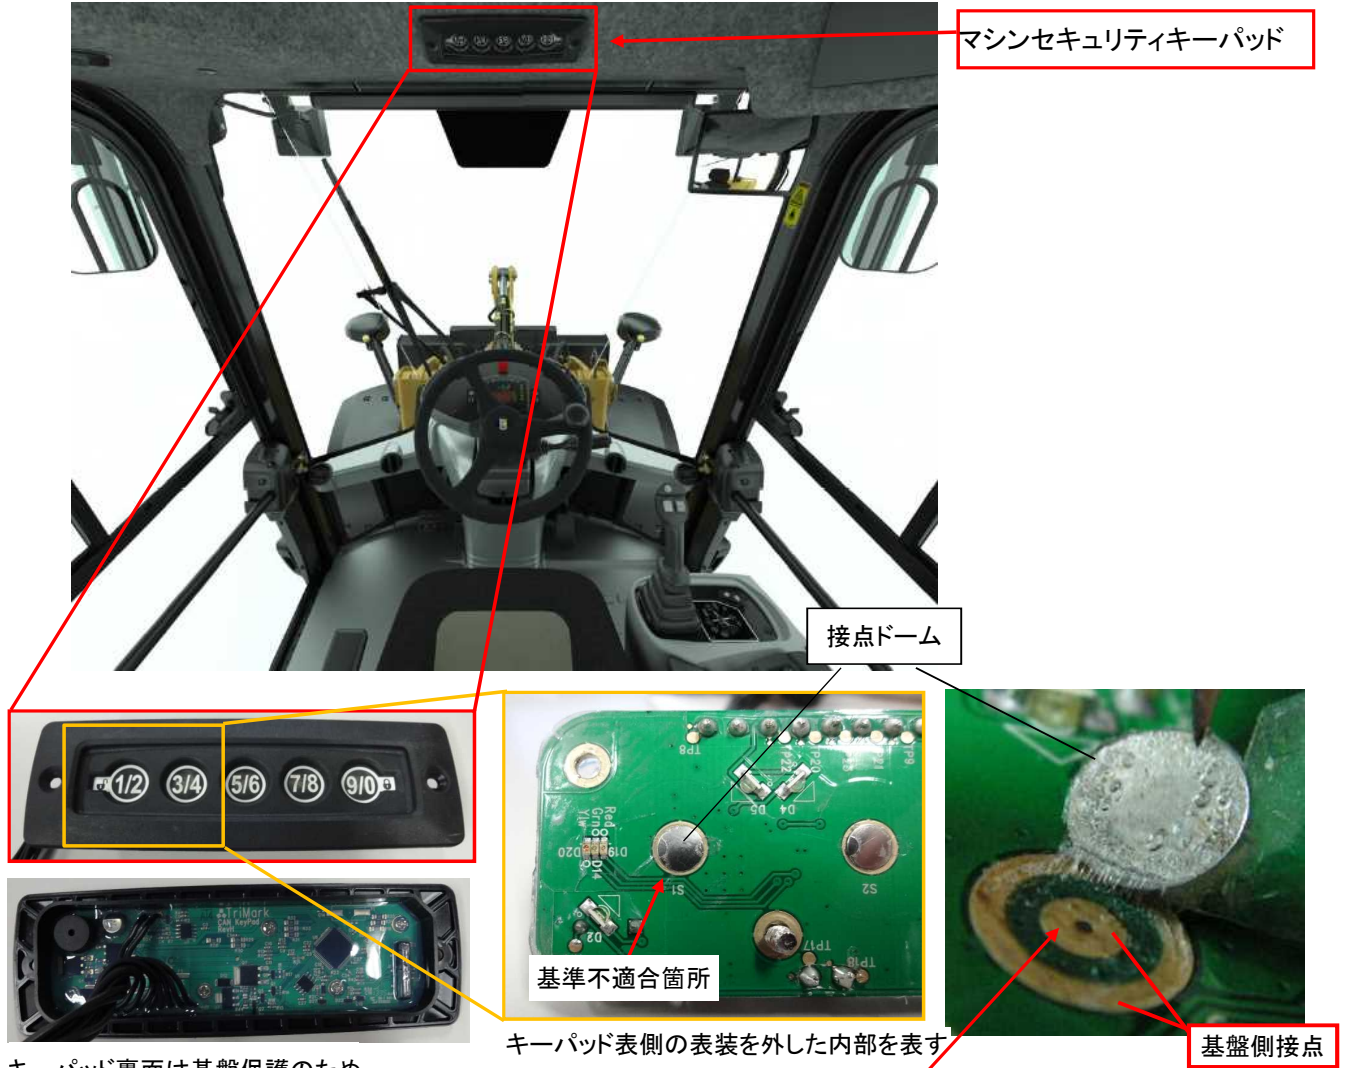
基準不適合箇所

基盤裏側に充填されたコーキング剤が表側の接点ドーム内側に流入し、基盤側接点との通電を阻害するため、ボタンの入力ができなくなる

ショベルローダの盗難防止装置において、ロック解除用キーパッドの製造指示が不適切なため、コーキング剤が電気回路に流入したものがあある。そのため、キーパッドの操作を繰り返すとコーキング剤が変形して電気回路の接点不良を起こし、ロックが解除できず、エンジンを始動することができないおそれがある。

全車両、キーパッドのシリアル番号を確認し、該当するものはキーパッドを良品に交換する。

識別：改善実施済み車については、キャブ後面ガラス左下、又は、左支柱下にNo.3830のステッカーを貼付する。
