改善箇所説明図

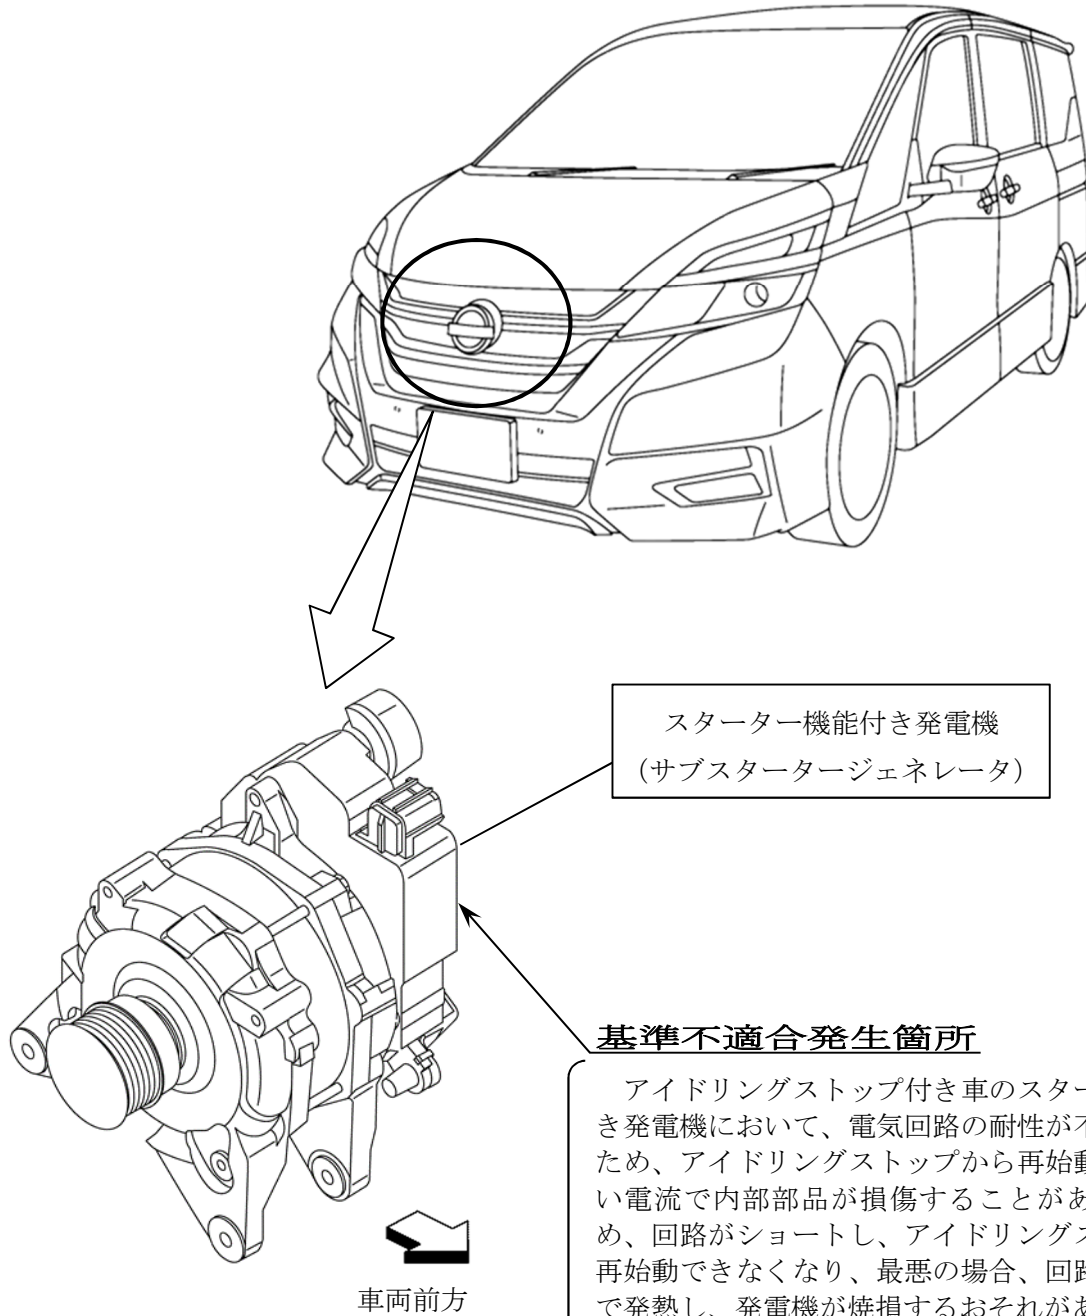
注： は、交換部品を示す。

全車両、当該発電機を対策品と交換する。
なお、対策品の準備に時間を要するため、対策品と交換するまでの間は、アイドルリングストップ機能を停止する。

識別：銀色のシールをモデルナンバープレートの右横に貼り付ける。
