これからの小規模附属物マネジメント

これからの小規模附属物マネジメントの方針(案)

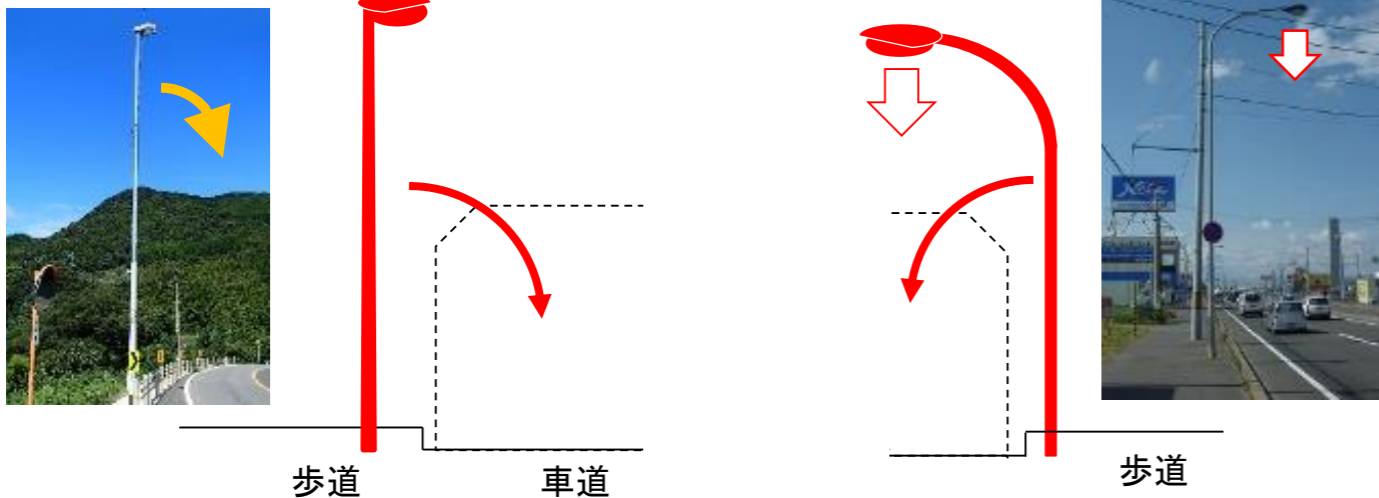
<倒壊により車道を閉塞>

<車道部に落下するおそれ>

直線型(照明)

逆L型(照明)

10年に1回詳細点検、5年に1回中間点検

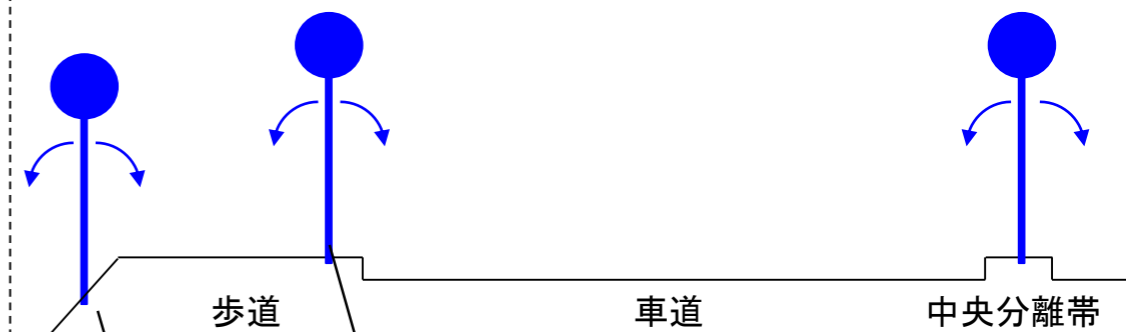
第三者被害の程度が小さい【路側式】

(車道建築限界高さ以下)

<落下による影響が小さい>

<倒壊により車道を閉塞しない>

単柱式(標識)
