(1)技術検討WGでの議論の報告 ②共用走行区間における時速160km化への検討について

平成29年7月12日
国土交通省 鉄道局

共用走行区間の走行速度引き上げについて

平成29年6月30日 第9回 青函共用走行区間技術検討WG資料

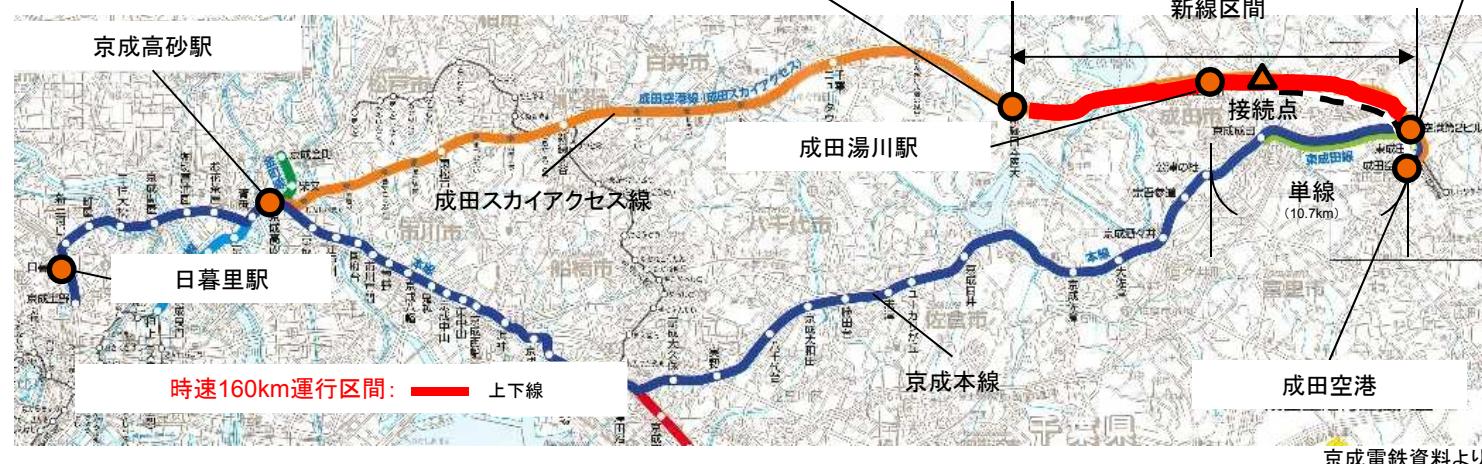
印旛日本医大駅

空港第2ビル駅

7. 時速160kmでの運行区間

- 成田スカイアクセス線(印旛日本医大・空港第2ビル)
18.1km(単線区間約9.7km、複線区間約8.4km)

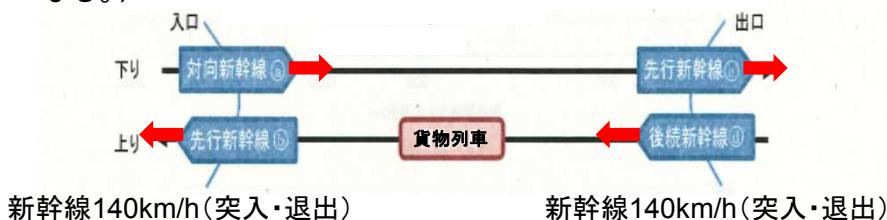
解析ケース②: 新幹線列車(突入・退出時140km/h) + 貨物列車(停止)

- 圧力変動が最大となる複数列車突入・退出時の圧力変動の検証
(上り・下りともに新幹線が入出する場合に圧力変動の影響が最も大きくなる。)

コンテナに発生する応力は、新幹線列車速度160km/hのすれ違いの条件(解析ケース①)においても、複数列車突入・退出時の条件(解析ケース②)においても最大発生応力が降伏応力の目安値を超える箇所はなかった。
