査定前着工の説明会を福岡県、大分県で実施

公共土木施設災害復旧の災害査定添付写真事例について

応急工事着手前の写真撮影の留意点

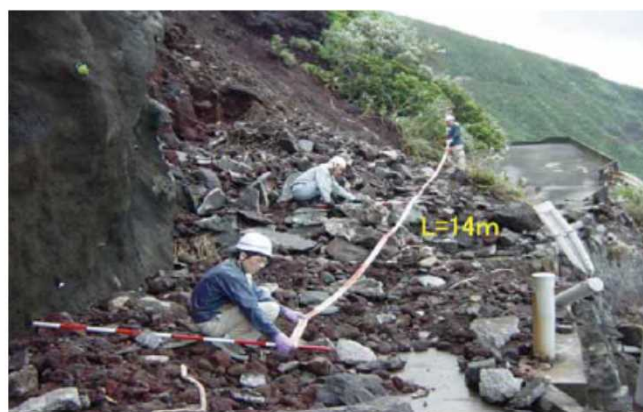
①道路上に崩土の例

崩土の延長が分かる写真の例

崩土の除去等を行う場合に当たっては、作業の支障とならない範囲でなるべく多くの写真を撮影することとし、且つ写真の中には周辺の不動の目的物(場合によっては目印を付ける)あるいはすぐ手に入る材料等をポール代わりに移し込む等して、事後に概略の数量把握等ができるよう工夫すること。

※ なお、数量等について何等確認・証明できる資料が無い場合は、最悪の場合被害として採択されない場合もあるので、充分注意する必要がある。

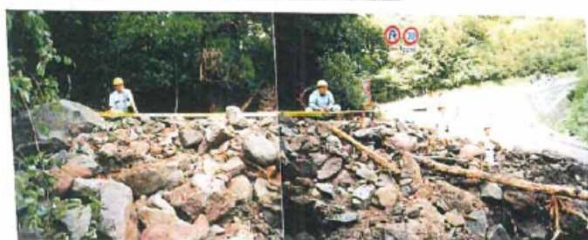
崩土の横断形がわかる写真の例

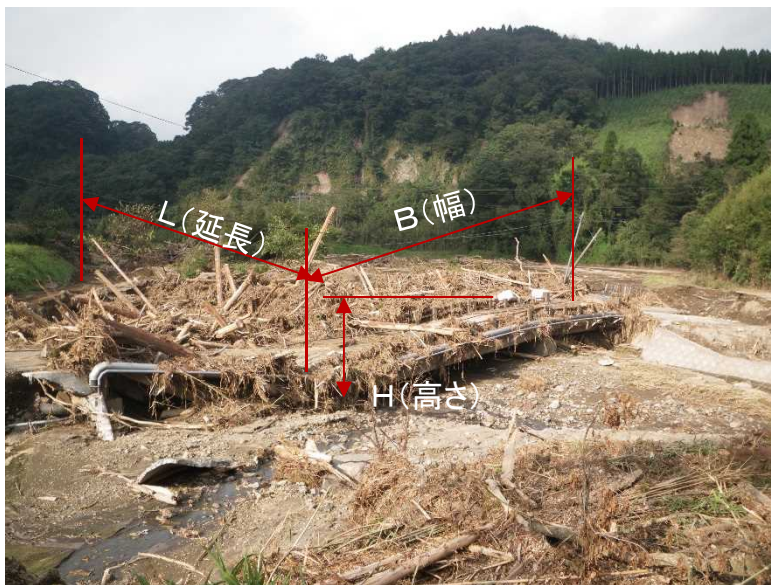
②河川の流木除去の例

流木等の堆積状況の例

- ・堆積延長、高さの確認できる写真と横断図をつける必要がある。
- ※河道断面に対する流木の堆積割合が分かること。

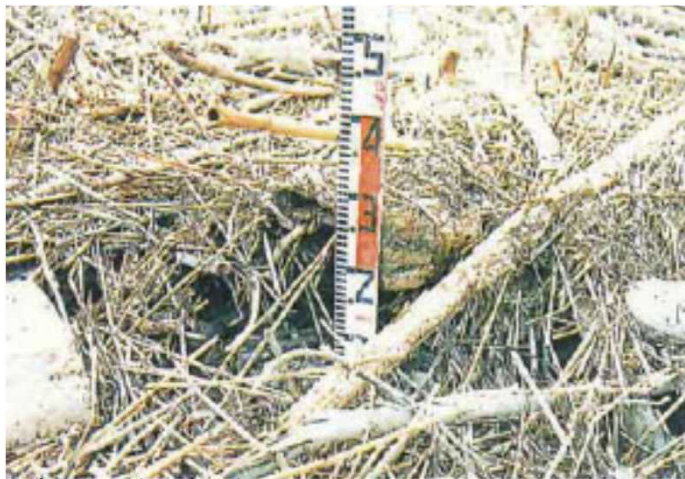
流木の厚さ測定の例

- ・厚さ30cmと測定しているものであるが、手前の流木を除去して下端まで確認できる写真とすること。
- また、堆積範囲は縮尺の分かる平面図等を添付すること。

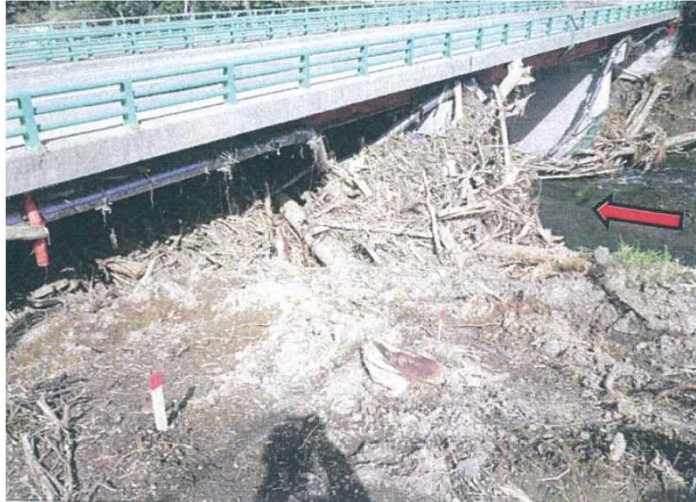
③河川の土砂埋そくの例

土砂等の埋そく状況の例

- ・堆積延長、厚さの確認できる写真と横断図をつける必要がある。
- ※河道断面に対する土砂の埋そく割合が分かること。

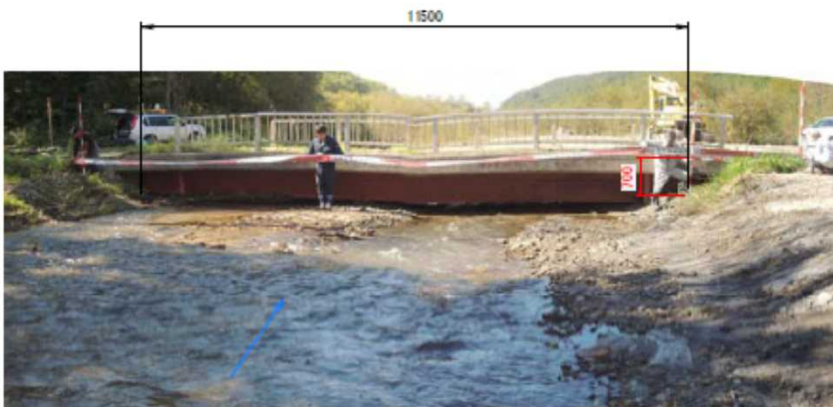
河道の横断測量の例
