改善箇所説明図

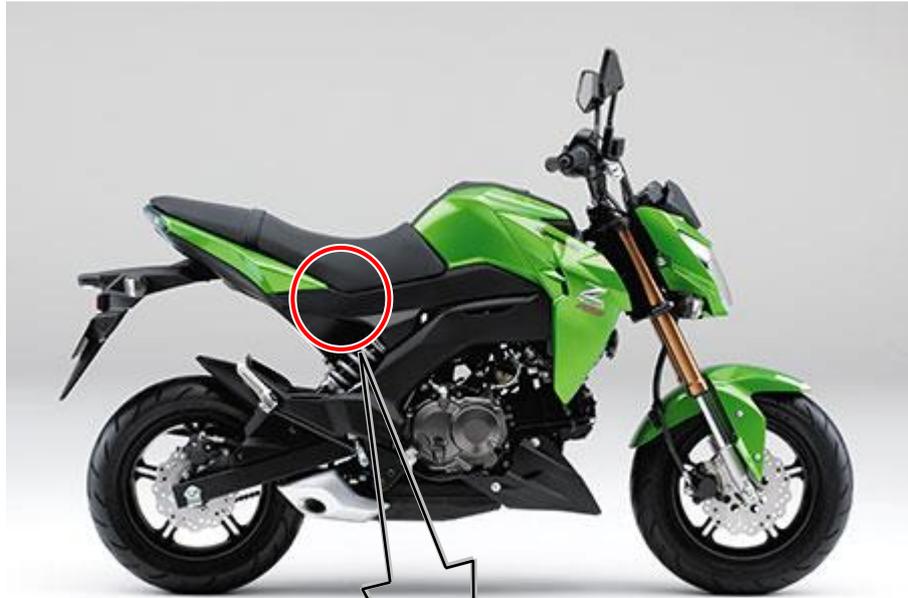
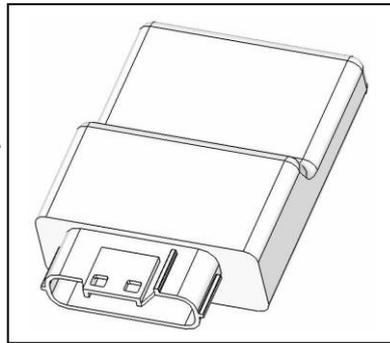
エレクトロニックコントロールユニット

不具合発生箇所

燃料噴射を制御するエレクトロニックコントロールユニット（略称：ECU）のプログラムが不適切なため、アイドリング時もしくは発進時のアクセル微開操作時にエンジンの燃焼状態が悪くなることもある。そのため、エンジン回転が低下し、最悪の場合、エンジンが停止するおそれがある。

改善対策の内容

全車両、ECUを対策品と交換する。

注： は、交換する部品を示す。

識別：シート下フレームクロスパイプに白色ペイントを塗布する。
