改善箇所説明図

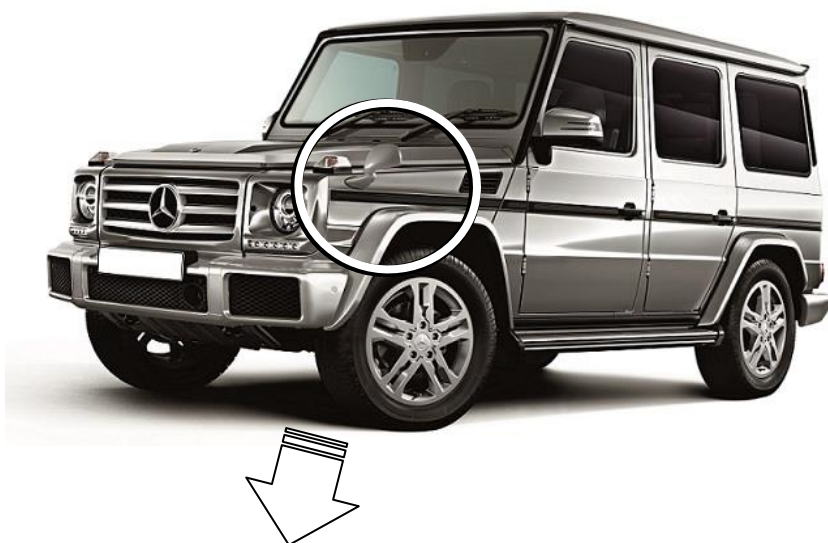
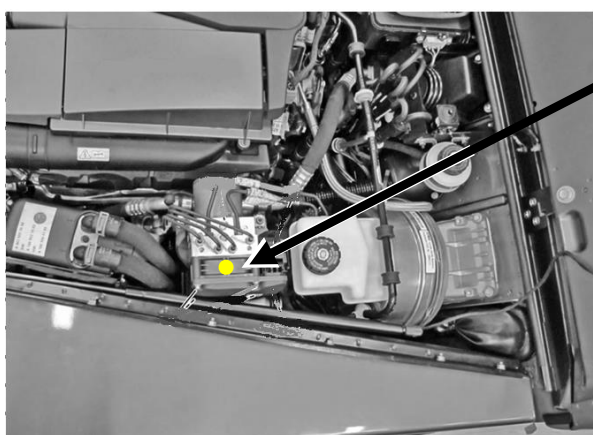
基準不適合発生箇所

ESP コントロールユニット

注: はプログラムを書き換える部品を示す。

横滑り防止装置(ESP)において、ESP コントロールユニットの制御プログラムが不適切なため、クルーズコントロール作動中に当該ユニットと運転者支援システムの通信が途絶えた場合、エンジントルク信号をエンジンコントロールユニットに送信し続けることがある。そのため、車両が走行し続け、ブレーキオーバーライド機能が作動せず、ブレーキ操作時に操作力が増大し、最悪の場合、制動停止距離が伸びるおそれがある。

全車両、ESP コントロールユニットの制御プログラムを対策プログラムに書き換える。また、全使用者に対して改善措置が実施されるまでの間、クルーズコントロールの使用を控えるよう注意喚起を行う。

識別 : ESP コントロールユニットの上面部(上図参照)に黄色ペイントを塗布する。
