## 改善箇所説明図

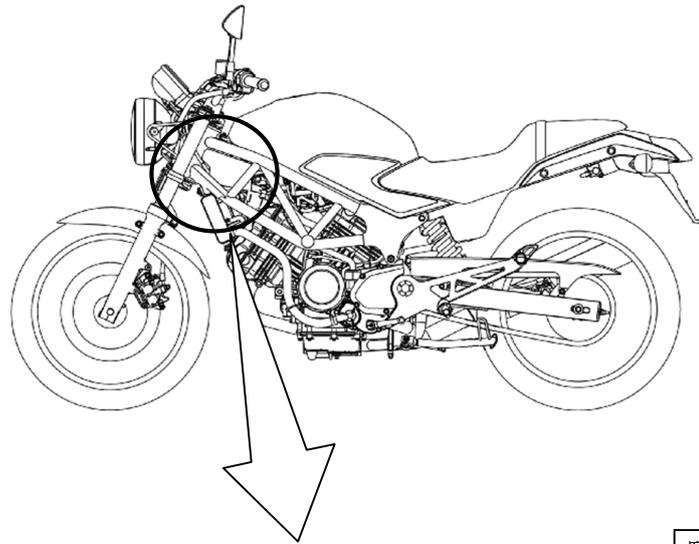
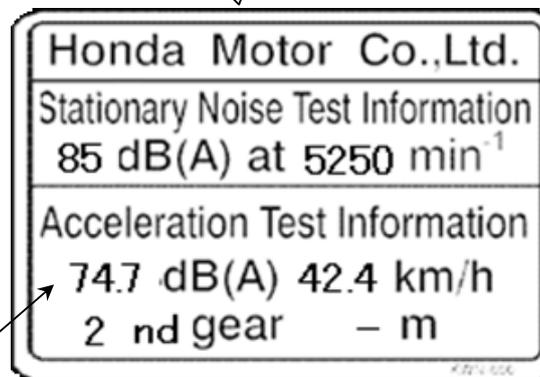
騒音ラベル

基準不適合発生箇所

騒音ラベルにおいて、騒音試験の申請不備、又は騒音試験成績書の記載内容の誤記のため、騒音ラベルに騒音試験条件、又は加速騒音値が正確に記載されていない。そのため、協定規則第41号の技術的な要件に適合しない。

全車両、騒音ラベルを良品に貼り替える。

注：  は貼り替え部品を示す。

識別：車台番号付近に青色又は黄色の識別ラベルを貼付する。
