改善箇所説明図

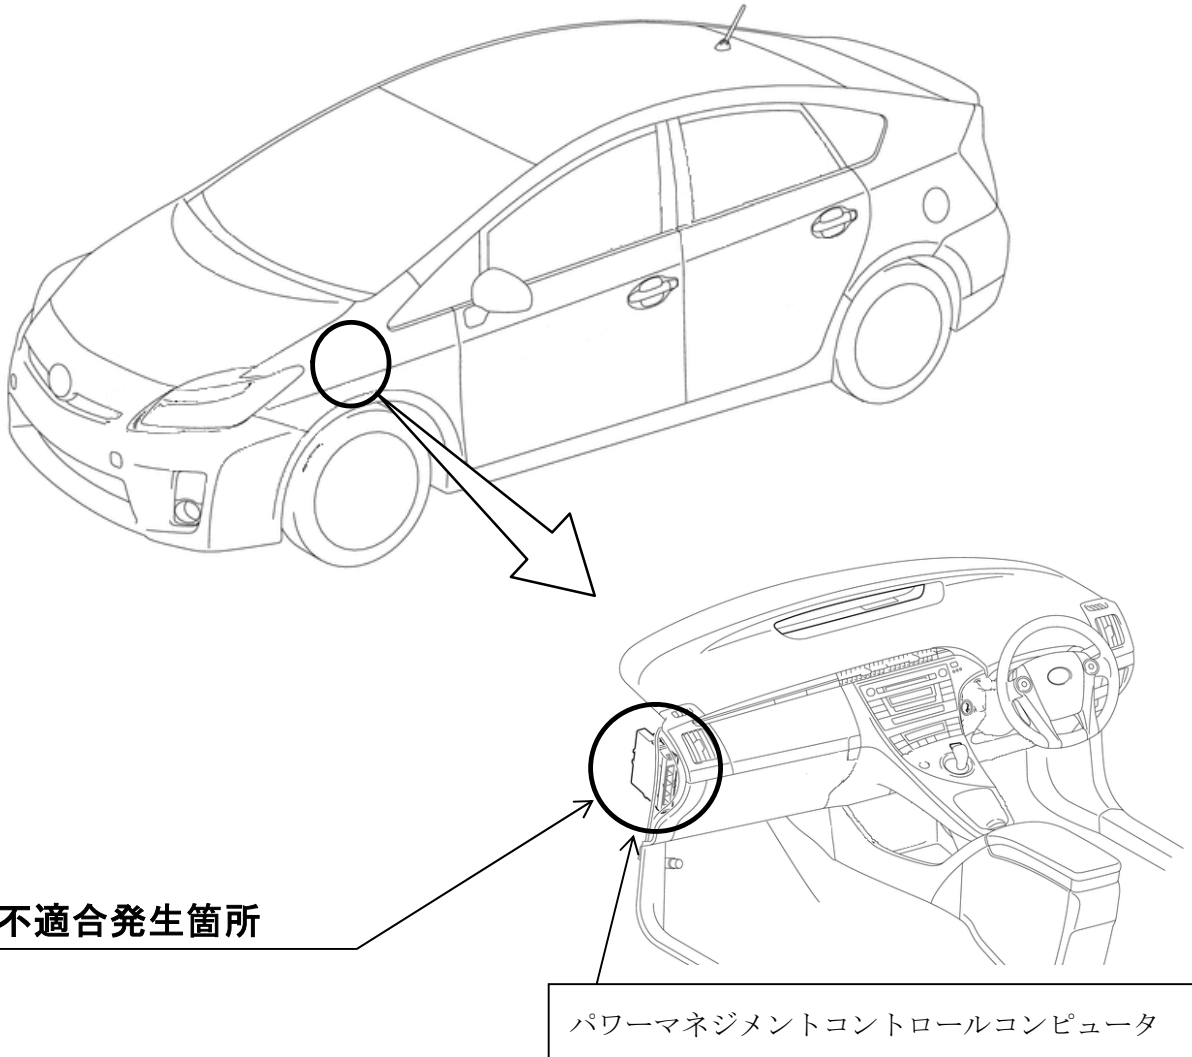
注： は修正部品を示す。

ハイブリッドシステムにおいて、異常判定時の制御プログラムが不適切なため、急加速時等の高負荷走行中に昇圧回路の素子が損傷した場合に、フェールセーフモードに移行すべきところ、移行できないことがある。そのため、警告灯が点灯し、ハイブリッドシステムが停止して、走行不能となるおそれがある。

全車両、異常判定時の制御プログラムを対策仕様に修正する。
当該制御プログラム修正後に素子が損傷して警告灯が点灯した場合は、電力変換器のモジュールを無償交換する。

識別：改善済車両には、車台番号打刻の一桁目上部に黄色ペイントを塗布する。
