新

・事業計画の
エッセンス

<事例編>

国土交通省
水管理・国土保全局下水道部

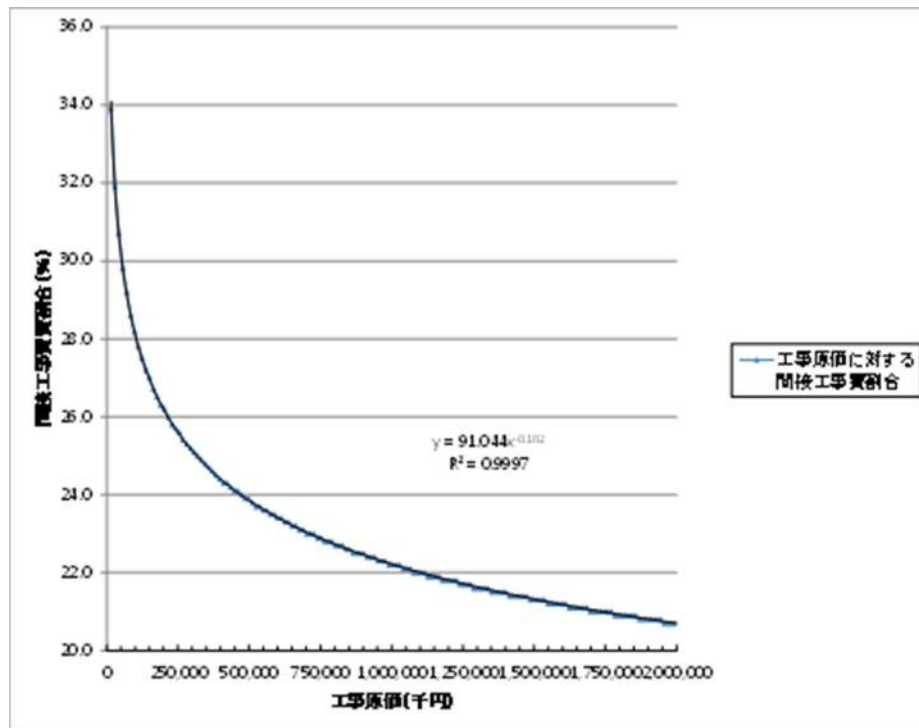
図3-5 工事原価に対する間接工事費割合

工事原価のうち間接工事費の占める割合を算定したものを図3-5に示す。

これによると、工事費が2億5千万円程度までは急激に工事費低減効果が見られるものの、それ以降は約2%程度の低減効果しかない。

したがって、少なくとも工事費を2億5千万円以上にすると、現状の発注形態よりも7~8%以上の効果が見込まれる。

大規模一括発注方式(DB方式)を選択することによって、1工事あたりの工事費を大きくすることが可能なため、発注時の工事原価(図3-4参照)のうち、間接工事費を低下させることができる。

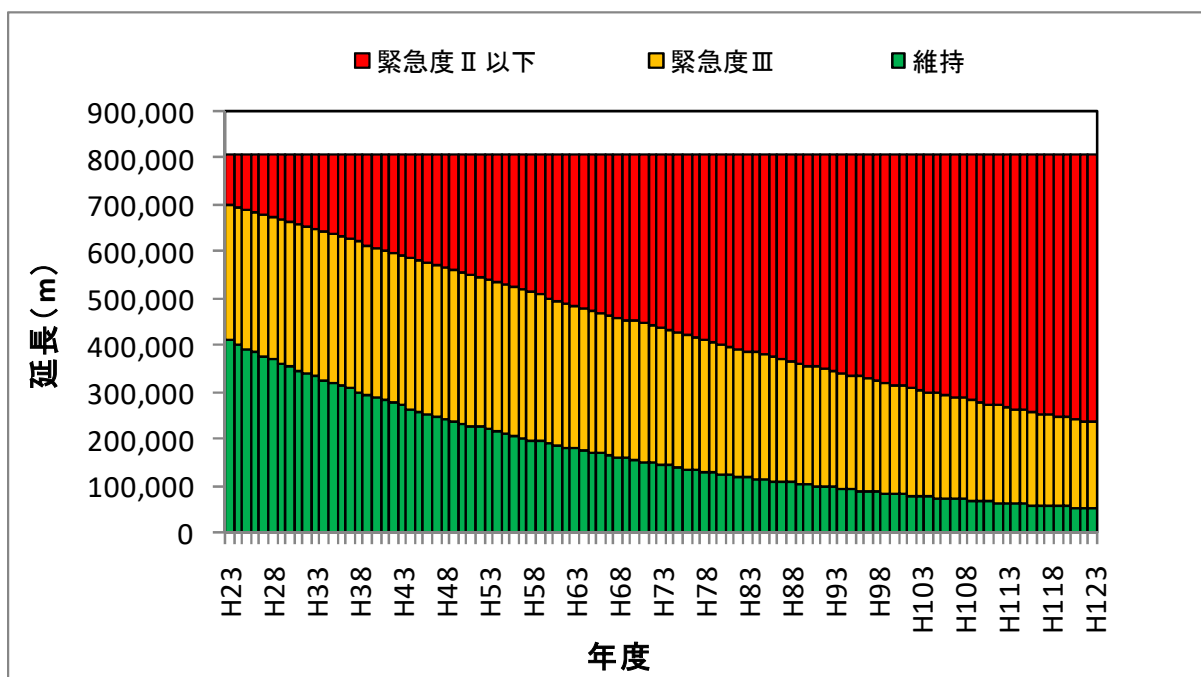
図 3-1 統計的モデルによる将来の緊急度予測

個々の管路の緊急度は詳細調査を実施して初めて明らかになるが、全ての管路について詳細調査を実施するには多くの時間と費用を要する。このため長寿命化計画において実施した詳細調査結果を基に、「下水道施設のストックマネジメント手法に関する手引き(案)」に示される統計的モデルにより、中長期における緊急度を予測した。この結果、管路について今後適切な維持管理を実施しない場合、100年後には約7割の管路は改築が必要となる緊急度Ⅱ以下になると予想された。統計的モデルによる将来の緊急度予測を図3-1に示す。

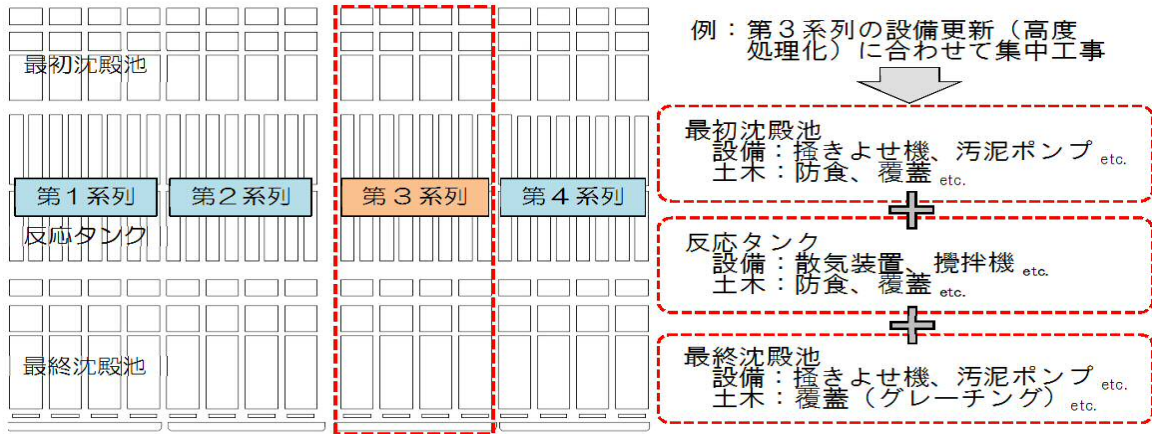
図 1-2 計画的・効率的な改築(例)

改築は設備更新等と合わせて施工すると、水抜き・清掃や仮設などの工程が一本化でき効率的・経済的であるとともに、施設の運転管理に与える影響・負荷を抑制することができるため、設備更新等との同時施工を基本とする(図 1-2、1-3 参照)。

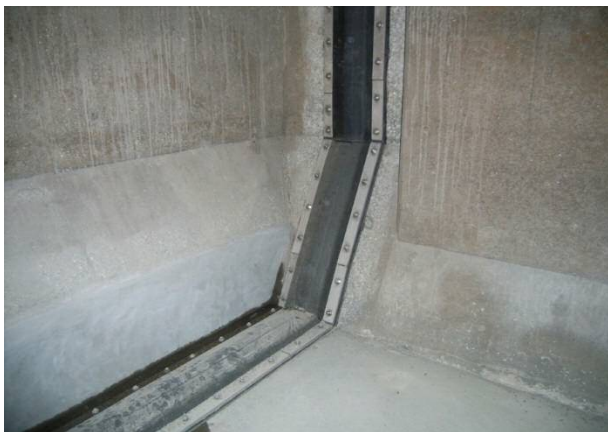
図 1-4 後付け式伸縮可とう継手の設置

また、エキスパンションジョイントの耐震化や高度処理化に伴う隔壁の設置など、機能向上に係る改築についても、できる限り、同じタイミングで実施する(図 1-4、1-5 参照)。

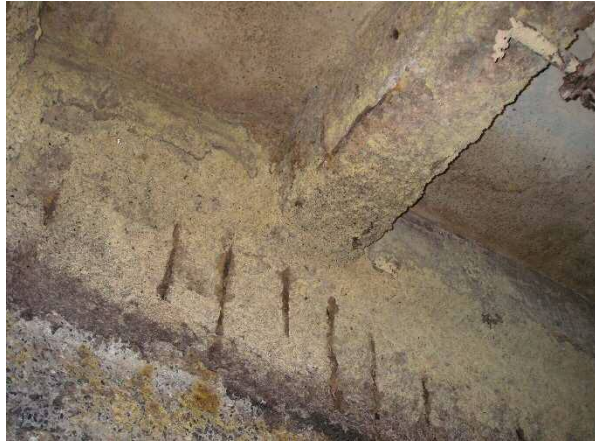
図 2-1 化学的侵食事例(返流水槽)

下水道施設で特徴的に見られるコンクリートの劣化は、硫化水素に起因する硫酸による化学的侵食である。進行度合いの大きい箇所では、表面が脆弱化して容易に剥離したり、鉄筋の腐食による体積膨張により、かぶり部分が剥落したりする現象が見られる(図 2-1、2-2 参照)。

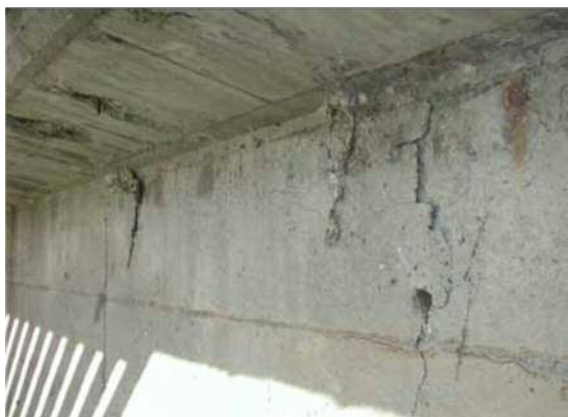
図 2-3 中性化事例(反応タンク)

複数の反応タンクにおいて、気相部の二酸化炭素濃度が 10,000~20,000ppm と一般居室(350~1,000ppm)と比べ非常に大きく、中性化の進行が著しいことが確認されている。図 2-3 は中性化範囲が鉄筋位置まで達して鉄筋が腐食(体積膨張)したことによるひび割れの様子であり、図 2-4 はコア抜きによる中性化深さ測定結果である。中性化深さが 100mm 前後に及ぶ(当然に鉄筋位置に到達)施設が複数あり、旋回流深槽式反応タンクの散気装置設置側で特に顕著であることが確認されている。二酸化炭素による中性化は、硫酸による化学的侵食とは異なり、コンクリート自体が脆弱化することはないが、鉄筋位置に達することによる鉄筋腐食は、鉄筋の断面減少やかぶりコンクリートの剥落、ひいては耐荷力の低下につながる。このため、高濃度の二酸化炭素を遮断しうる防食を施し、定期的・継続的な点検調査を行うことが重要と考えている。

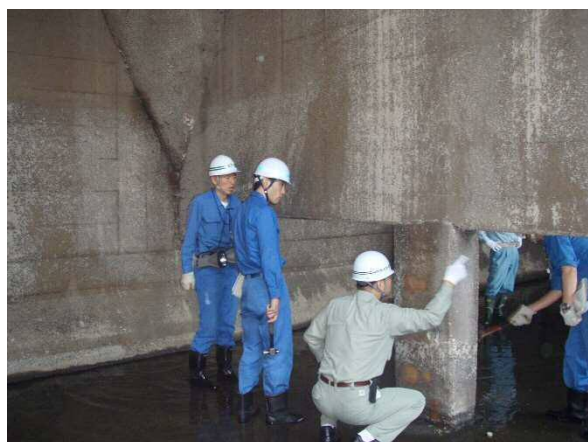
図 2-5 局職員等による目視・打音

は専門業者に委託)。「下水道施設(土木構造物等)点検調査プロジェクト」と銘打ったこの取り組みは、局を横断して複数班編制し、年間十数件の施設に乗り込むというものであり、データ蓄積だけでなく、職員の経験値の蓄積にも大きく寄与した(図 2-5、2-6 参照)。

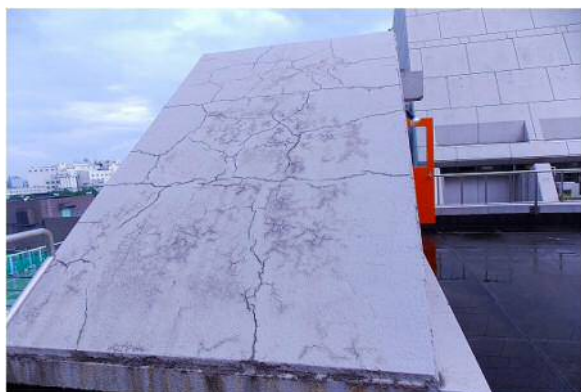
図 2-7 屋上防水の劣化事例

また、建築施設についても下の写真のような経年劣化が確認されている。

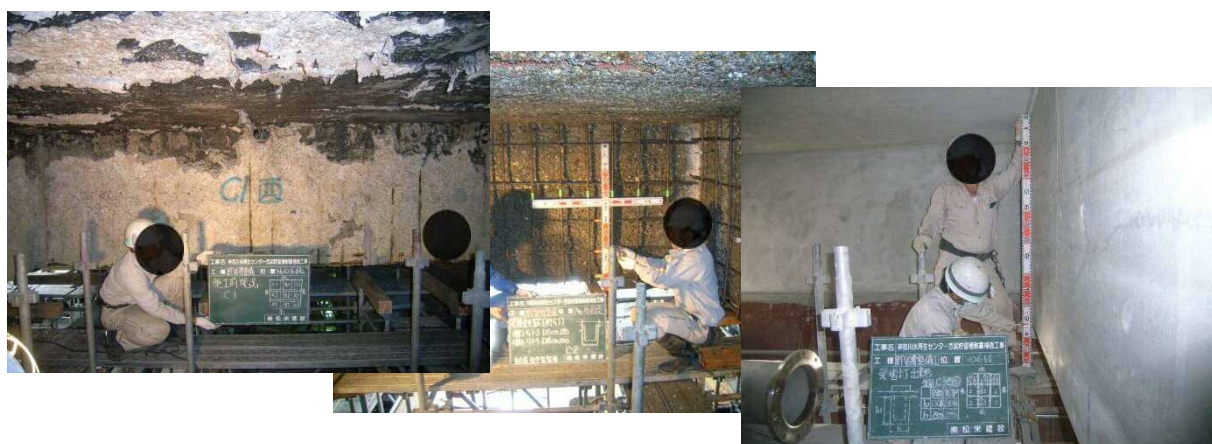
図 2-11 耐震補強と合わせた防食事例

防食を実施する。下の写真は、既設防食がはがれ、躯体への侵食が進んでいる状況に対し、劣化部除去後、耐震補強(増打ち)を施したうえで、防食被覆を施した事例である。

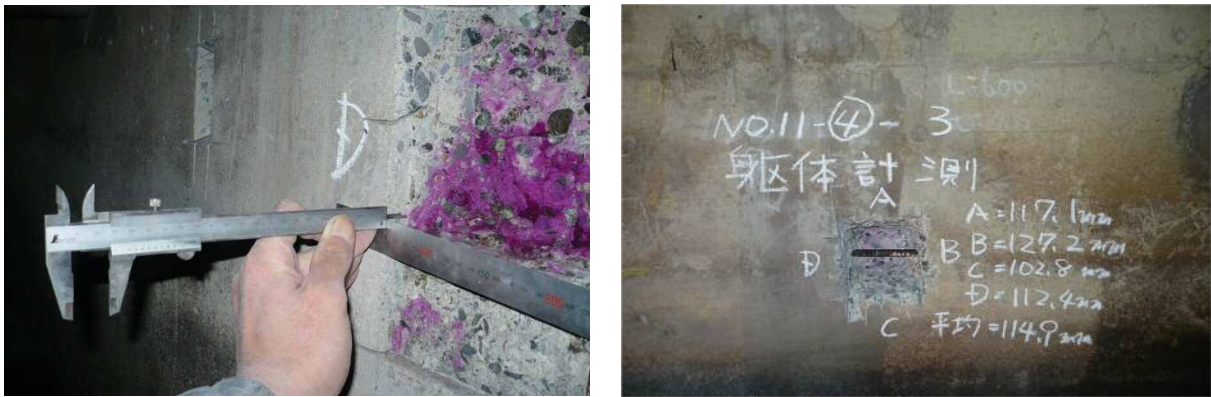
図 2-12 中性化深さの測定

中性化深さをフェノールフタレイン法により測定する。下の写真の事例では、中性化深さが 100mm を超えている。

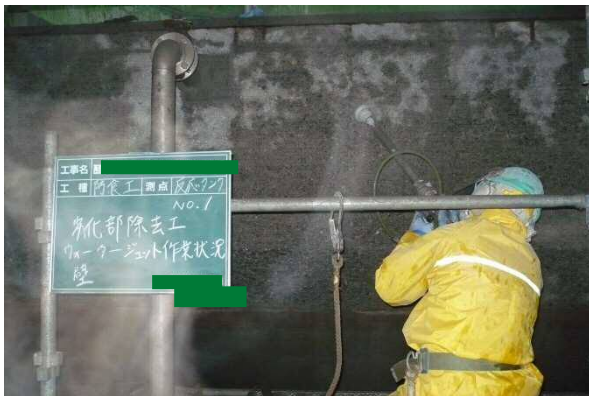
図 2-13 劣化部除去工(超高圧水処理)

二酸化炭素による中性化では、中性化範囲内にあるコンクリート強度の低下は一般には見られない。また、表面被覆等により中性化の原因となる二酸化炭素の浸透が遮断された場合は、その後の中性化の進行はない(コンクリート標準示方書[維持管理編]2007年より)と考えられるため、中性化範囲を全て除去するということはせず、表面の5mm程度を超高圧水処理(200MPa以上)にて除去する(図2-13参照)。その後、鋼製引張用ジグを装着した引張試験機を用いてコンクリート表面強度試験を行い、基準値 1.5N/mm²以上であることを確認する(図2-14参照)。下の写真の事例では、表面強度が 5.7N/mm²であり、基準値を大きく上回ることを確認している。

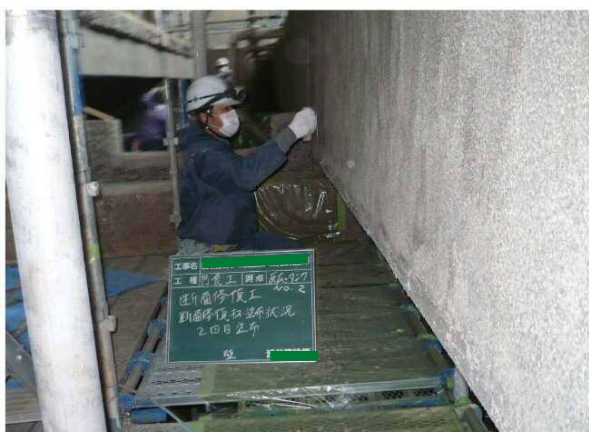
図 2-16 断面修復工

JS マニュアルに規定される品質規格を満足する断面修復用モルタルを用いて5mm以上の厚さで断面修復を行う(図 2-16 参照)。上の写真のように、かぶり薄い部分は、断面修復厚さをさらに10mm程度追加することも有効と考えられる。

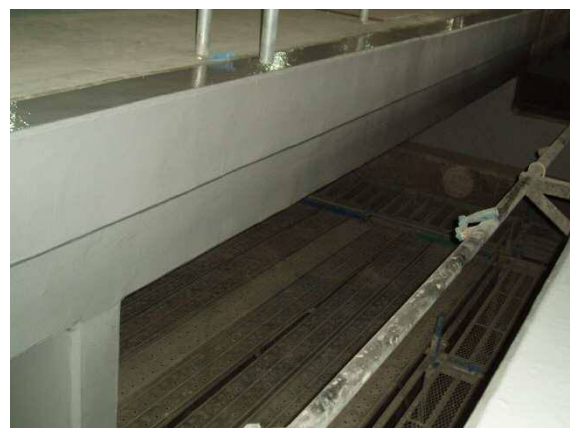
図 2-17 防食被覆工(A種)

JS マニュアルに規定される最も耐酸性能の低いA種の防食被覆を施す(図 2-17 参照)。これにより、二酸化炭素や水分の浸入が遮断されるため、その後の中性化の進行を抑えることが可能となる。

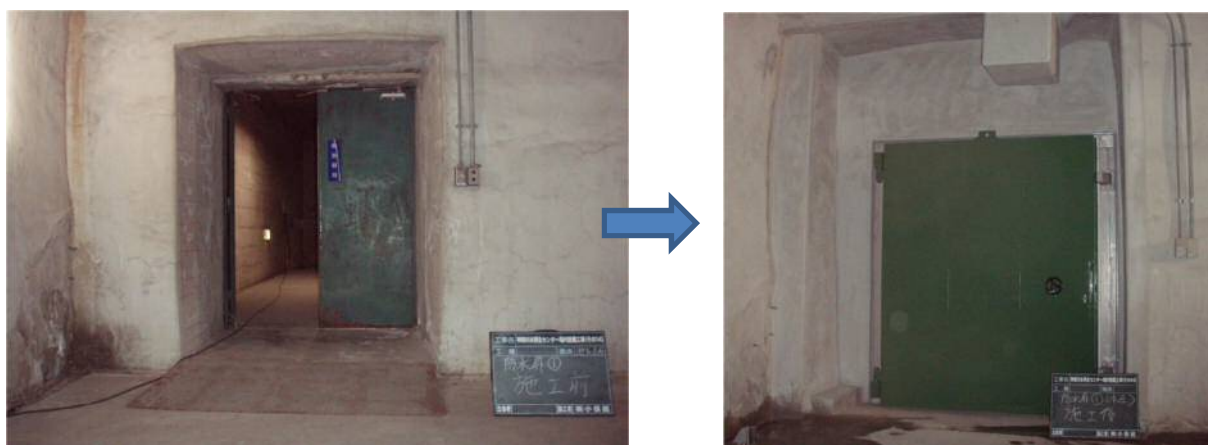
図 3-3 防水扉への更新

想定津波浸水深より低い位置にある水処理施設開口部から浸水し、地下管廊を伝って揚水施設に到達する可能性があるため、管廊内の建具を防水扉に更新し、浸水防止を図った。

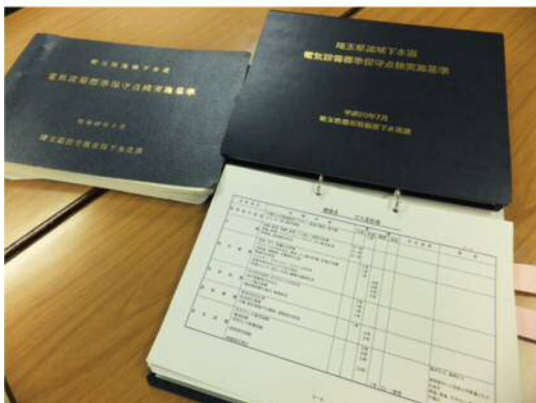
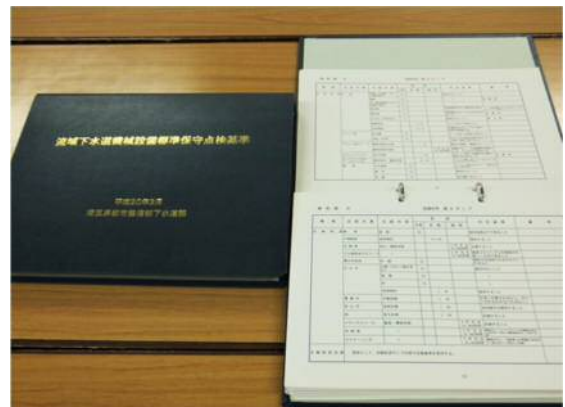
図 1-3 下水道公社保守点検基準

公社が原案を作成し、県と協議して定めたもので、電気・機械とも、適正な保全に必要な点検項目とその周期等を示している。公社が修繕等から得た知見や機器の劣化状況を踏まえ、必要に応じて改訂する。これを定めたことにより、流域間の維持管理レベルを統一することができた。

公社は、「電気設備標準保守点検実施基準」及び「機械設備標準保守点検基準」(図 1-3)に基づいて、日常、月間、年間、精密等に分類された点検を実施し、その結果を踏まえ修繕10カ年計画を策定し、計画的に予算化し修繕を実施している。なお、この計画は機器等の劣化状況を勘案しながら毎年更新される。また、改築の対象となった設備については、この計画から除く。
