# 令和4年度の取組及び 令和5年度以降の取組案

## 第13回 国際海上コンテナの陸上運送に係る安全対策会議

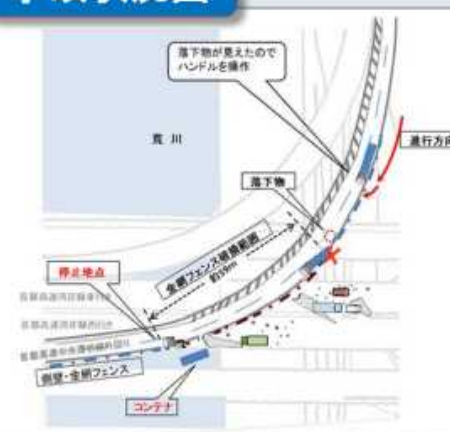
### 事故状況図

平成27年12月23日9時50分頃、東京都江戸川区の首都高速中央環状線葛西ジャンクションの高架道路において、トラクタ・コンテナセミトレーラが国際海上コンテナを積載して、右カーブになっている片側2車線の道路の第1通行帯を走行中、カーブを曲がり切れずに左側壁に衝突し、コンテナセミトレーラ部が金網フェンスを押し倒し、側壁を乗り越え宙ぶり状態となり、コンテナは高架道路下の荒川に落下した。

- ・ 運転者がジャンクションの右カーブ区間で**規制速度を超える70～80 km/h**の速度で進入したところ、運転者が落下物を避けようとして**ハンドルを更に右に操作したものであり、十分な減速をしていなかった**ため当該車両が**バランスを崩し左側壁に衝突したものと推定される**。
- ・ 運転者は、**経験や慣れから漫然運転**をしていた可能性があるほか、荷下ろし場所での手待ち時間短縮のため少しでも目的地に早く到着しようとしていた可能性が考えられる。また、当該事業者において**コンテナセミトレーラの運転特性等について十分な指導教育を受ける機会がなく、カーブ区間では十分に減速し慎重に運転する必要があること等の認識が希薄**であった可能性が考えられる。
- ・ 当該事業者では、様々な点でずさんな安全管理状況が見られ、事業者の安全管理を軽視した姿勢が事故の背景にあったと考えられる。

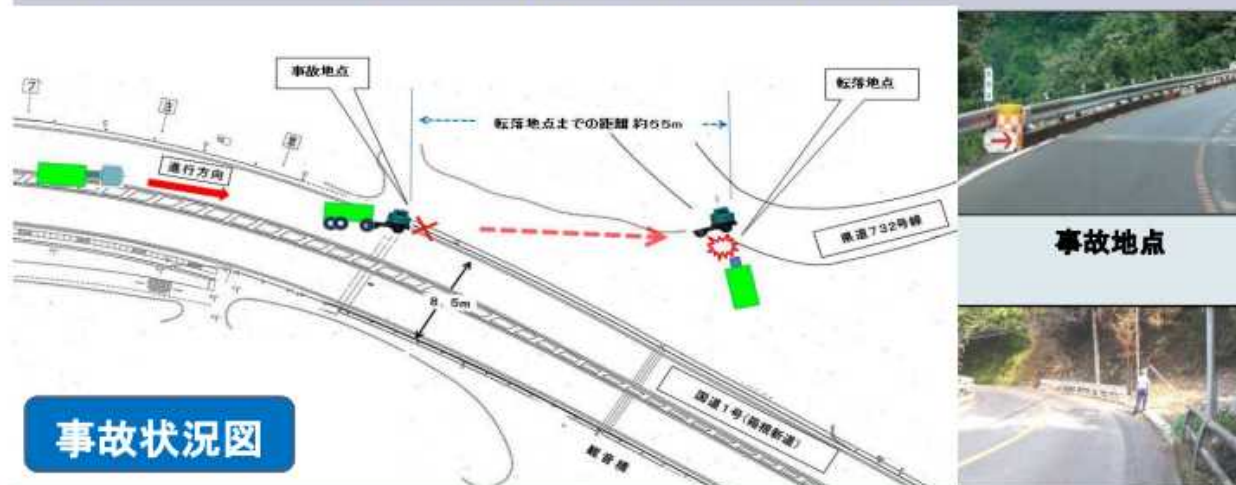
### 事故状況図

平成27年6月29日2時57分頃、神奈川県足柄下郡箱根町の国道1号（箱根新道）において、トラクタ・コンテナセミトレーラが国際海上コンテナを積載して走行中、長い下り坂の先の右カーブを曲がり切れずに左側のガードレールを突き破り、約40m下の県道に転落した。

この事故により、トラクタ・コンテナセミトレーラの運転者が死亡した。転落の際、トラクタとコンテナセミトレーラが分離して、トラクタから火災が発生した。

- 運転者が下り坂でエンジンブレーキや補助ブレーキを活用せずにフットブレーキによる制動を多用したことで**フェード現象が発生**し十分な制動が得られなかった可能性が考えられ、制限速度の50km/hを上回る80km/hを超える速度でカーブを通過したところで、曲がり切れずにガードレールを突き破り転落したものと考えられる。
- 事業者は、運転者に対し**始業点呼を実施せず**、運行の安全を確保するための**必要な指示を行わず**、また、連続する下り坂における**運転方法についての指導教育を行って**いなかった。これらのことが事故につながった可能性が考えられる。
