# 改善箇所説明図

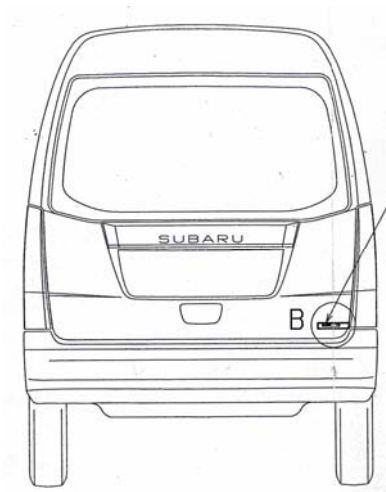
最大積載量ラベル貼り付け位置

正

最大積載量350kg

誤

最大積載量200kg

最大積載量ラベル

最大積載量の表示ラベルの貼付に関する作業指示が不適切なため、最大積載量が350kgのところ、200kgの表示がされており、最大積載量の表示に係わる保安基準を満足していない。

全車両、当該ラベル表示を点検し、200kg表示のものは、正規のラベルと貼りかえる。

は交換部品を示す。
