改善箇所説明図

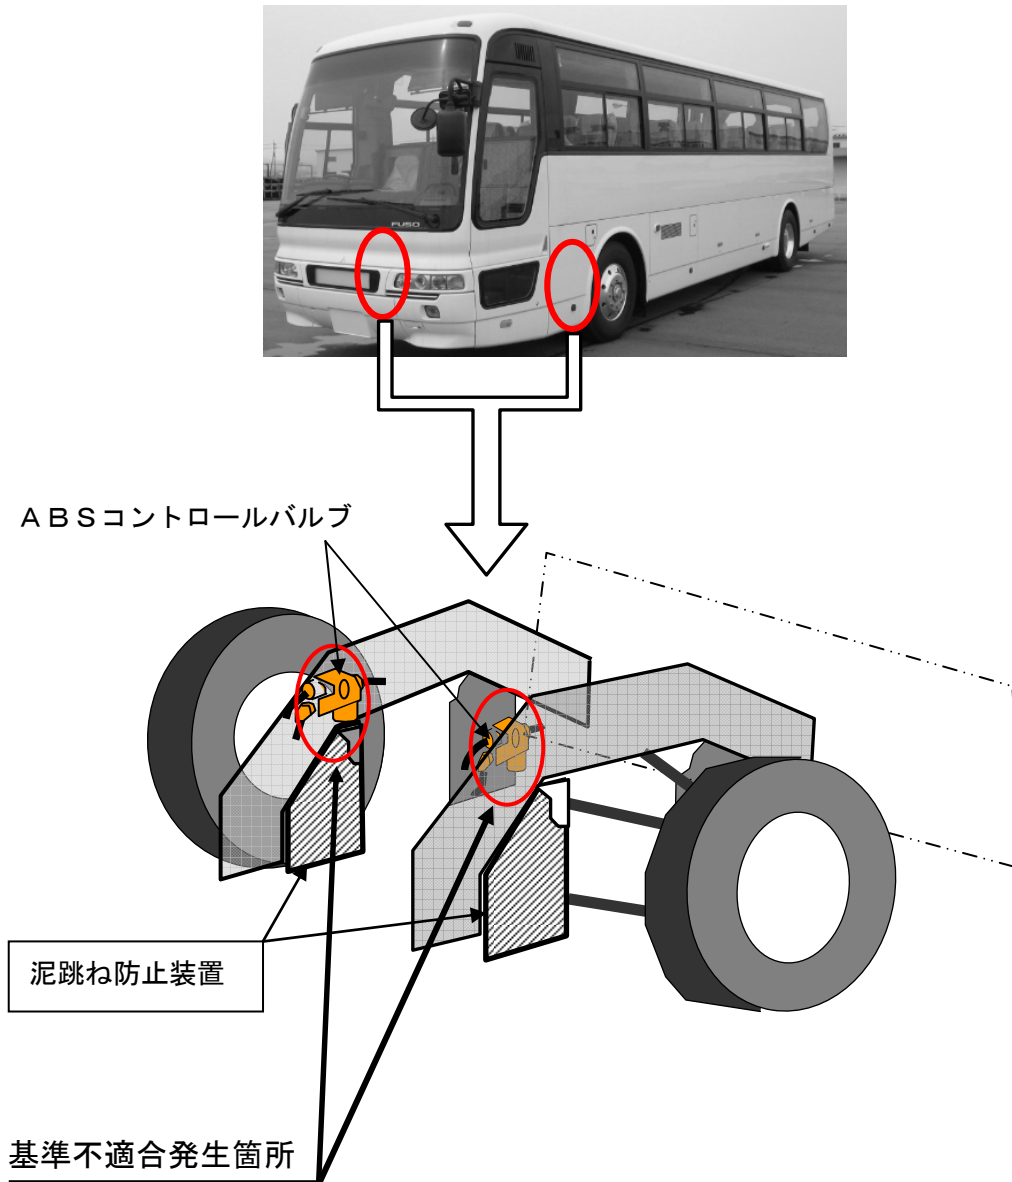
製造工程において、前輪内側前部に装着する泥跳ね防止装置に形状の異なるものを誤って取付けたため、雪路走行時に巻き上げた雪がABSコントロールバルブのエア排気口を閉塞することがあり、ABSが機能しなくなるおそれがある。

: 交換補修部品を示す。

全車両、当該泥跳ね防止装置と取付金具一式を良品と交換する。

識別：作業完了車には、車両左後方点検リッド内エンジンルーム部前方、騒音ラベル下の位置に「HB-44」の文字が記載された白黄色シールを貼り付ける。
