改善箇所説明図

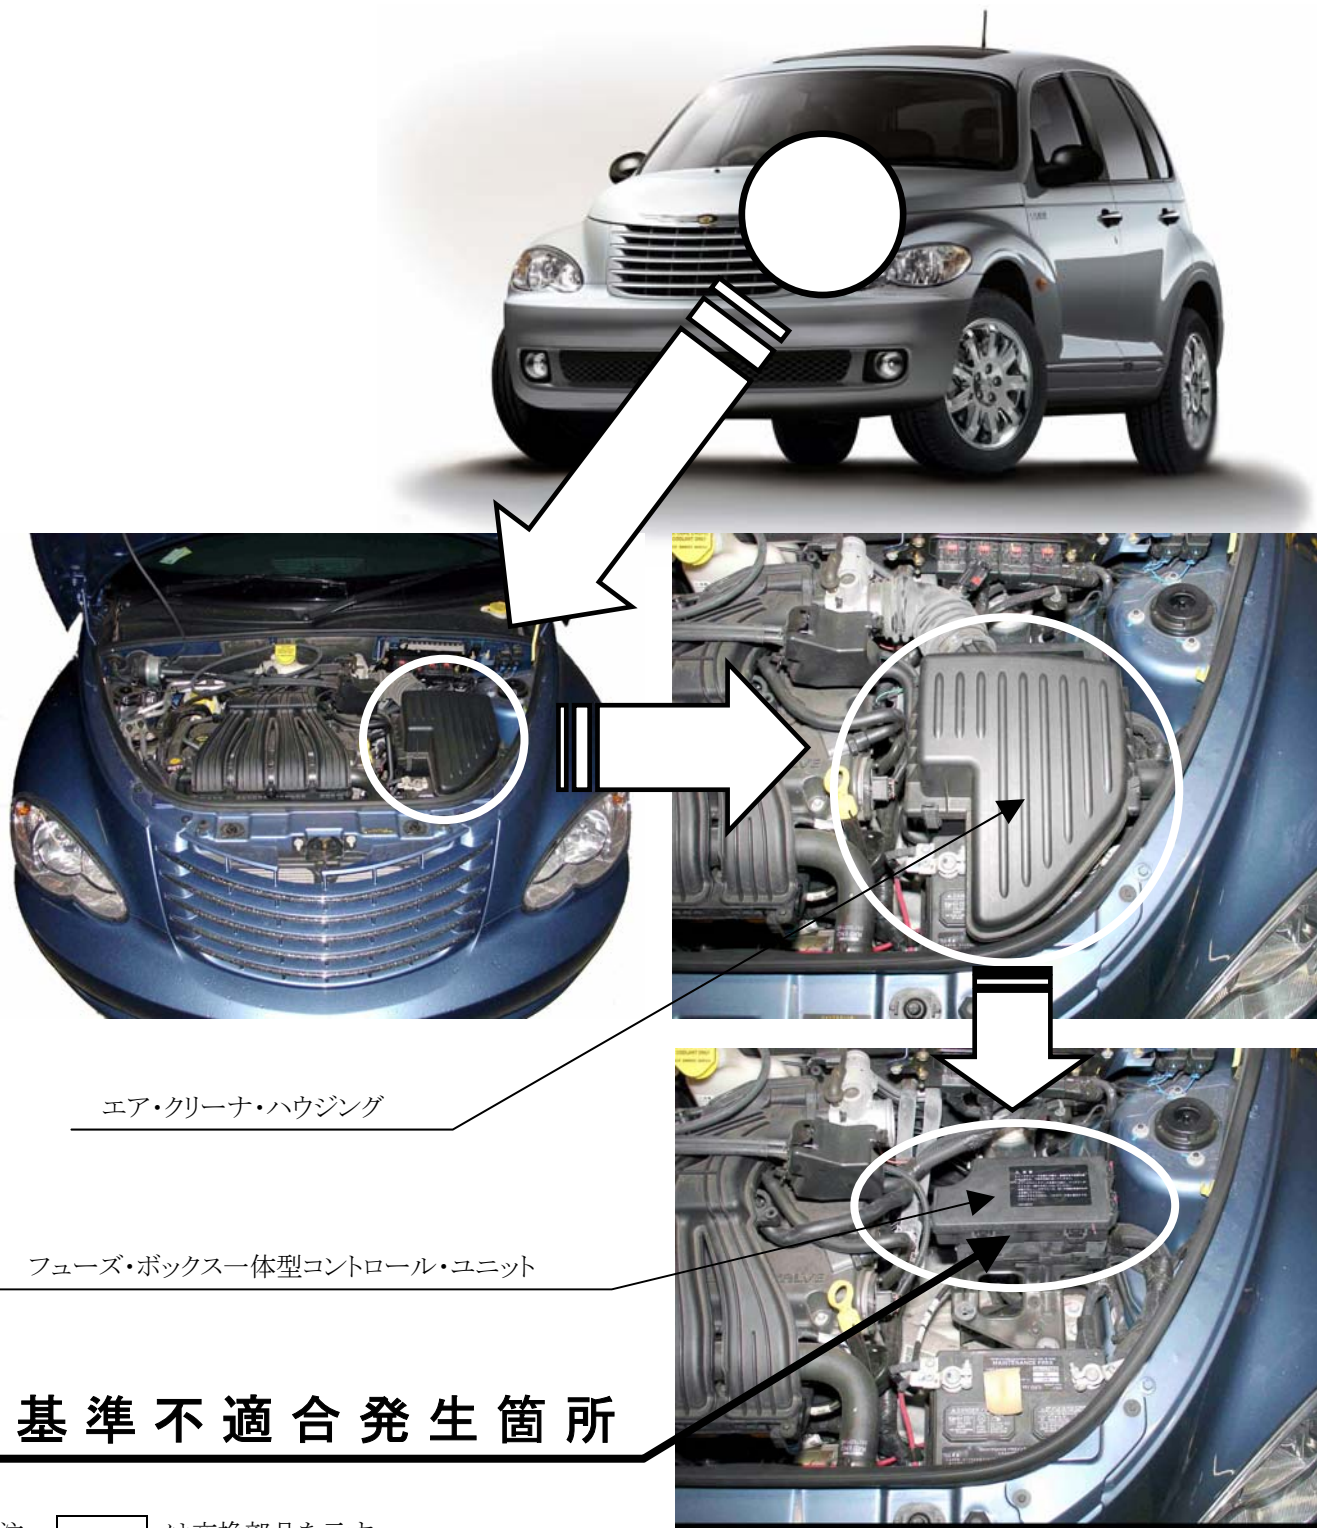
基準不適合発生箇所

注： は交換部品を示す。

前面方向指示器の作動を制御するコントロール・ユニットのプログラムが不適切なため、当該方向指示器の点灯状態を認識しないものがある。そのため、当該方向指示器が故障した場合、運転者に作動状態を表示する装置が作動しないおそれがある。

改善の内容

全車両、当該コントロール・ユニットの制御プログラムを更新する。

識別： フューズ・ボックス上蓋の右上隅に黄色ペイントを塗布する。
