# 改善箇所説明図

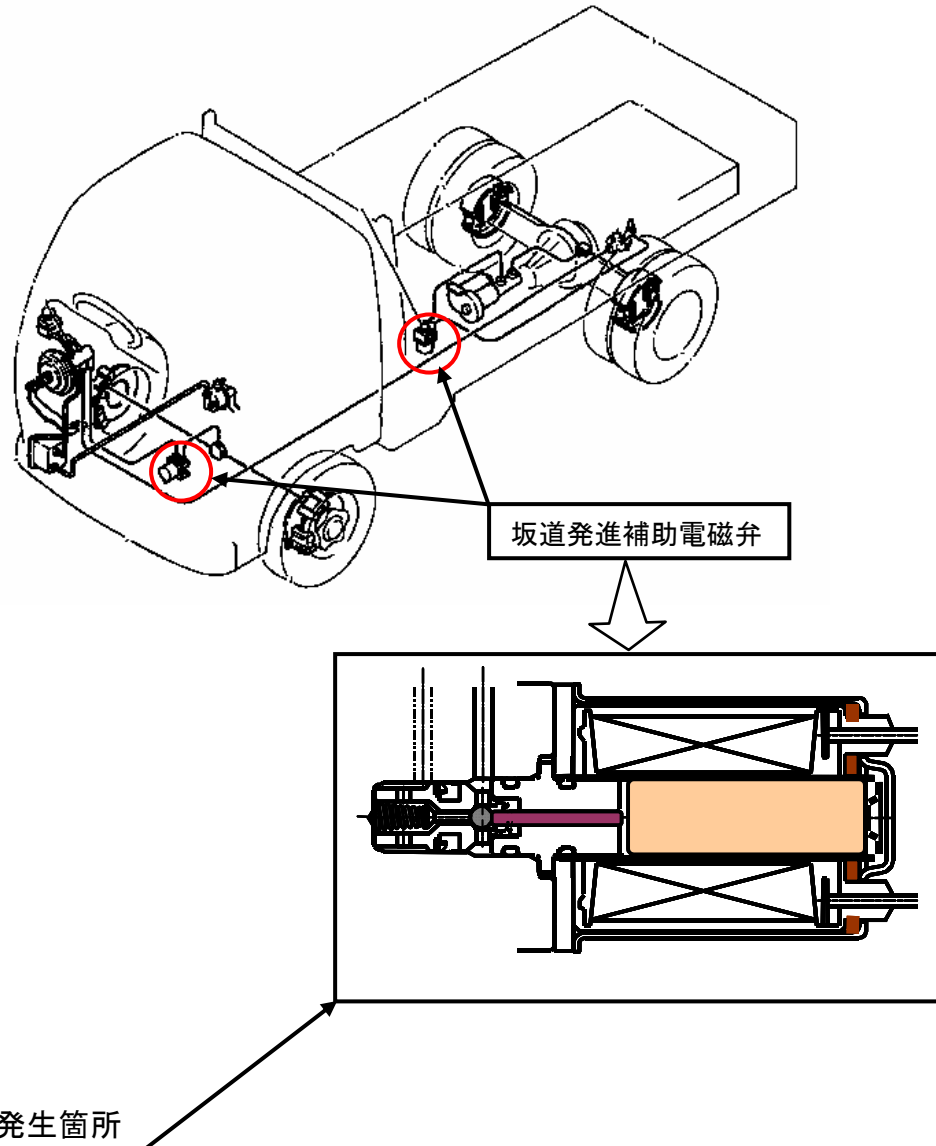
坂道発進補助装置（EZGO：イージーゴー）装着車両において、制御用電磁弁の防水構造が不適切なため、内部に融雪剤を含んだ水が侵入するものがある。そのため、内部が錆びて、EZGO作動時に油圧回路が閉塞したままとなり、ブレーキが引きずり、最悪の場合、ブレーキが過熱して発火するおそれがある。

注：□ は、交換部品を示します。

全車両、坂道発進補助電磁弁を確認し、該当するものは、対策品に交換する。

識別：作業完了車には、助手席側リヤドアピラーストラライカ付近に「LT-48」の文字が記載されたシールを貼付する。
