改善箇所説明図

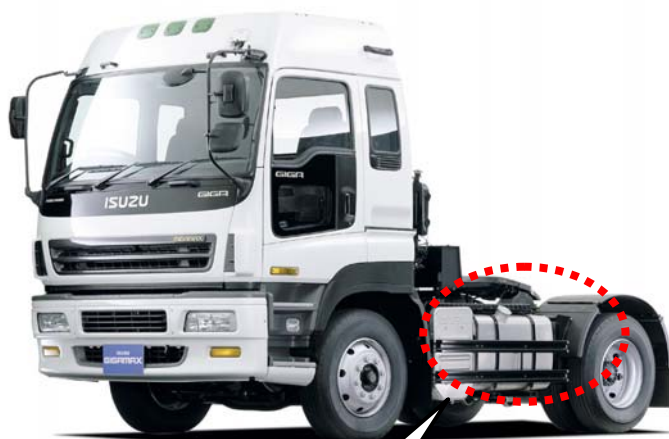
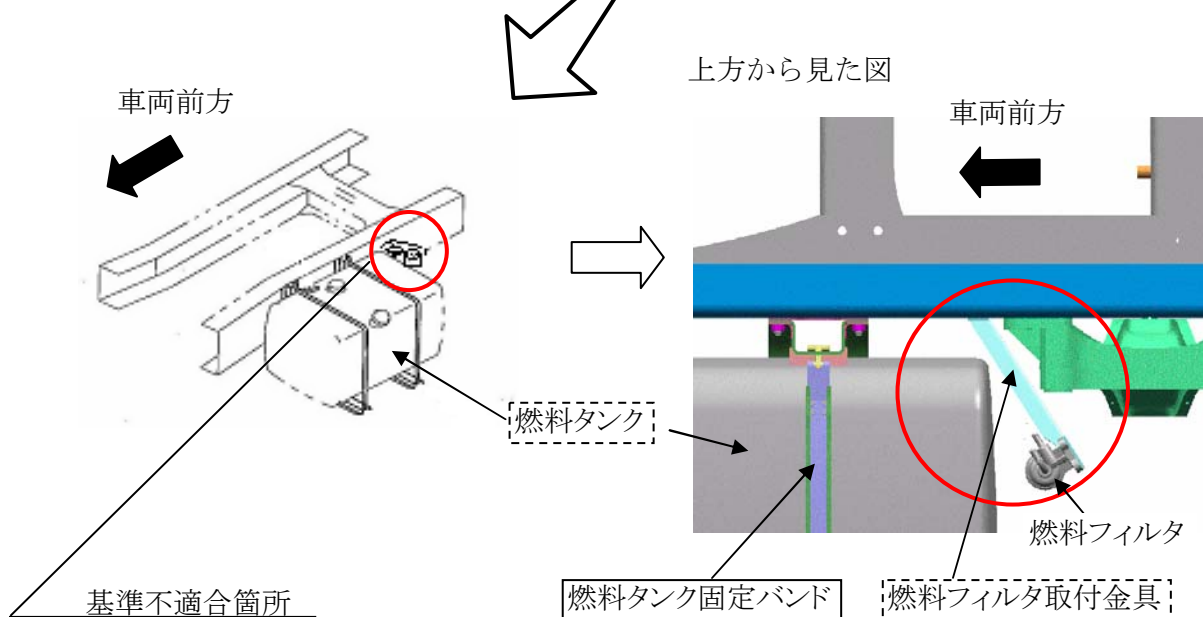
空気ばね緩衝装置付トラックにおいて、燃料タンクを固定するバンドの締結力が不十分なため、悪路走行時等の過大な衝撃を繰り返し受けると、燃料タンクが動く場合がある。そのため、そのまま使用を続けると、燃料タンクが、燃料フィルタ取付金具と干渉して損傷し、最悪の場合、燃料が漏れるおそれがある。

注： は交換部品を示す。

は必要に応じて交換する部品を示す。

改善の内容：全車両、燃料タンク固定バンドを対策品と交換する。また、燃料フィルタ取付金具と燃料タンクの間隙が少ないものは、当該取付金具を対策品と交換する。なお、タンクに損傷のあるものは新品と交換する。

識別：燃料フィルタ取付金具に白色ペイントを塗布する。
