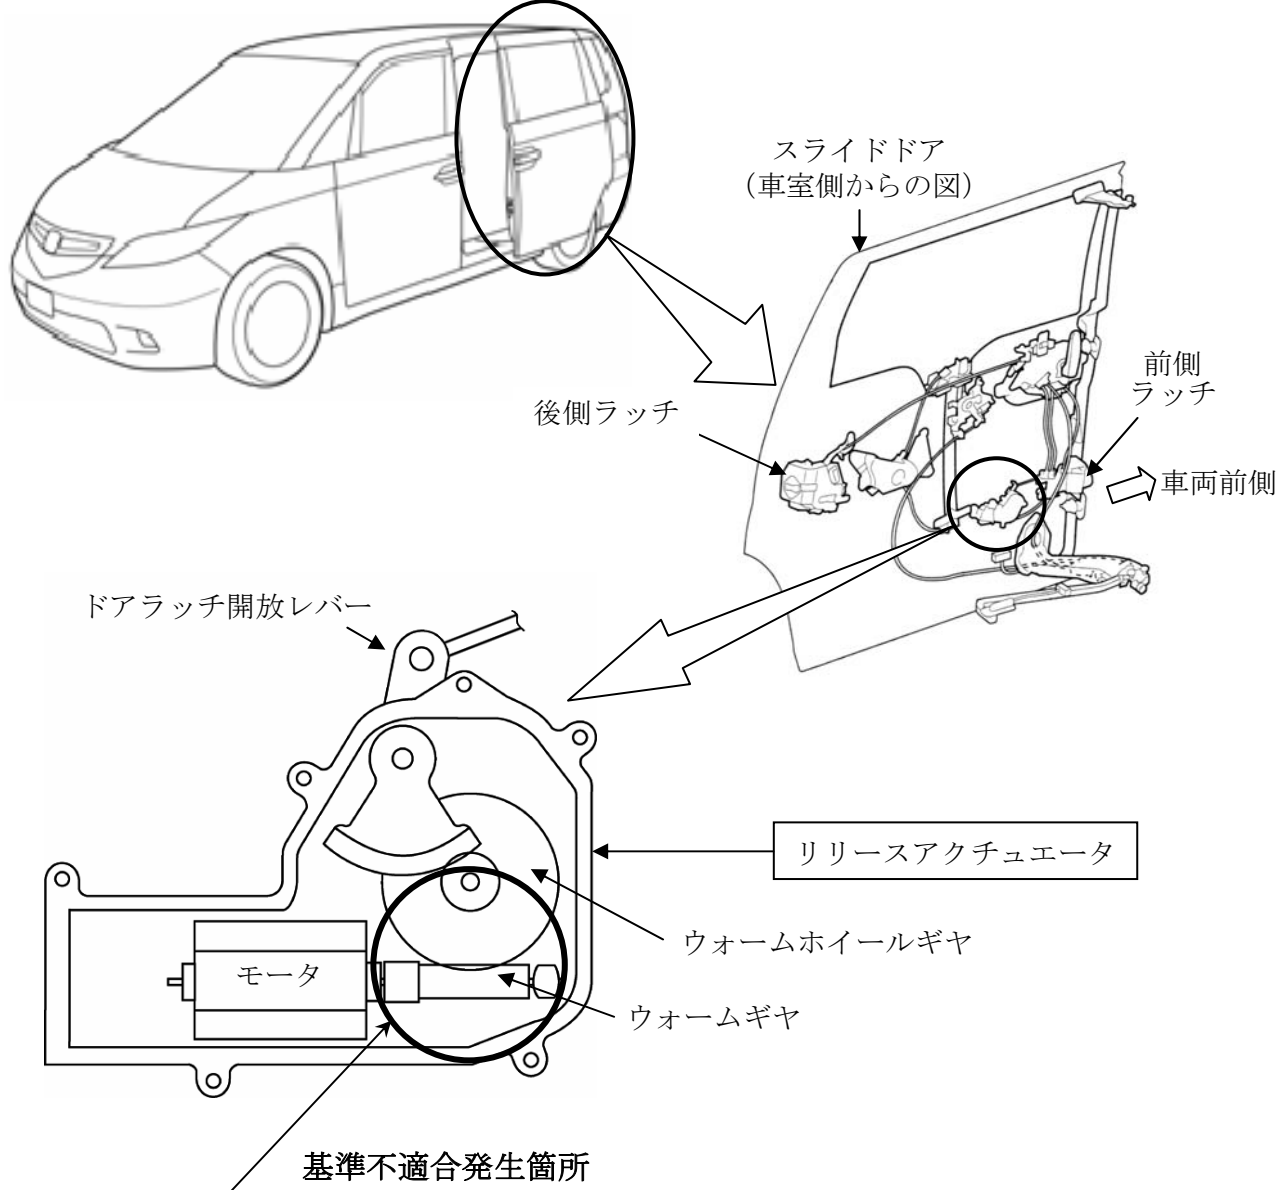
電動スライドドアのリリースアクチュエータ（スライドドアの前側と後側のドアラッチを電動で開放させる装置）内のウォームギヤ部の構造が不適切なため、ドアを開ける際のアクチュエータ作動時にウォームギヤが大きくたわみ、ウォームホイールギヤに乗上げて固着すると、ドアラッチ開放レバーが開放位置から動かなくなるものがある。そのため、スライドドアが確実にロックされず、最悪の場合、スライドドアが走行中に開くおそれがある。

注： は交換部品を示す。

全車両、リリースアクチュエータを対策品と交換する。

識別：左スライドドア フロントラッチの上部外側取付けボルト頭部に白ペイントを塗布する。
