改善箇所説明図

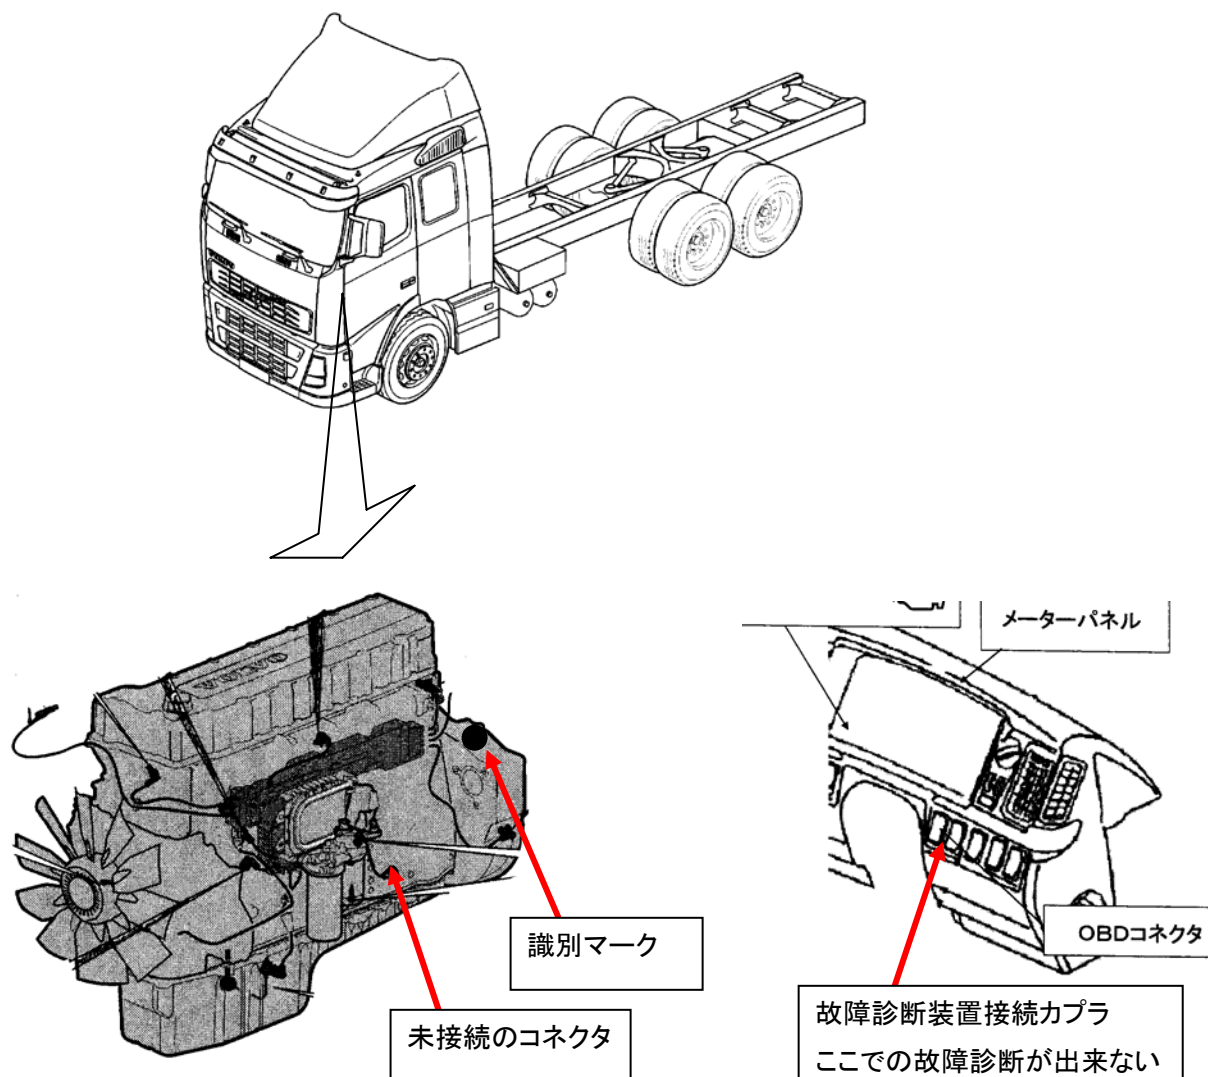
基準不適合発生箇所

一酸化炭素等発散防止装置の故障診断装置(On Board Diagnosis system)の配線に未結線のものがある。そのため、当該装置の故障時に故障診断機により故障診断修理作業をする場合、故障診断作業並びに修理作業に支障を来たすおそれがある。

改善の内容

全車両、故障診断装置の配線を点検し、未接続の場合は配線を接続する。

識別

改善済車両には、フライホイールハウジングの上部に白色ペイントを塗布する。(上記)
