## 改善箇所説明図

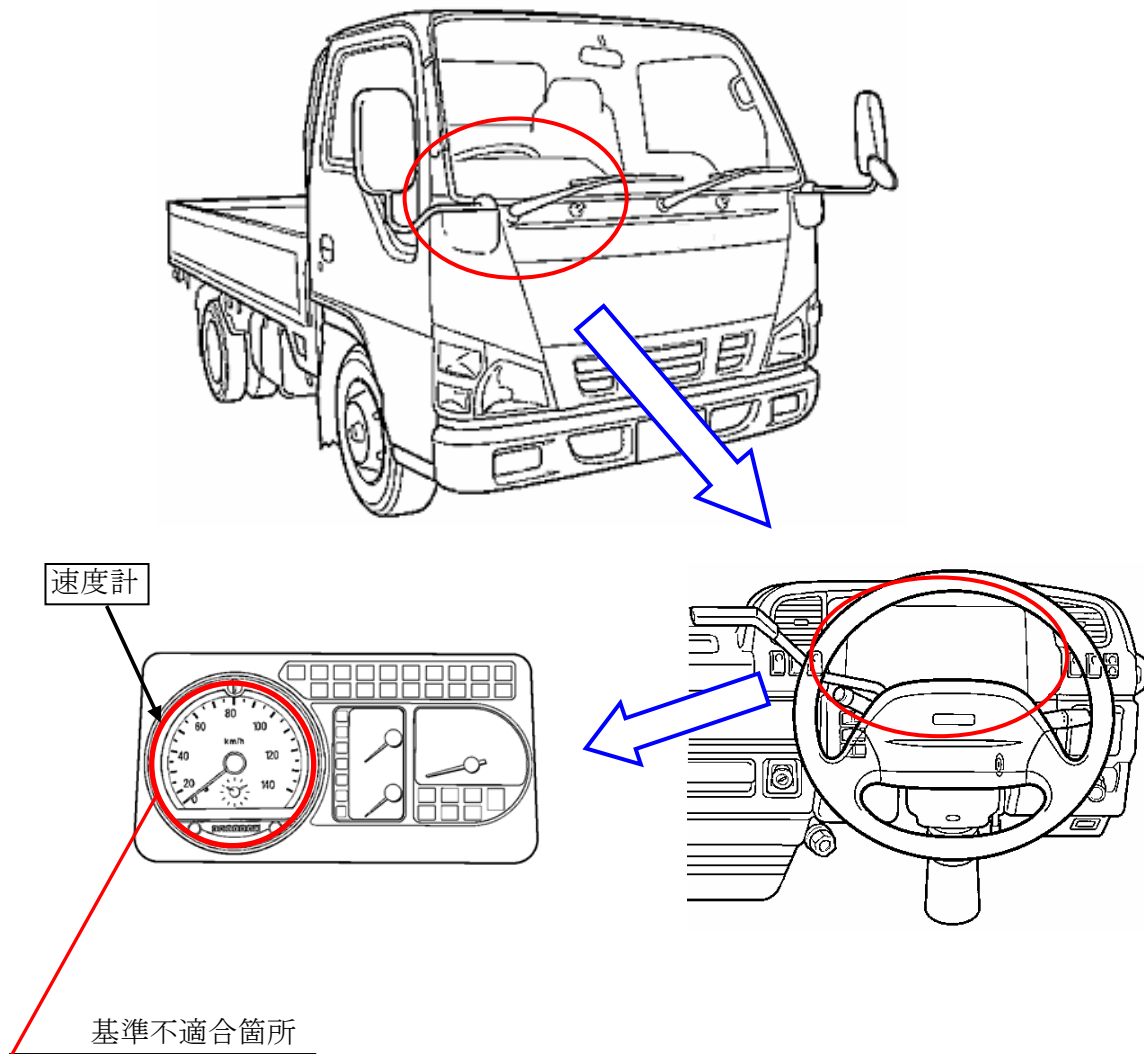
メーカーオプション仕様の速度計において、仕様の設定が不適切なため、速度計の指示範囲が車両の性能上の最高速度を表示できない車両がある。

注:  は交換する部品を示す。

改善の内容: 全車両、速度計を良品と交換する。

識別: IDプレート又はシリアルナンバープレート付近に青色シールを貼付する。
