改善箇所説明図

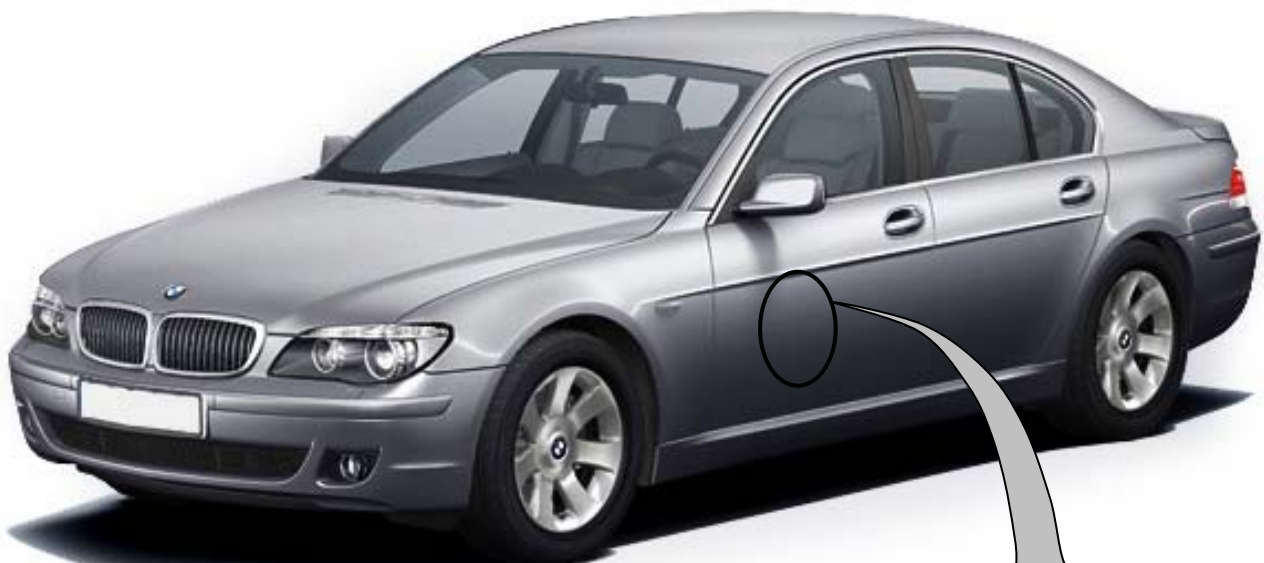
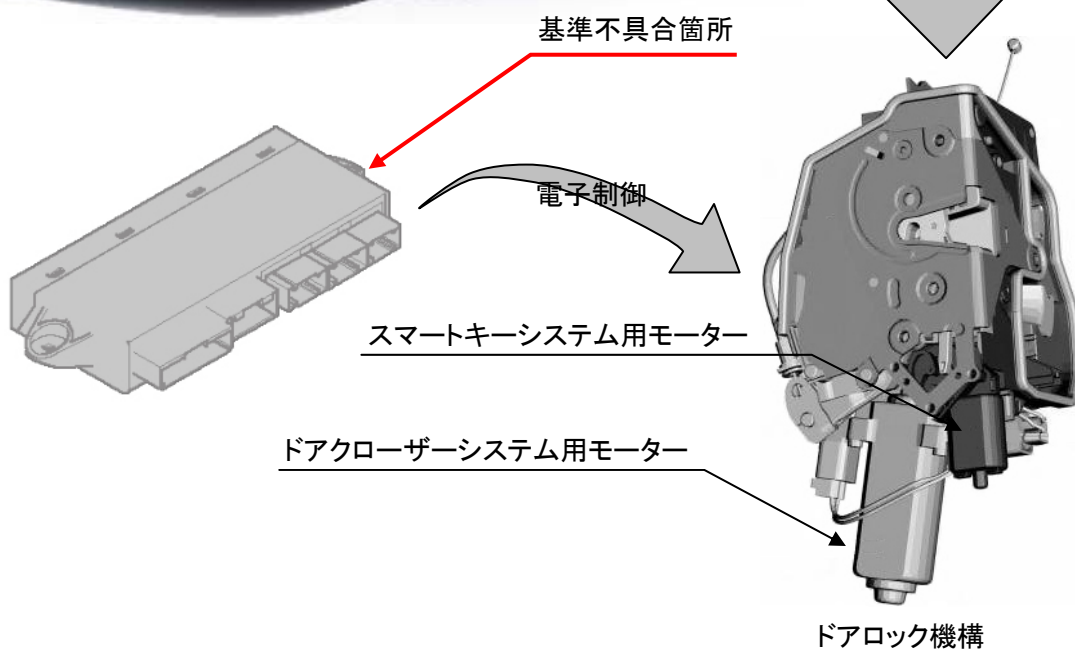
ドアクローザーおよびスマートキーシステムを装備した車両において、スマートキーシステムの制御プログラムが不適切なため、ドアが完全に閉まっていないにもかかわらず、ドアクローザーが機能するために、見かけ上ドアが閉まっているような状態となるものがある。そのため、そのままの状態で使用を続けると、最悪の場合、走行中にドアが開くおそれがある。

- ・ 全車両、スマートキーシステムの制御プログラムを修正する。
- ・ 識別： 0 B D II 診断プラグカバー内側に黄色ペイントを塗布する。
