改善箇所説明図

改善の内容

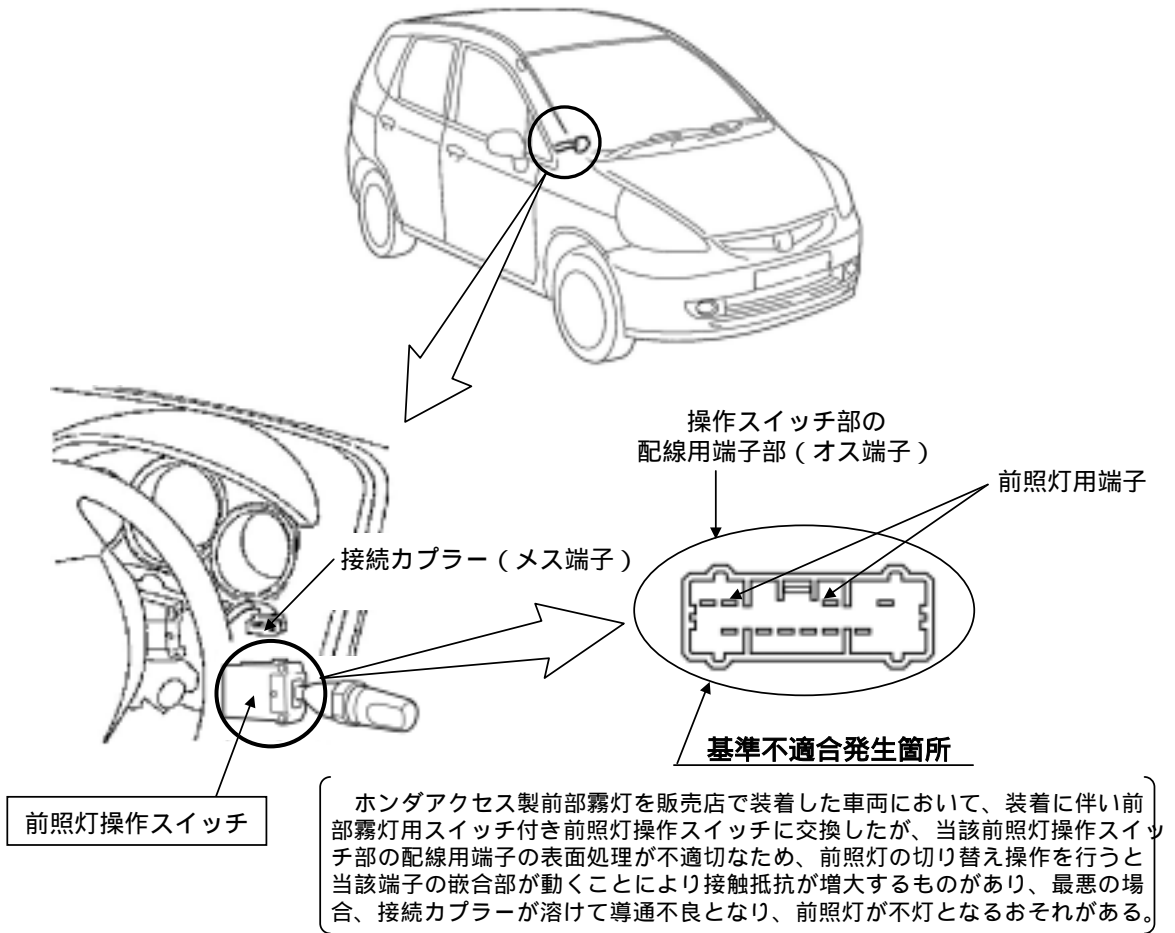
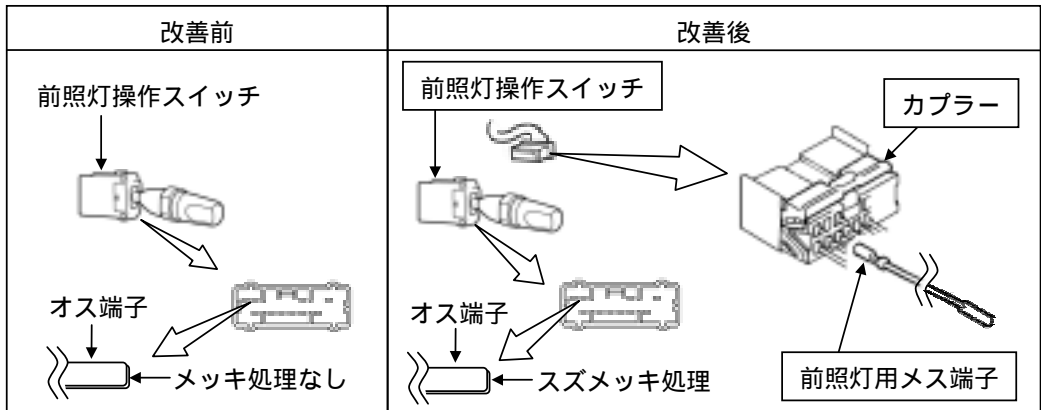
注： は交換部品を示す。

全車両、前部霧灯用スイッチ付き前照灯操作スイッチの製造ロット番号を確認し、該当するものは当該前照灯操作スイッチを対策品と交換するとともに前照灯用配線のメス端子を良品と交換する。
 なお、カプラーに損傷がある場合はカプラーを良品と交換する。

識別：助手席側ドアチェッカーの取付ボルト頭部に黄ペイントを塗布する。
