改善箇所説明図

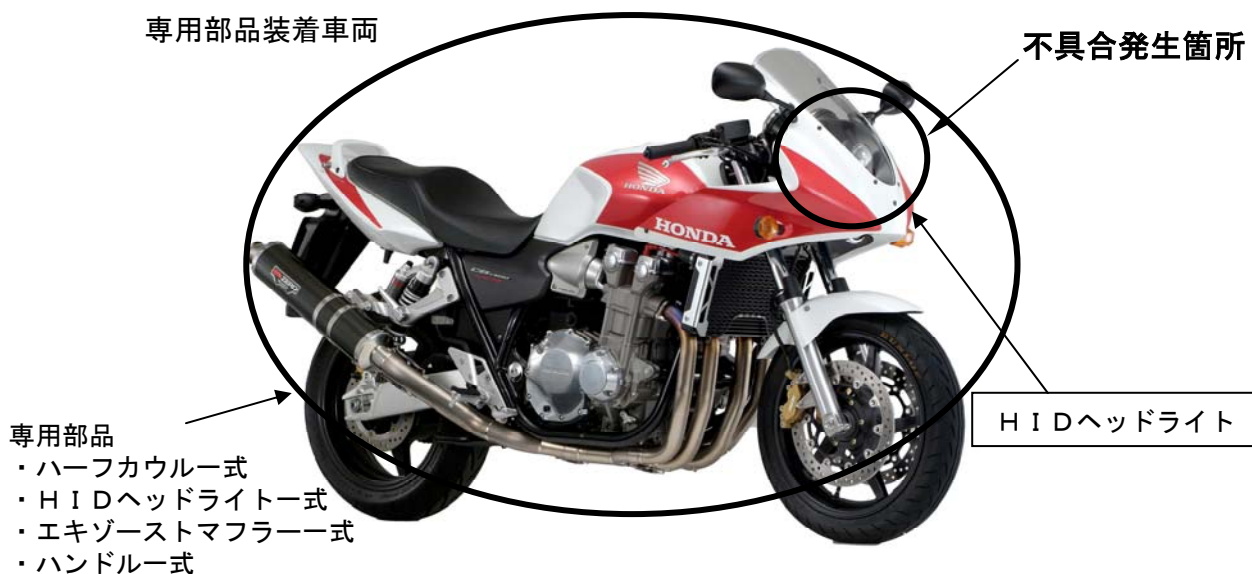
専用部品装着車両

専用部品

- ・ハーフカウル式
- ・H I Dヘッドライト式
- ・エキゾーストマフラー式
- ・ハンドル式

- ①CB1300 SUPER FOUR専用のH I Dヘッドライトにおいて、ヘッドライト内部の反射構造が不適切なため、ヘッドライトの光度を1 m又は3 mの距離で前照灯試験器を用い測定した場合、保安基準で規定されている光度を下回り保安基準不適合となるおそれがある。
- ②CB1300 SUPER FOUR専用に製作した部品を装着した車両において、当該部品を装着した状態で寸法測定をしていないことから、自動車検査証の寸法に係る記載事項の変更が必要となる。

- ①全車両、H I Dヘッドライトを対策品と交換する。
- ②全車両、自動車検査証の記載事項を変更する。

- ①自主改善措置実施後の識別は、H I DヘッドライトのロットNo（白ペイント表示）にて容易に識別できるため、特別な識別の追加は行わない。
