1. 流域の自然状況

1-1. 河川・流域の概要

鳴瀬川は、その源を宮城・山形県境の船形山（標高 1,500m）に発し、奥羽山脈の水を集めて東へ下り、加美町付近で田川・花川等を合わせ、古川市付近で多田川及び人工河川である新江合川を合わせて大崎平野を貫流し、松山町をすぎから南へ流路をかえ、鹿島台町で右支川吉田川を併流しながら東松島市野蒜で合流し太平洋石巻湾へ注ぐ幹川流路延長 89km、流域面積 1,130km² の一級河川である。

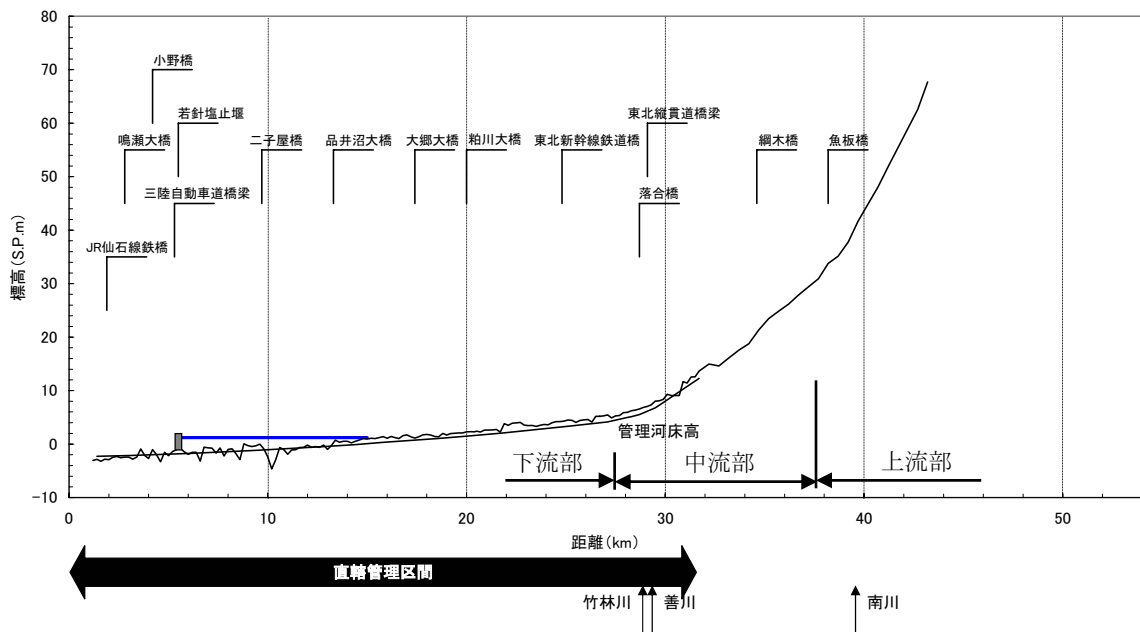
図 1-7 吉田川河道縦断面図

吉田川は、勾配の緩い下流部と勾配の急な上流部、その中間の中流部に大別することが出来る。

吉田川の下流部は、勾配が $1/2,500 \sim 1/5,000$ と非常に緩く、河床は主に粒径 2mm 以下の砂により形成されており、流れも非常に緩やかである。下流の 9km 間は鳴瀬川と並行して流れ、これより上流は干拓地を流れる。

吉田川の中流部は、河床勾配が $1/300 \sim 1/500$ 程度となっており、河床は主に粒径 2mm 以上の礫で構成されている。流れは比較的速く、アユの産卵場もありアユの生息域となっている。

吉田川の上流部は、河床勾配が $1/100 \sim 1/300$ と急になっており、粒径 20mm 以上の礫が多い河床となっている。また、山間部を流れる溪流の様相を呈しており、流れも速くアユの他ヤマメなどの溪流魚が生息する区間である。

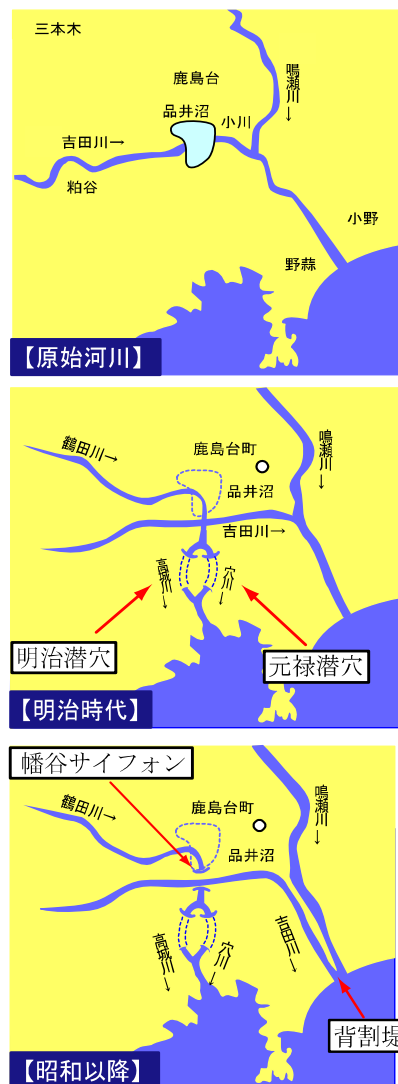
図 3-11 河道の変遷

昭和に入ると、品井沼流域を鳴瀬川から分離するため掘削・堤防建設（昭和2～15年）、鳴瀬川の洪水が吉田川に逆流するのを防ぐ背割堤工事（大正14年～昭和16年）、吉田川と立体交差する幡谷サイフォンの設置（昭和7～9年）、さらには新江合川の開削（昭和8～32年）なども行われた。末期には、漆沢ダムや南川ダムなどによって洪水流量を調節するようになった。

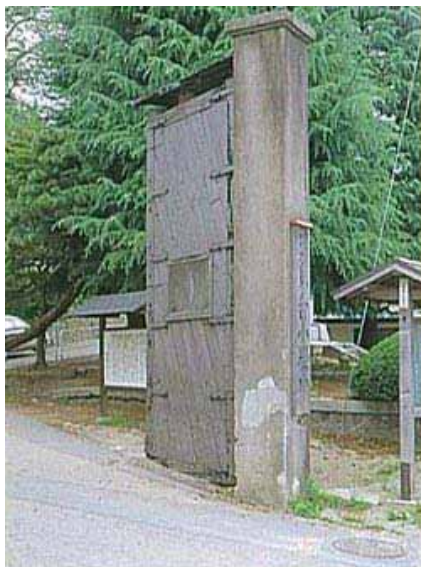
小川水門（北上下流 HP）

鳴瀬川の逆流を防ぐ目的で小川口に設置された小川水門は、二枚建で中央拌み合わせとした扉で、鳴瀬川と品井沼の水位の高低により開閉する仕組みでした。排水工事の完成とともに撤去されましたが、その一部は、鹿島台小学校の門扉として保存されている。

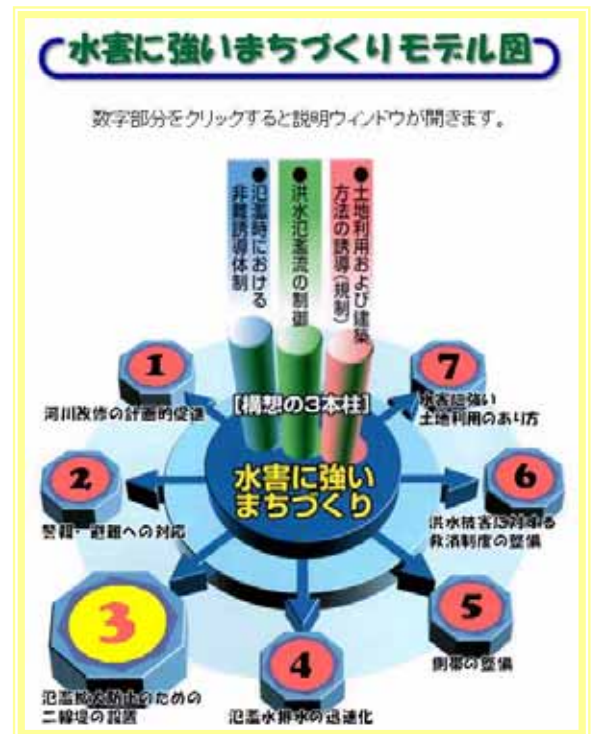
水害に強いまちづくりモデル図

この甚大な被害を教訓として、大洪水に陥っても被害を最小限にとどめられるような枠組みを求めるため、国土交通省では昭和63年に鹿島台町・大郷町・松島町の被災地域を全国初のモデル地区に指定し、平成2年度から「水害に強いまちづくり事業」をスタートさせ、現在も二線堤の建設や水防災拠点の整備を進めている。
