## 1. 流域の自然状況

### 1-1 河川・流域の概況

さる川は、その源を北海道沙流郡ひだか町日高山脈に発し、ちろる川等を合わせ、日高町市街部に出て更に溪谷を流下してびらとり町に入り、ぬかびら川等を合わせ、もんべつ町において太平洋に注ぐ、幹川流路延長 104km、流域面積 1,350km<sup>2</sup>の一級河川である。

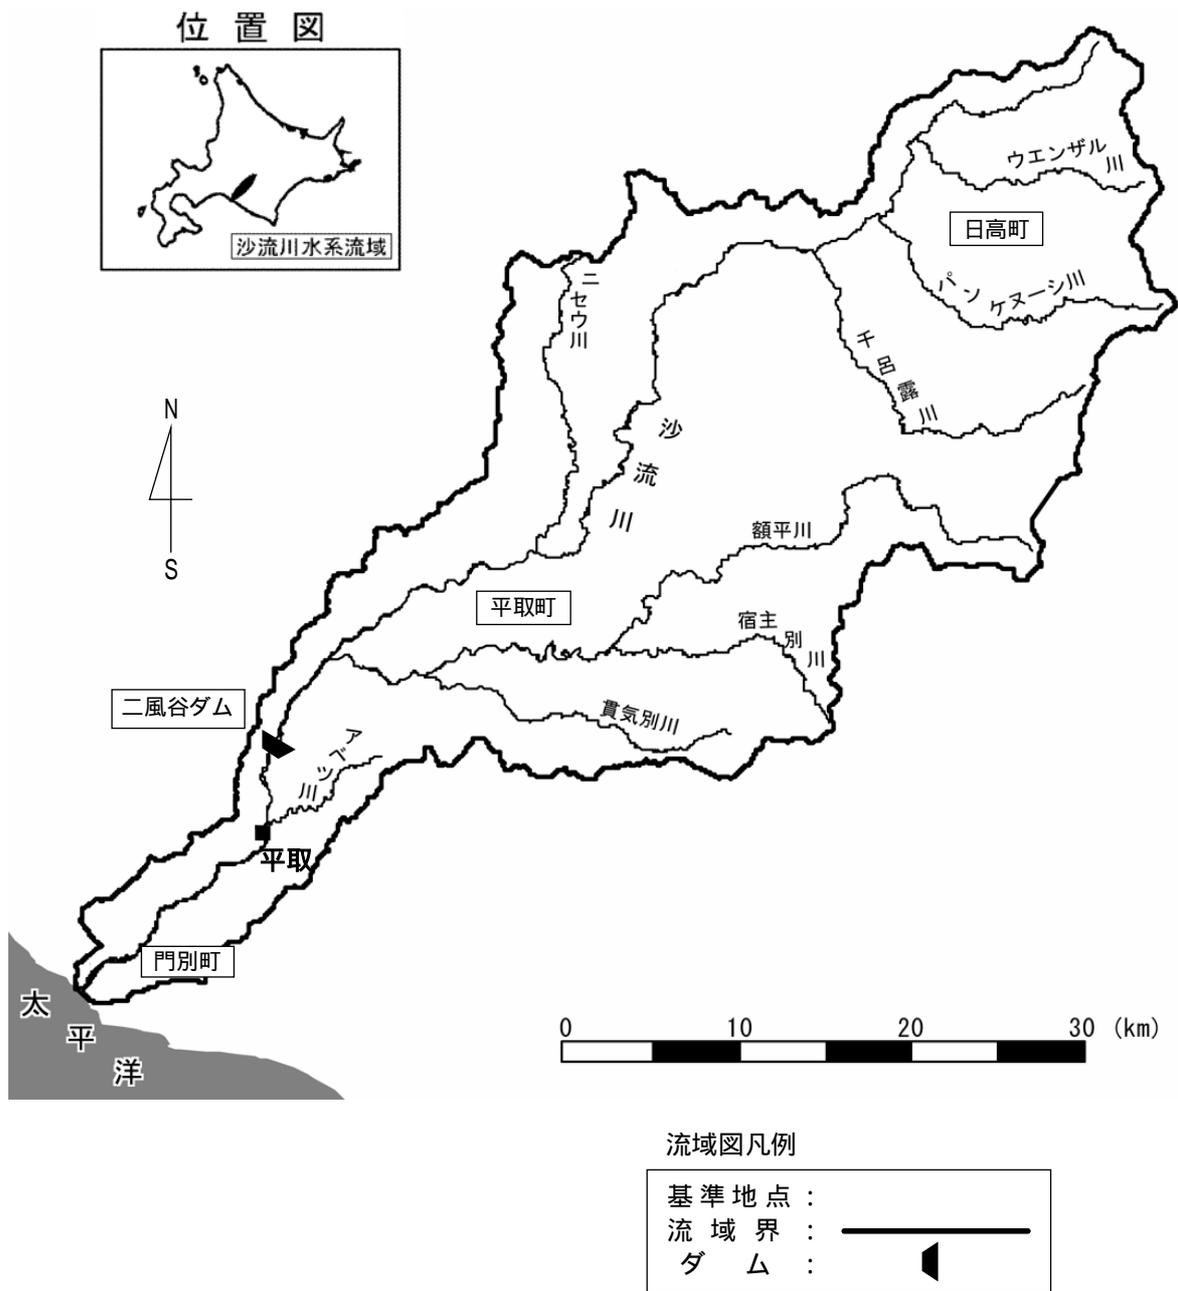
図 1-1 沙流川水系流域図

その流域は、日高町、平取町、門別町の 3 町からなり、流域の土地利用は、山地等が約 88%、水田、畑等の農地が約 6%、宅地等の市街地、その他が約 6%となっている。流域内は林産資源などに恵まれ、下流では農耕地として明治初期からひらけ水田、牧畜等が営まれ、近年は全国有数の軽種馬の産地として、沿岸漁業とともに、北海道日高地方西部における社会・経済・文化の基盤をなすとともに、多様な自然環境を有していることから、本水系の治水・利水・環境についての意義は極めて大きい。

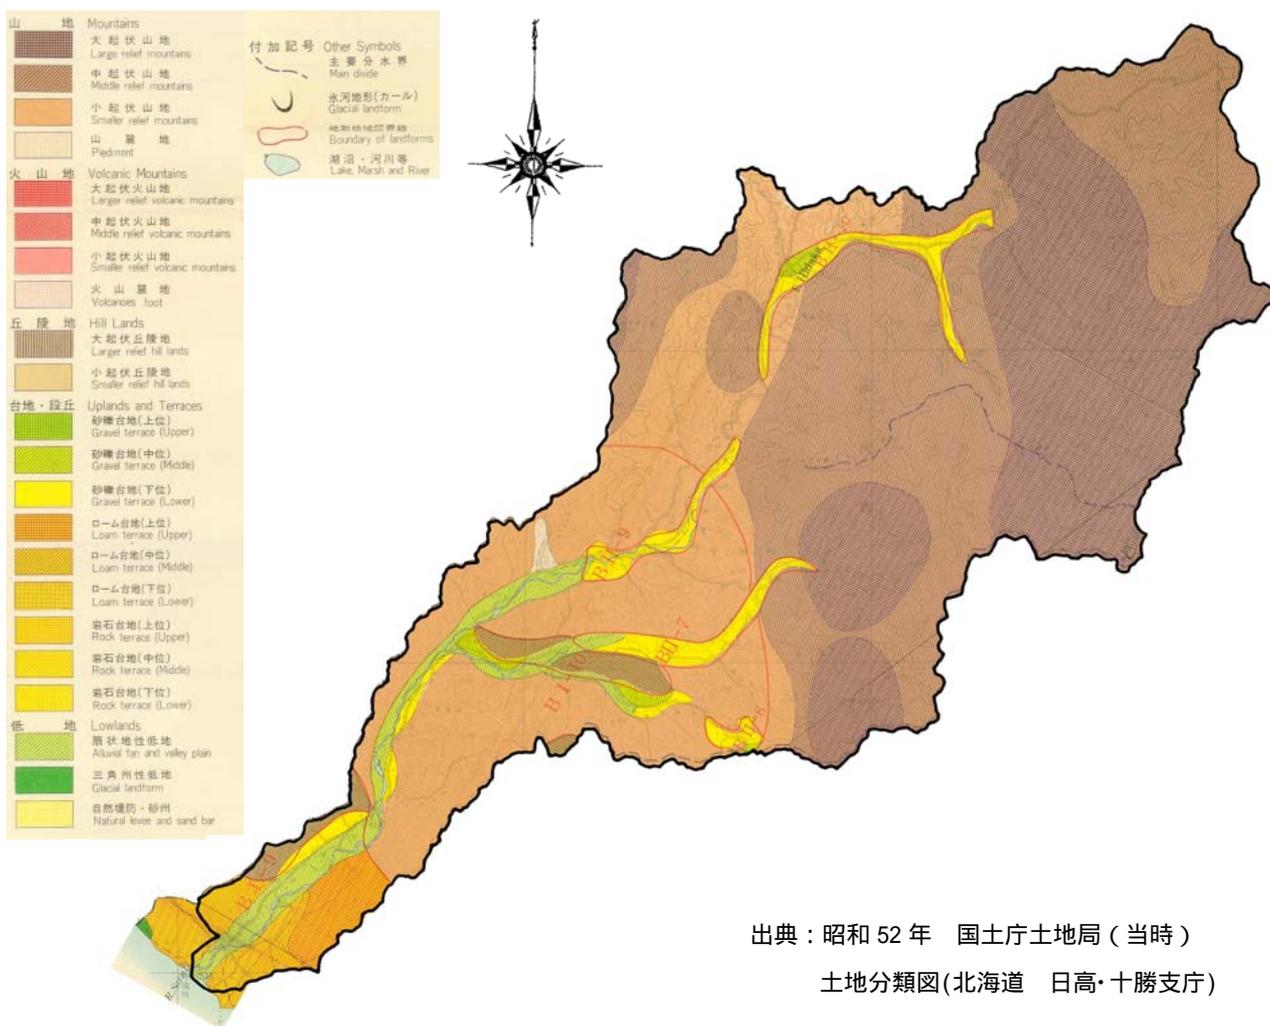
図 1-2 沙流川地形分類図

流域の地形は、東は北海道の脊梁をなす日高山脈の2,000m級の山が連なり、北及び西は1,000m級の山で連なった分水嶺を持っている。流域の形状はほぼ南西～北東にのび、流域平均幅は約13kmと細長い形状になっている。最上流部の日高山脈は山腹斜面は急峻で、中流部はおおよそ標高200～400mの範囲にあり、山腹斜面はやや緩やかになるとともに、河岸段丘の発達が顕著である。下流部は、標高100m以下となり、山腹斜面はさらに緩くなるとともに、河岸段丘もさらに広く発達し、平取本町から下流部には沖積平野の発達もみられる。

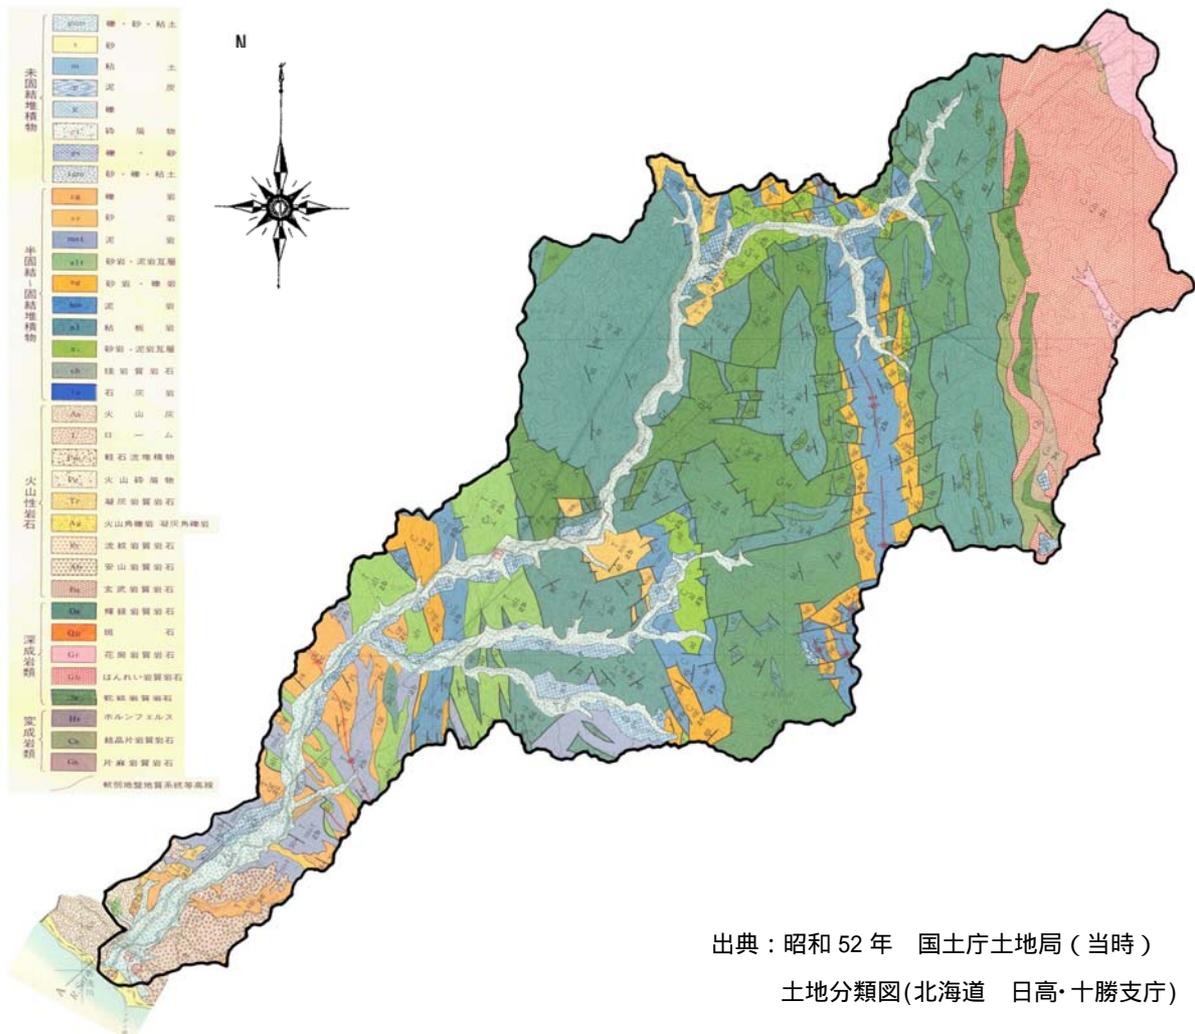
図 1-3 沙流川表層地質図

流域の地質は、上流部の山間部から下流部の平地部へ順次、白亜紀の砂岩・泥岩や凝灰岩等から第四紀の沖積層・洪積層により構成されている。なお、最上流の日高山脈には、日高変成帯が分布する。

日高変成帯は、ハンレイ岩、カンラン岩等の深成岩類および結晶片岩、片麻岩等の変成岩類からなる。古生層である先白亜紀の黒色粘板岩・砂岩のなかに硅質岩・輝緑凝灰岩を介在または互層する日高累層群、白亜紀の砂岩・泥岩を主とする蝦夷層群、輝緑凝灰岩を主に硅質岩・粘板岩等を含む空知層群が分布し、特に振内北部は蛇紋岩体(貫入岩)が分布する。振内付近より下流では、砂岩・泥岩互層を主とする川端層や滝の上層等の新第三紀層が分布する。河口付近には砂・砂礫からなる第四紀層が分布する。

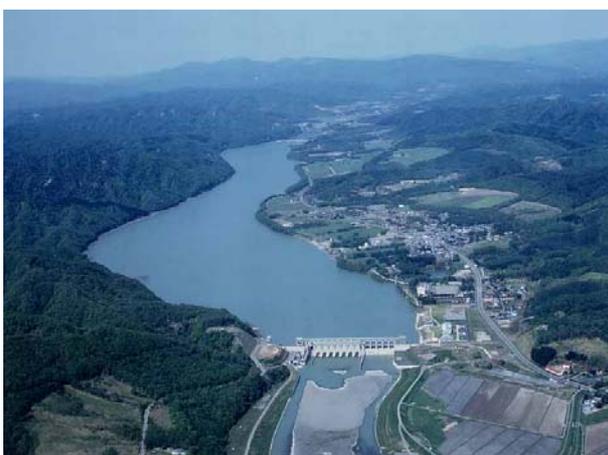
二風谷ダム

本工事実施基本計画にともない築堤工事をおこない、流下能力の向上および河岸の強化を図るとともに、多目的ダム建設の沙流川総合開発事業(二風谷ダムが平成 9 年度完成)などの事業を進めてきた。

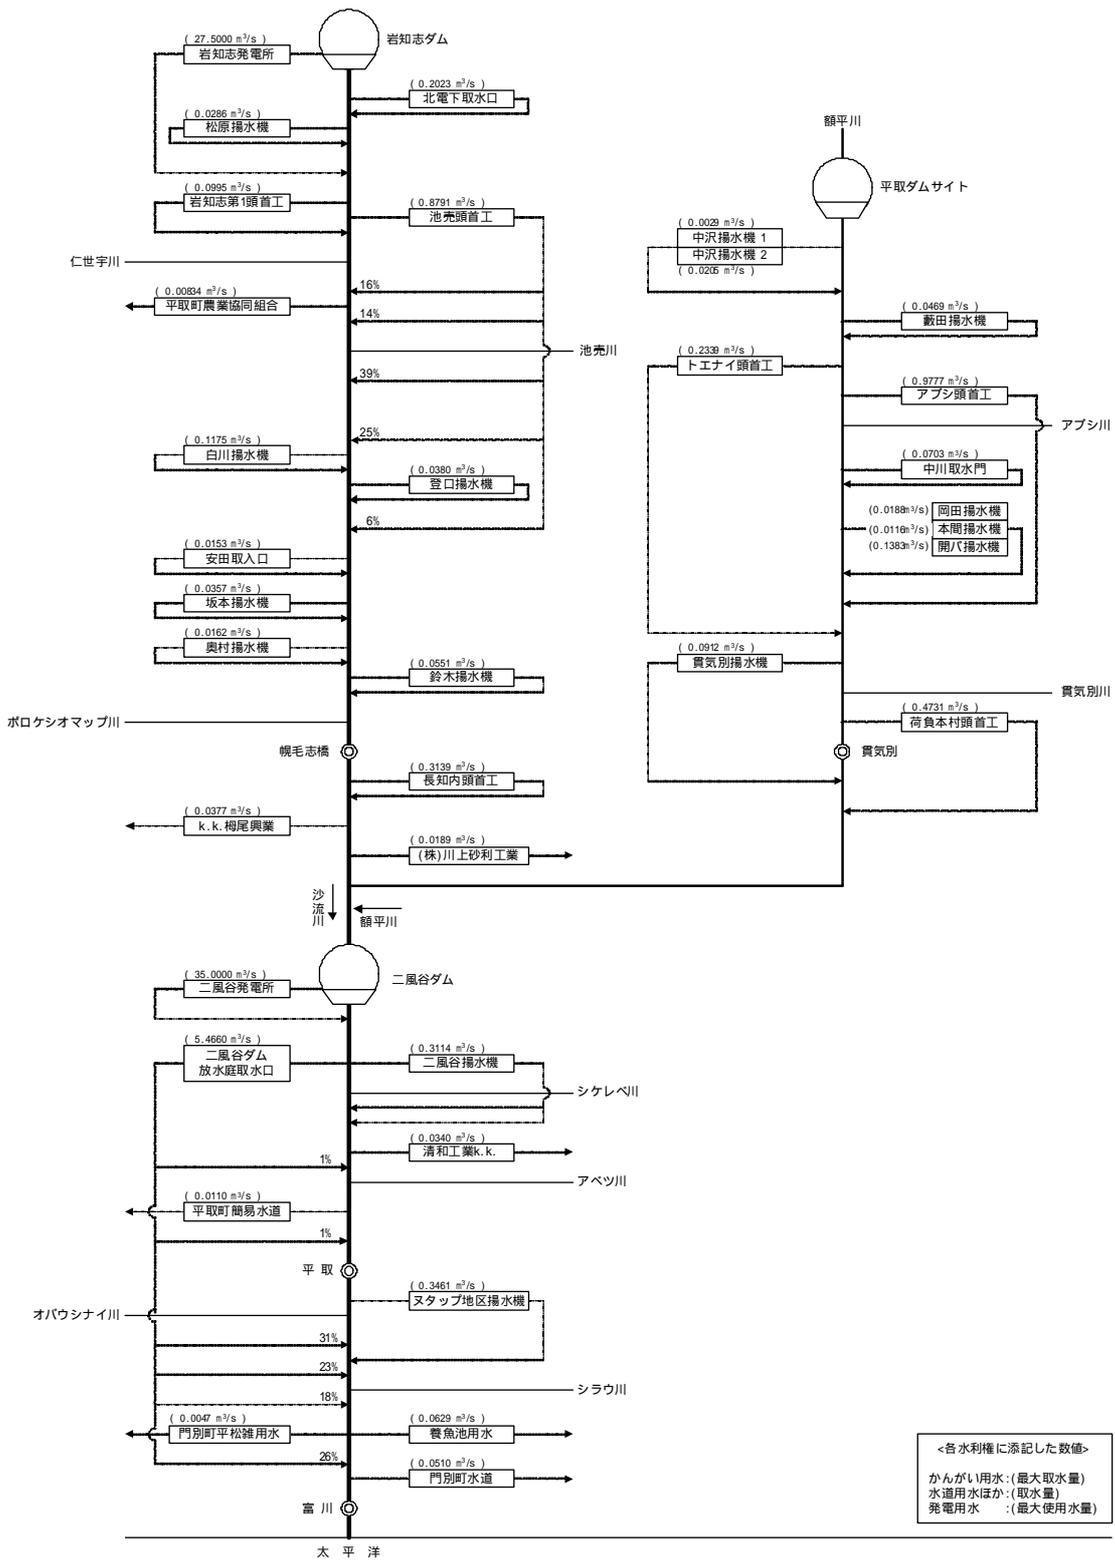
図 5-2 沙流川水利模式図

河川の利用については、開拓農民による農業用水の利用に始まり、農業用水としては、約2,400haに及ぶ耕地のかんがいに利用され、水力発電としては、昭和33年に建設された岩知志発電所による最大出力13,500kw及び平成8年に建設された二風谷ダムの二風谷発電所による最大出力3,000kw、昭和34年建設された右左府発電所による最大出力25,000kwなどの電力供給が行われ、上水道用水としては、日高町、平取町、門別町に対して供給が行われている。

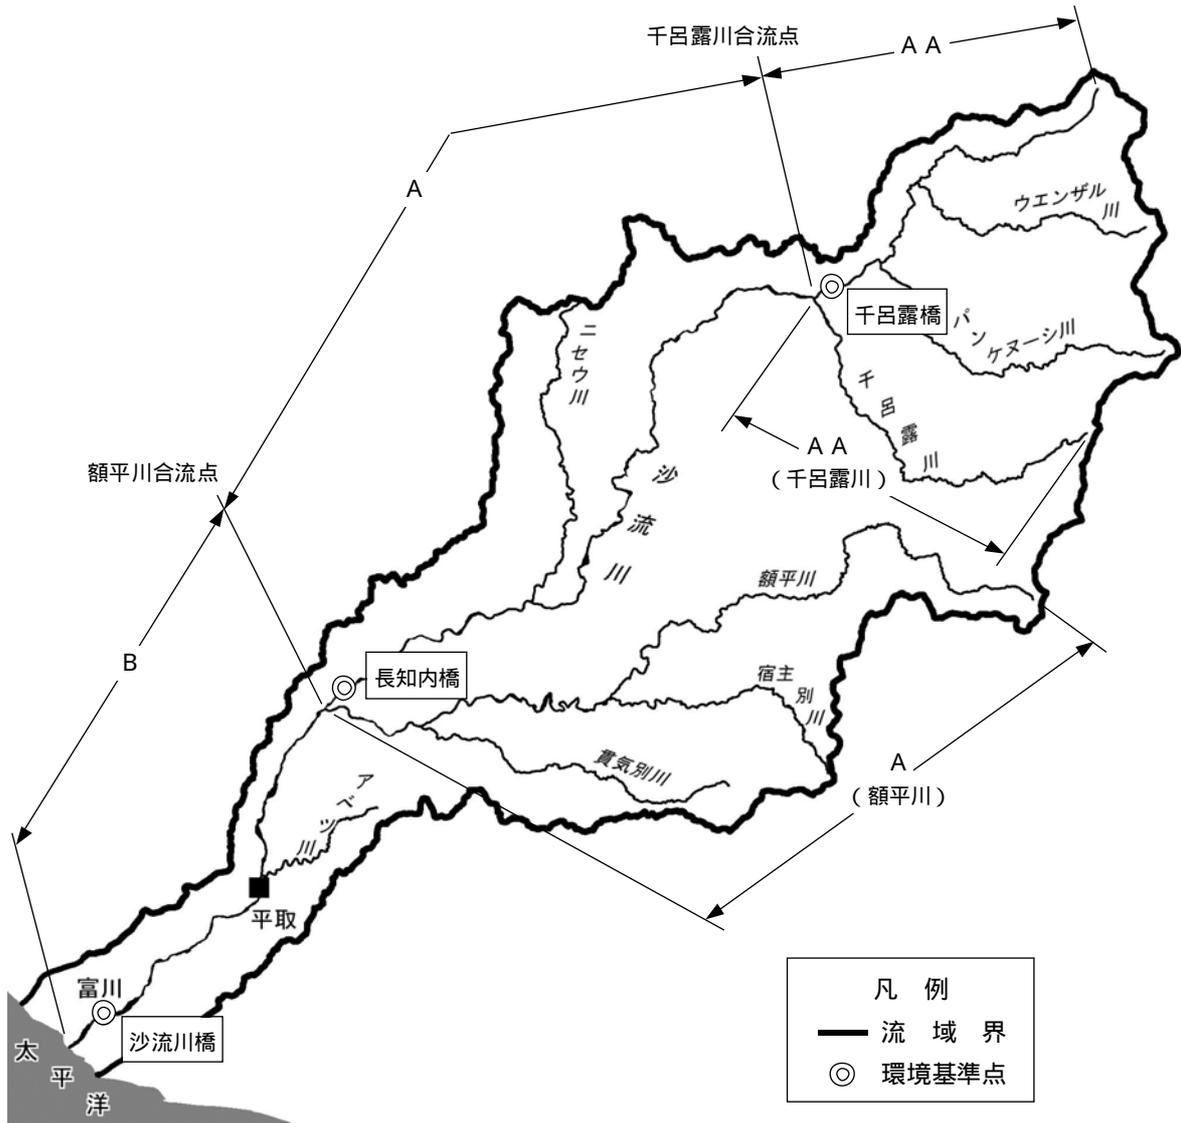
図 6-3 沙流川水系水質環境基準地点および類型指定区間

沙流川流域では、表 6-3及び図 6-3に示すように水質環境基準が指定されており、千呂露川合流点から上流側はA A類型、千呂露川合流点から額平川合流点まではA類型、額平川合流点から下流はB類型に指定されている。

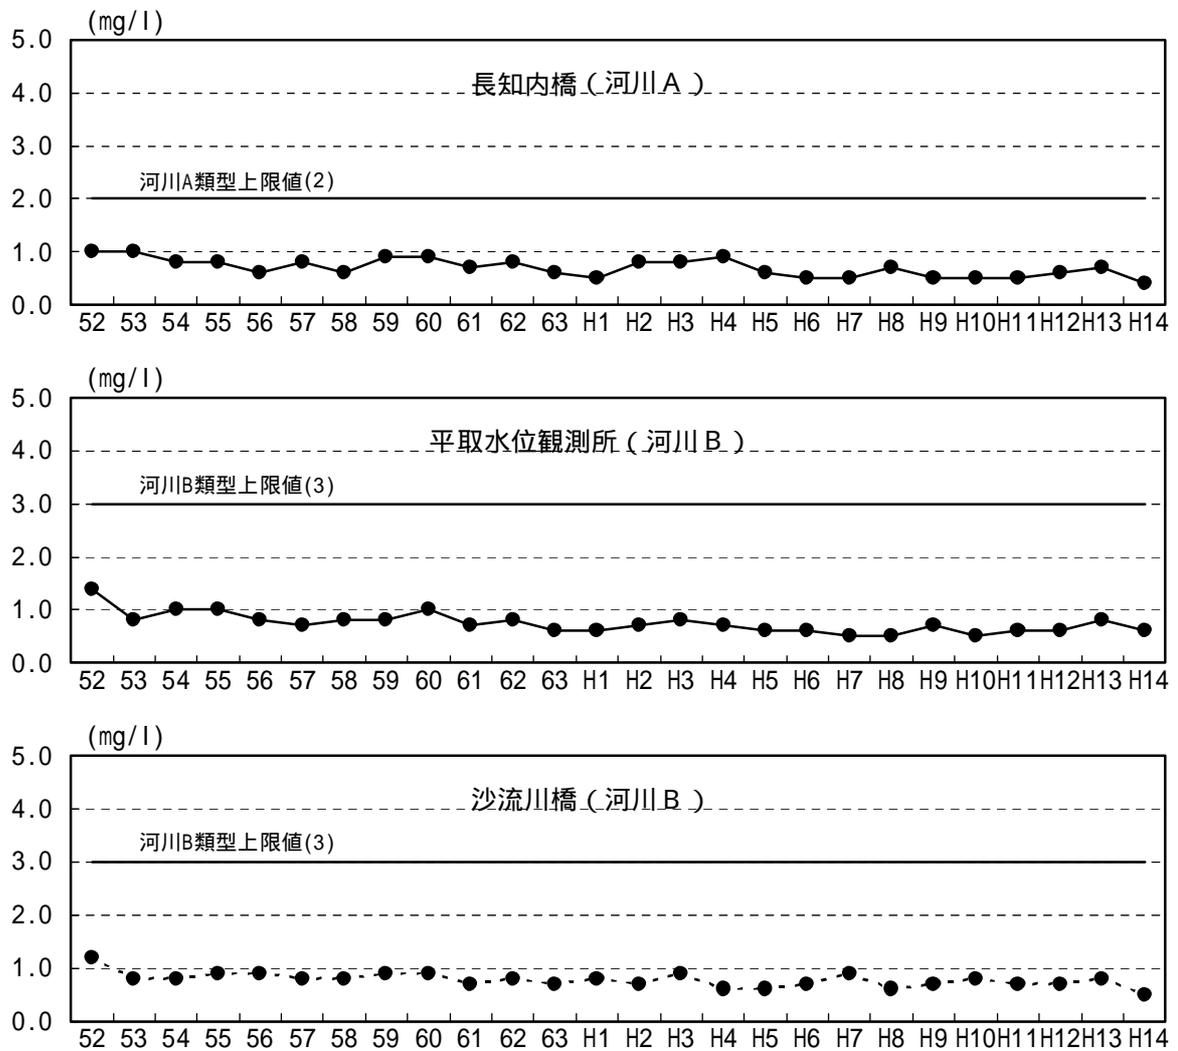
図 6-4 沙流川環境基準地点（北海道開発局）における BOD75%値の経年変化

現況水質は、下流の長知内橋、平取水位観測所、沙流川橋に関しては図 6-4に示すように近年は河川環境基準A A類型（1.0mg/l）以下でほぼ横ばいに推移している。

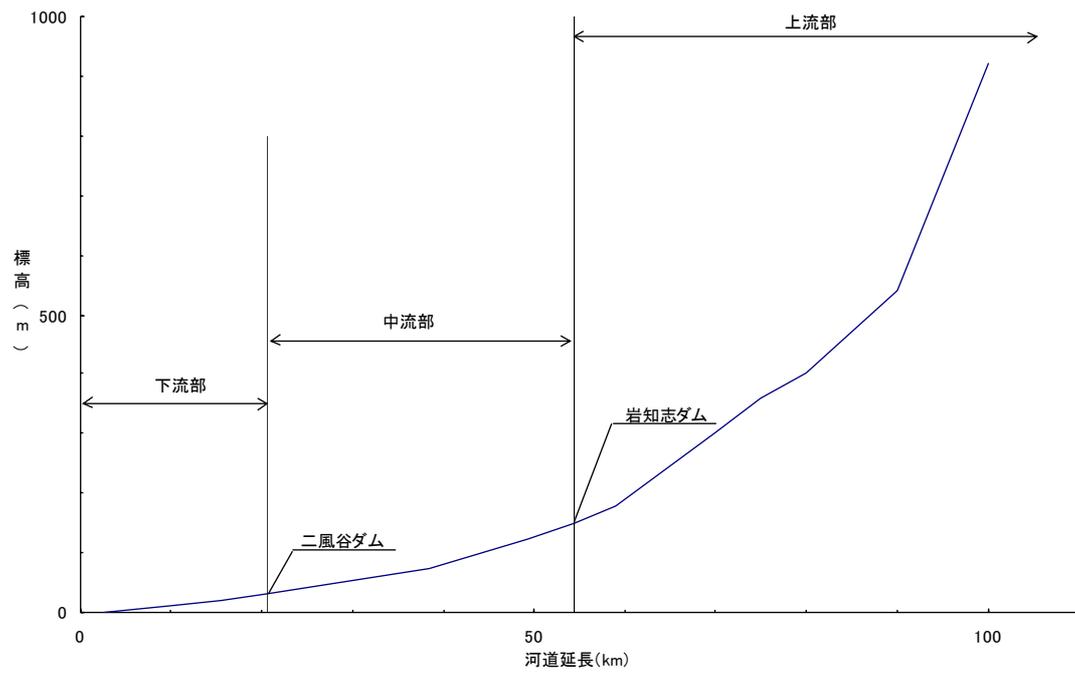
図 8-1 沙流川河床高縦断面図

下流部は、標高 100m 以下で、河岸段丘も見られ、平取本町から下流部には沖積平地の發達もみられるようになり、晩壮年期、老年期的地形を示す。河口までの勾配が 1/500 ~ 1/700 程度と急流で、ほぼ一定勾配の沖積地河川である。

河道形状は、高水敷の狭い複断面河道が多く、低水路は堤間内で大きく蛇行している。

河床勾配	1/700	1/190	1/130	1/50
------	-------	-------	-------	------

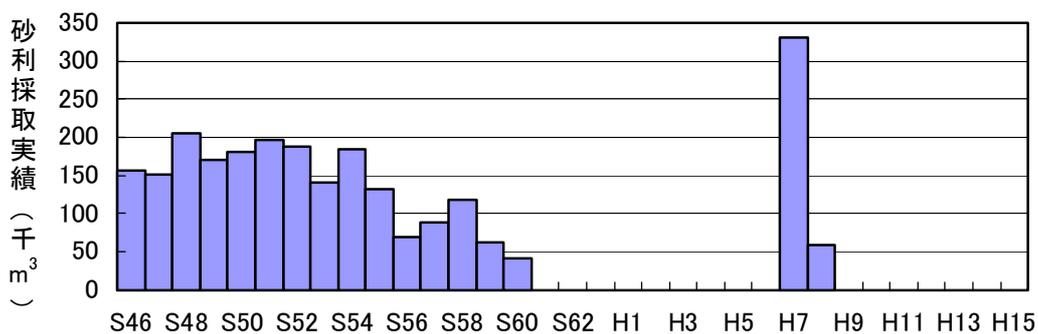
図 9-1 沙流川水系 年度別砂利採取実績

沙流川においては、河床の低下の防止、河川管理施設及び許可工作物の維持管理のため、昭和 61 年度から砂利採取規制がおこなわれている。

平成 7 年、8 年は沙流川頭首工から上流の河道改修計画に伴う掘削

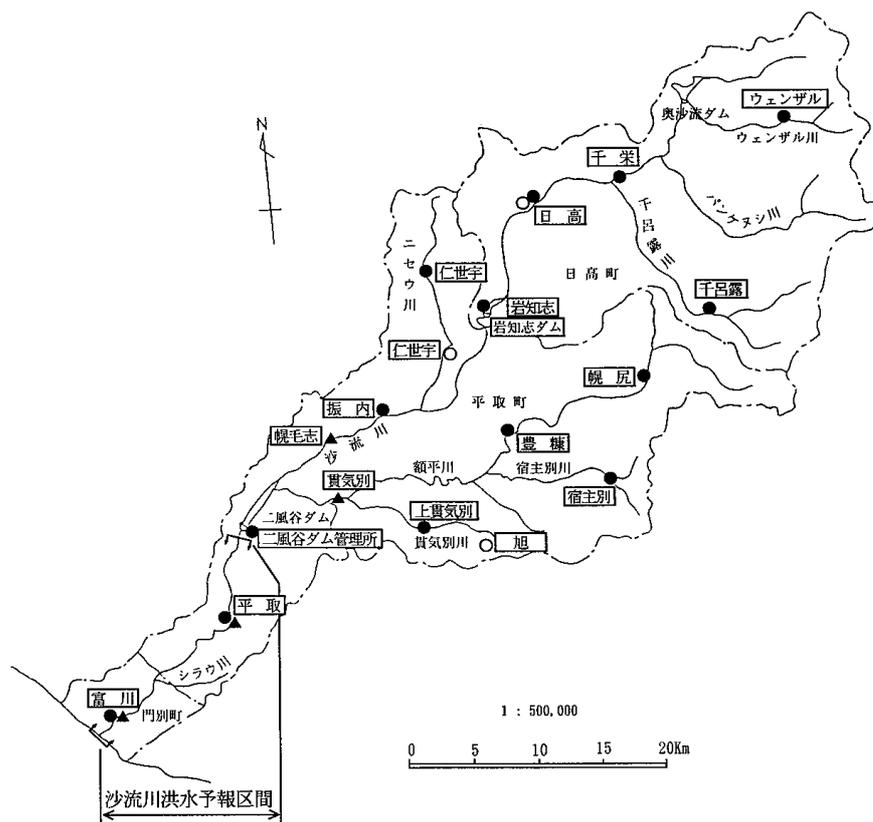
図 9-2 洪水予報区間及び雨量・水位観測所

沙流川では、水防法および気象業務法に基づき、「洪水予報」を気象台と共同で発表している。流域の雨量や水位の状況、水位予測等を一般住民にわかりやすく迅速に伝えるべく整備を進めている。

凡 例	
○	気象台雨量観測所
●	開発局雨量観測所
▲	開発局水位観測所
□	洪水予報実施区域
