1. 流域の自然状況

1.1 河川・流域の概要

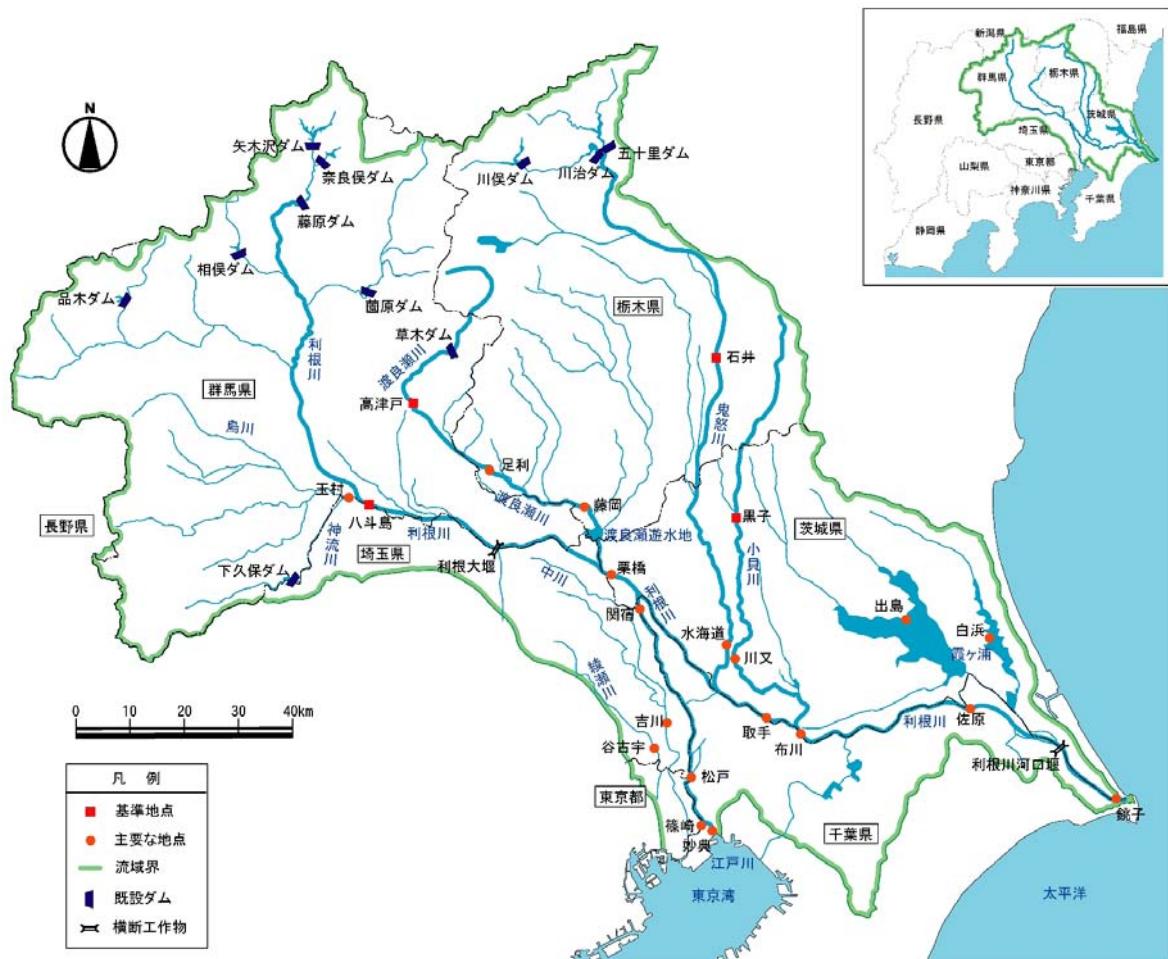
利根川は、その源を群馬県利根郡みなかみ町の大水上山（標高 1,831m）に発し、赤城、榛名両山の中間を南流しながら赤谷川、片品川、吾妻川等を合わせ、前橋市付近から流向を南東に変える。その後、碓氷川、鏑川、神流川等を支川にもつ烏川を合わせ、広瀬川、小山川等を合流し、栗橋町付近で思川、巴波川等を支川にもつ渡良瀬川を合わせ、野田市関宿付近において江戸川を分派し、さらに東流して守谷市付近で鬼怒川、取手市付近で小貝川等を合わせ、神栖市において霞ヶ浦に連なる常陸利根川を合流して、銚子市において太平洋に注ぐ、幹川流路延長322km、流域面積 16,840 km²の一級河川である。

図 1-1 利根川流域図

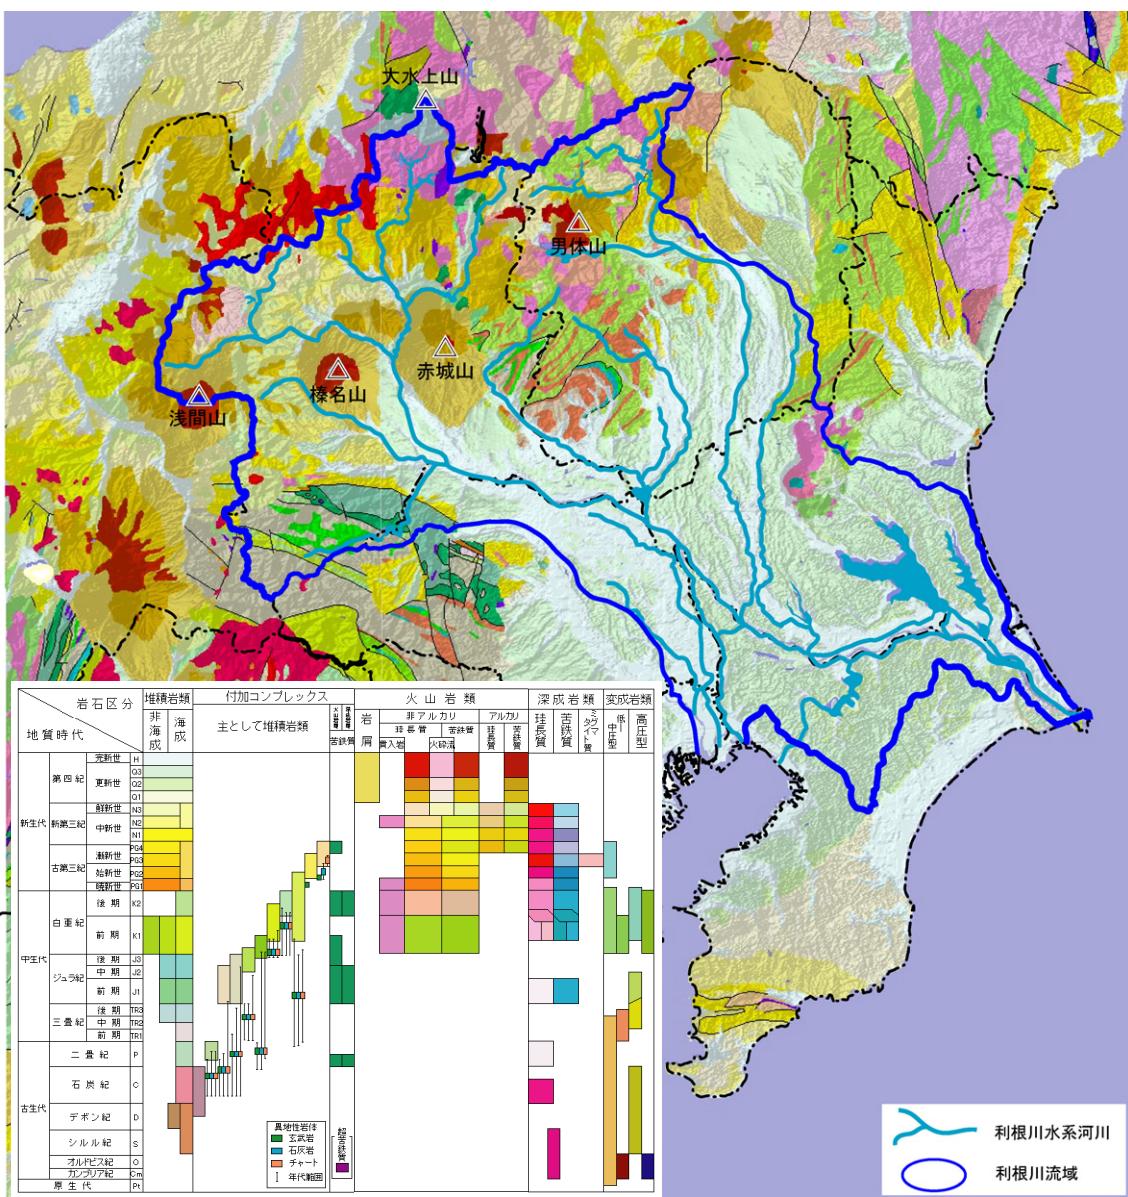
利根川流域の地質は、北部の帝釈山地、三国山地、足尾山地及び関東山地東部の丘陵地は主に古生層、中生層から成り、これらは主として砂岩、粘板岩、石灰岩などの固結堆積物で構成され、固結度は極めて高い。また、白根山、赤城山、榛名山、^{あさま}浅間山などの火山地は主に第四紀火山岩類から成り、榛名山、浅間山の北麓には沖積層も分布している。火山裾野の表層には一般に厚い関東ローム層が堆積している。平地部は沖積平野から成っており、この沖積平野には水田に適した泥炭や黒泥土などの有機土層がみられる。沖積平野は、軟弱地盤で、層厚は上流から下流に向かって厚くなっている。

図 1-3 利根川流域地質図

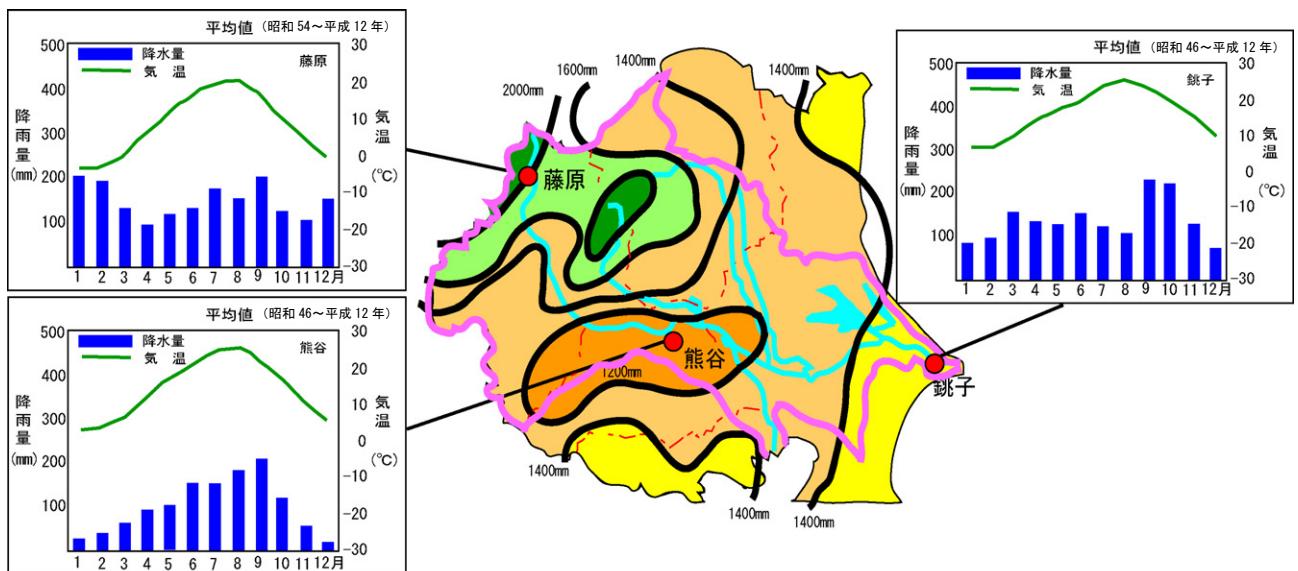
利根川流域の気候は、太平洋側気候に属し、一般には湿潤・温暖な気候となっているが、流域が広大なため、上流の山地と中下流の平野、河口の太平洋沿岸とで大きく異なる。流域の年間降水量は1,200~1,900mm程度であり、平均年間降水量は1,300mm程度で、中流域の内陸平野部は少なく1,200mm程度となっている。降水量の季別分布は、一般に夏季に多く冬季は少ないが、利根川最上流部の山岳地帯では降雪が多い。また、群馬県や栃木県の山沿い地方では7~8月にかけて雷雨が多く発生する。

図 1-4 昭和 46 年～平成 12 年(30 年間)の年間平均総雨量分布図

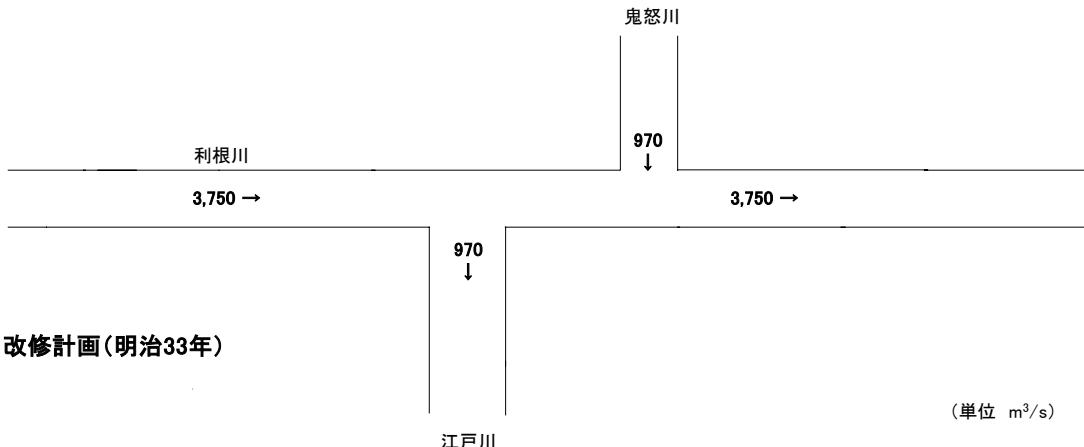
明治 33 年改修計画は、明治 18 年、29 年等の洪水を契機としており、当初、明治 18 年洪水(妻沼における最大流量 $3,780\text{m}^3/\text{s}$)をもととして計画規模の決定を行ったが、直後に明治 23 年洪水(妻沼における最大流量 $5,070\text{m}^3/\text{s}$)が起き、新たに改修を行う必要が生じたので、明治 24 年に計画を修正した。その後明治 29 年洪水(栗橋における最大流量 $3,860\text{m}^3/\text{s}$)による大水害を受け、明治 33 年より改修工事に着手した。これが一般に言われている明治改修である。

図 4-9 明治 33 年改修計画の流量配分

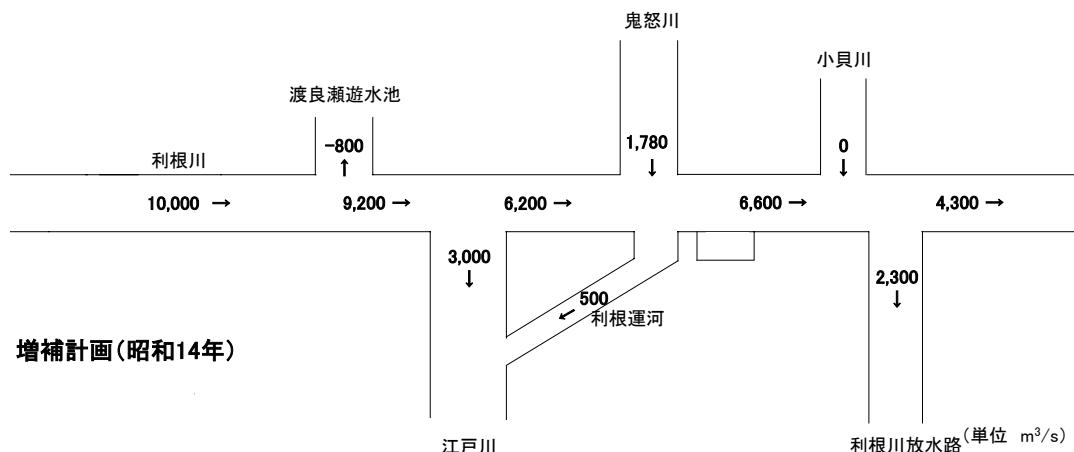
昭和 14 年増補計画は昭和 10 年 9 月及び昭和 13 年 6 月洪水を契機として計画されたものである。この計画は、概ね昭和 10 年 9 月洪水を対象とし、八斗島の計画高水流量を $10,000\text{m}^3/\text{s}$ とし、江戸川の分流量を増加するとともに渡良瀬遊水地の調節量を増大させ、また利根運河を利用して江戸川下流部に分流し、さらに新放水路に $2,300\text{m}^3/\text{s}$ を分流し、利根川下流部の流量を改修計画高水流量より増大させないこととした。

図 4-11 昭和 14 年増補計画の流量配分

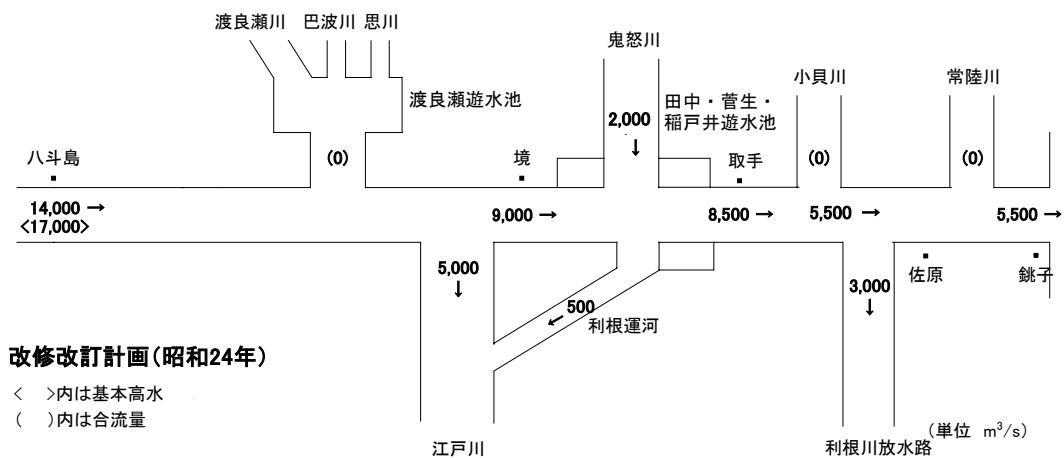
流量の増分は、上下流及び本支川で均衡のとれた分担とし、上流ダム群による洪水調節と利根川上流、江戸川（野田地点上流）での大規模な引堤で対応することとした。利根川下流では、布川狭窄部での大幅な流量増が困難なため、田中・菅生・稻戸井調節池と利根川放水路の機能を拡大することとした。

図 4-12 昭和 24 年改修改訂計画の流量配分

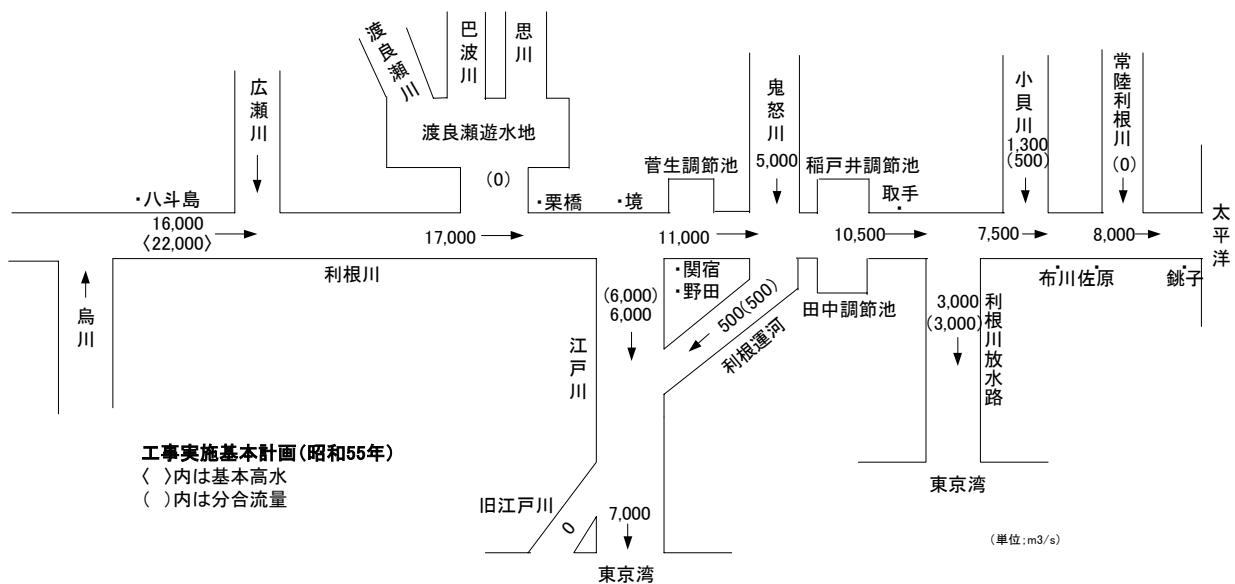
現計画では、土地利用状況、沿川地域への影響から、利根川上流、江戸川での再引堤は困難であるため、できるだけ河道掘削で対応することとした。また、それ以上の増分は、上下流のバランスに配慮し、上流ダム群の分担量を増加することとした。

図 4-13 利根川水系工事実施基本計画(昭和 55 年)の流量配分

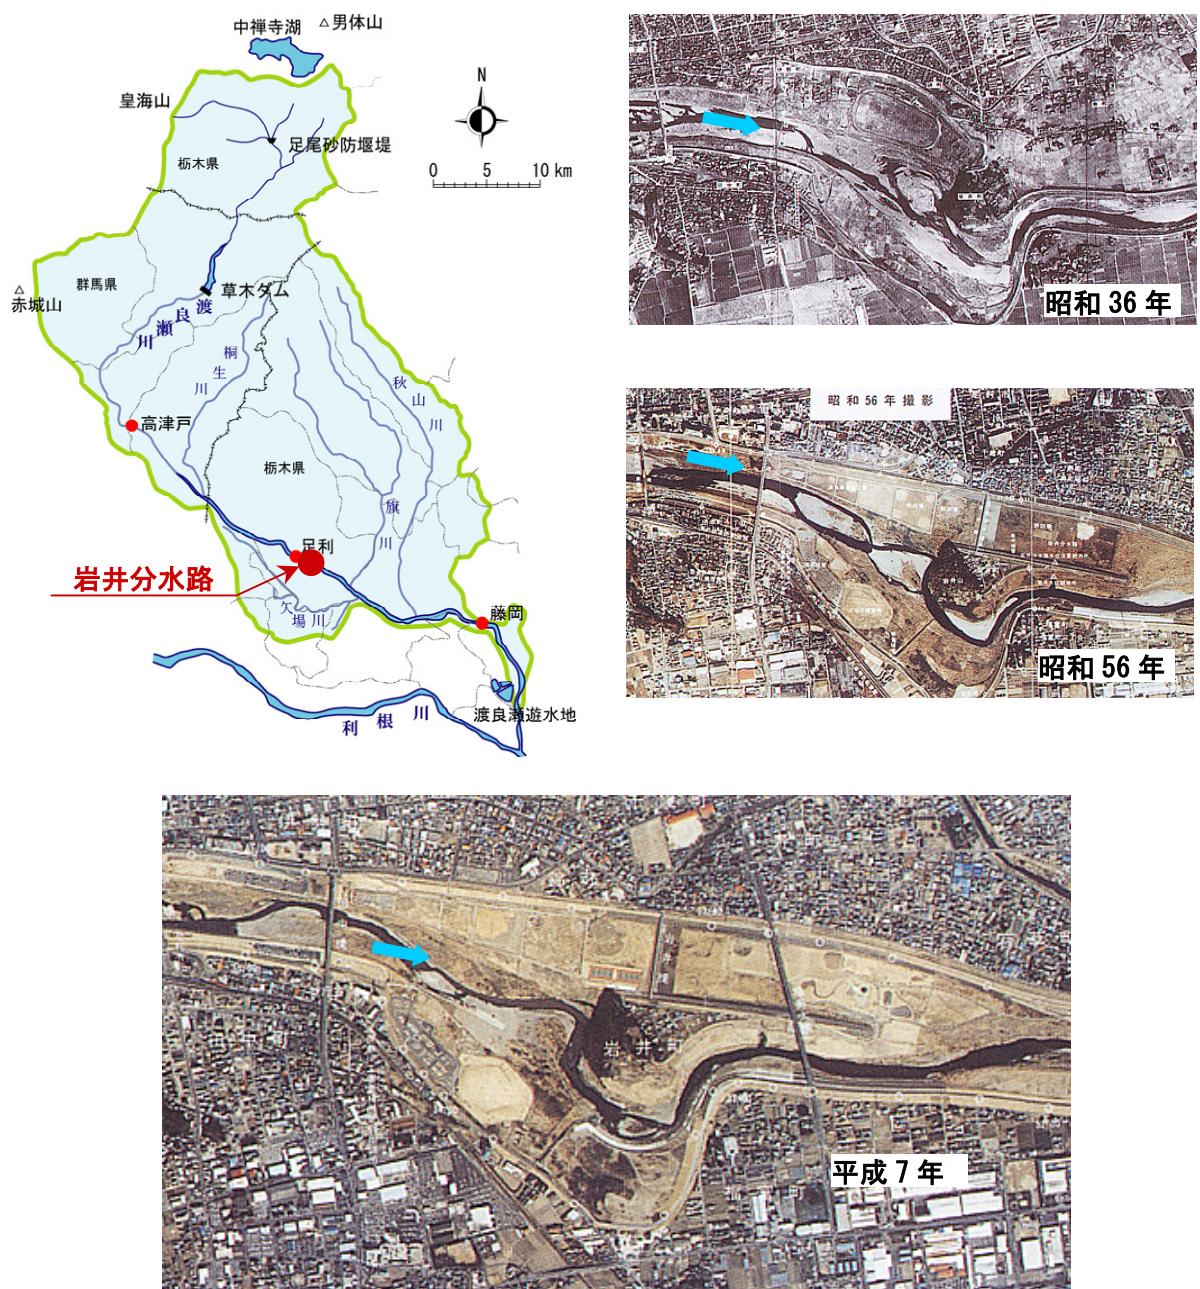
渡良瀬川は、岩井地先において、岩井山を回り込む形で異常な急曲と狭窄部を形成していた。このため、昭和 22 年のカスリーン台風による洪水で、岩井山直上流において堰上げによる越水破堤が生じ大災害となった。

カスリーン台風の大災害を契機に、渡良瀬川の河川改修は大幅に見直され、足利地点の計画高水流量が $2,800\text{m}^3/\text{s}$ から $4,000\text{m}^3/\text{s}$ へと見直された。そして、洪水を安全に流下させるために、岩井分水路が設けられた。分水路は、昭和 38 年に着手され、昭和 42 年に完成了。

写真 4-32 岩井分水路の変遷

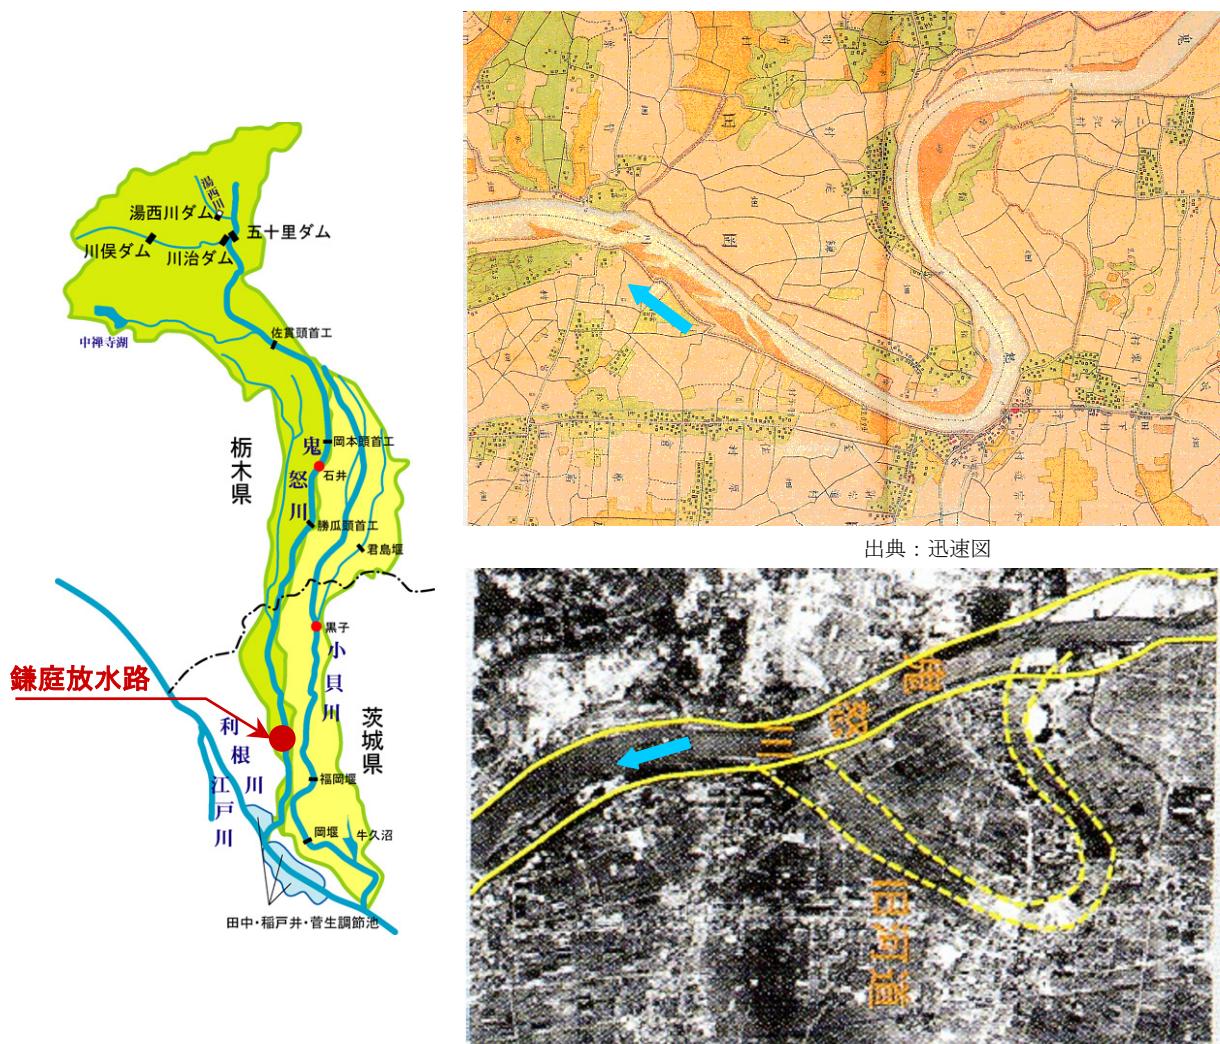
以来、幾度となく大洪水による破損と復旧が繰り返されたが、昭和 41 年 6 月と 9 月の台風により上流床固めが大破したほか、護岸にも大被害が生じた。このため、捷水路の計画の再検討がなされた。低水路幅を 60m から 110m に拡幅し、護岸基礎には鋼矢板長 $L=7m$ を打ち込み、法覆工としてコンクリート法枠工、根固工は粗朶沈床とし、下流床固め本体は全面改築するに至った。工事としては昭和 41 年 12 月より着工し、昭和 42 年 10 月末で主要工事の大部分を完成させた。

図 4-22 鎌庭捷水路

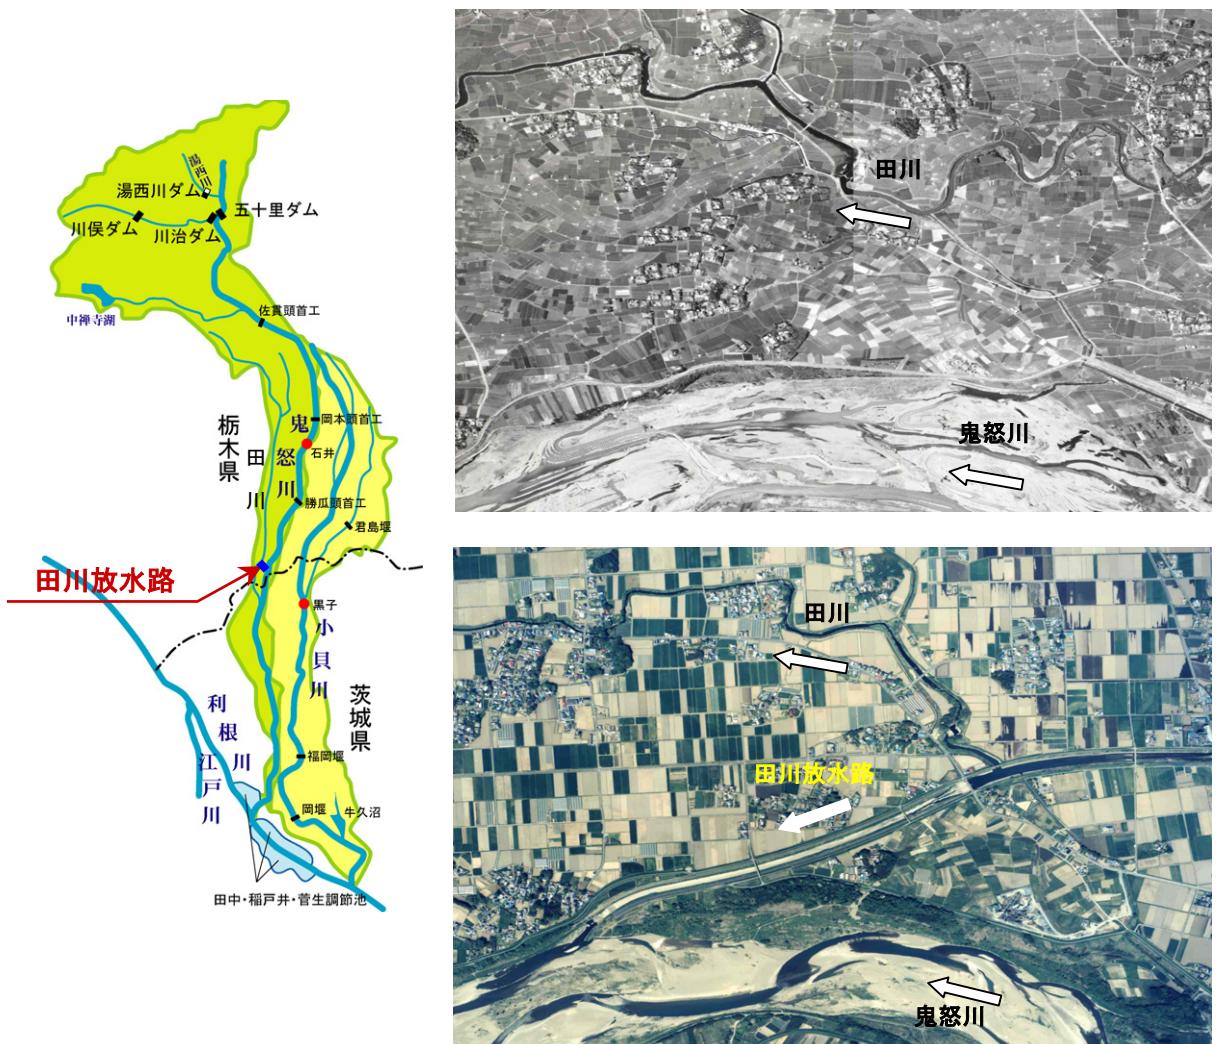
この計画に基づき開削された田川放水路は、計画高水流量600m³/sを鬼怒川に放流するもので、田川下流域の洪水被害が軽減されることとなった。

図 4-23 田川放水路

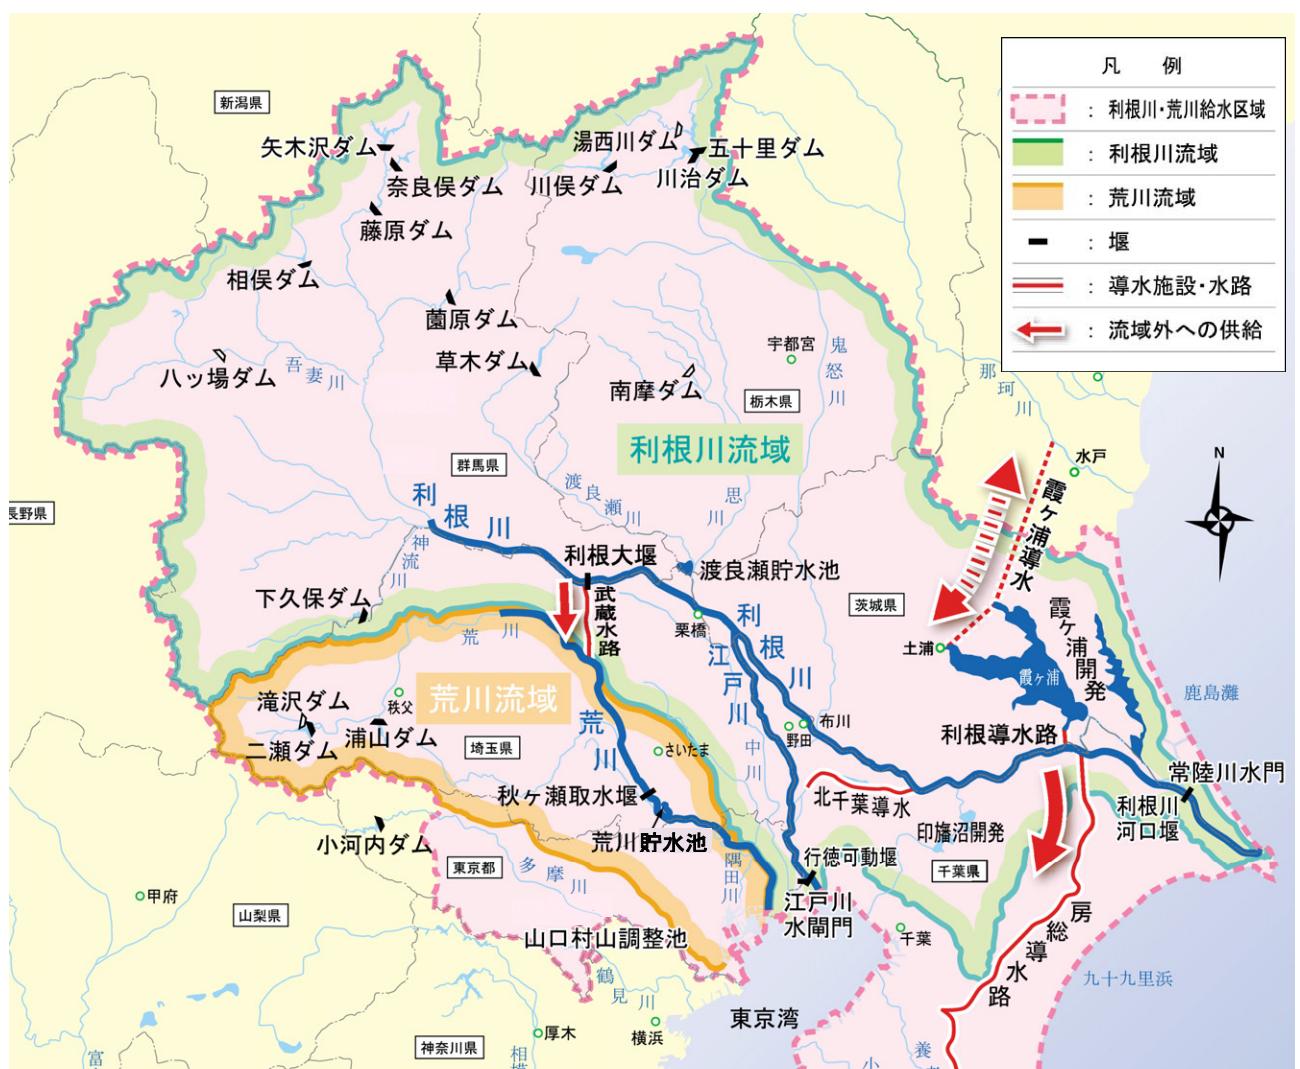
利根川水系では広大な関東平野の農業用水や首都圏の都市用水等大量の水需要に対応するため、流域を越えた広域的な水利用を実施している。図 5-3はその様子を示したものであり、本川筋の取水の他、利根川と荒川を結ぶ武藏水路等の導水施設により、利根川流域以外のエリアにも広域的に利根川の水を供給している。

図 5-3 広域水融通

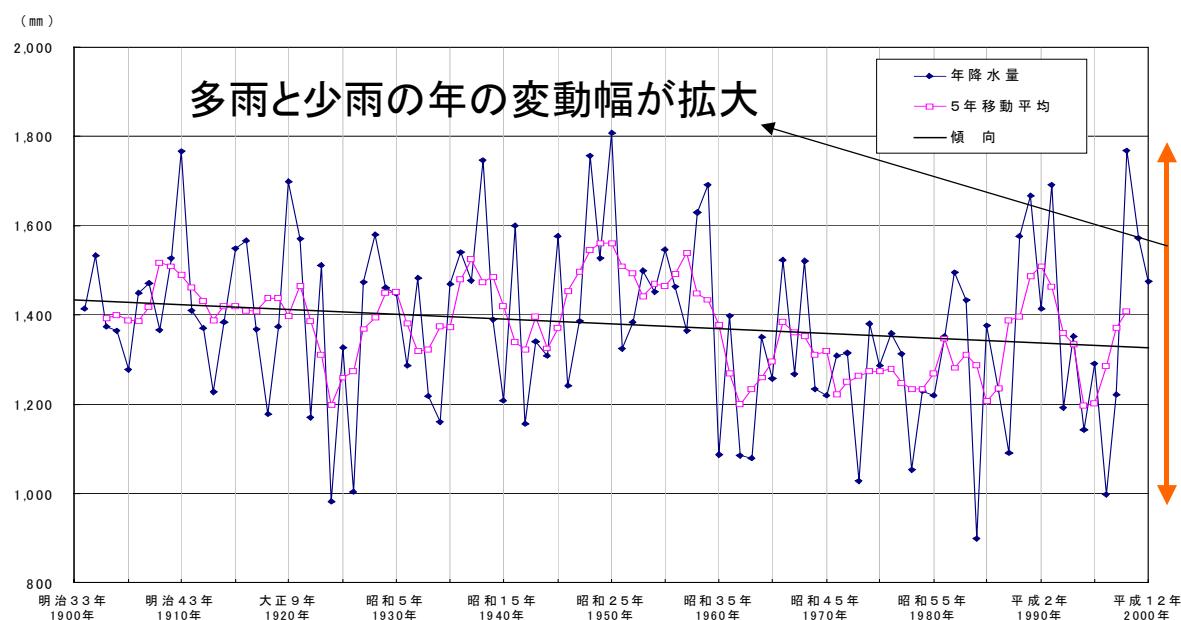
一方、利根川流域の年降雨量データ（1901年～2000年）は、雨の多い年と少ない年の変動幅が広がりつつあり、最も降雨の少ない10年間のうち8ヶ年が戦後に集中している。また、降水量も明治33年から平成12年の100年で約100mm減少している。現在、利根川では、利水安全度が1/5（概ね5年に1回程度の割合で発生する渇水にも水需要量を確保できるように施設計画をする目標）で水資源開発を進めているが、近年のような小雨年の傾向が続いた場合には、ダムからの補給出来る水量が減少する。利根川水系では、近年20年の降雨状況において、ダムから安定的に供給出来る水量が、当初計画していた水量よりおよそ2割目減りしている。

図 5-8 降水量の経年変化

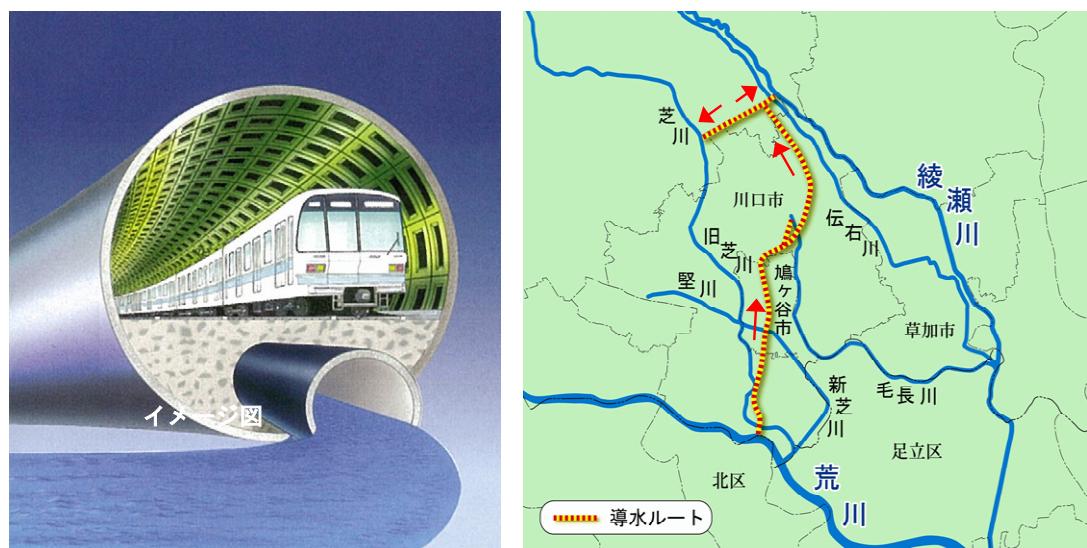
全国初の試みとして、地鉄と共同してトンネル下部に荒川の水を綾瀬川へ導水する水路を整備（平成 15 年完成）

図 6-2 綾瀬川・芝川浄化導水路

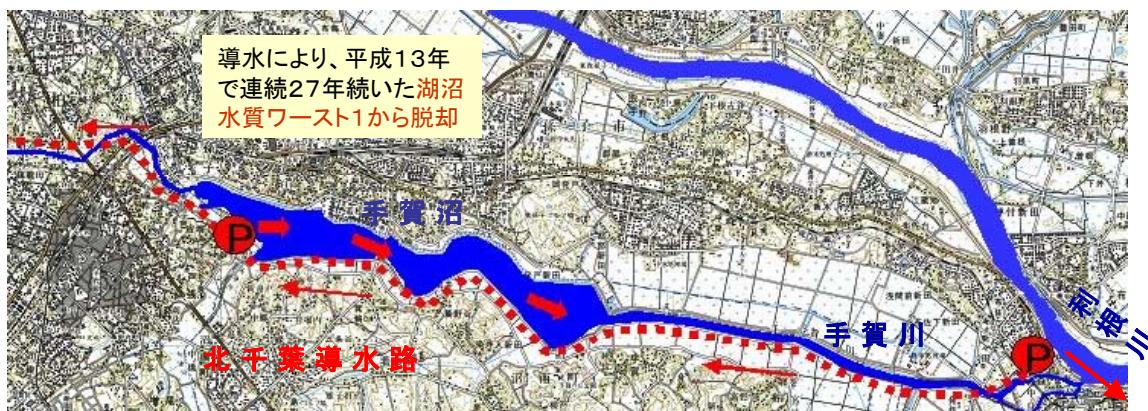
このため、流域の下水道整備や底泥浚渫を行うとともに、利根川の水を手賀沼に導水する北千葉導水路を整備・供用し、平成 15 年度には 8.4mg/l (COD 平均値) まで改善されている。

図 6-3 北千葉導水路の概要

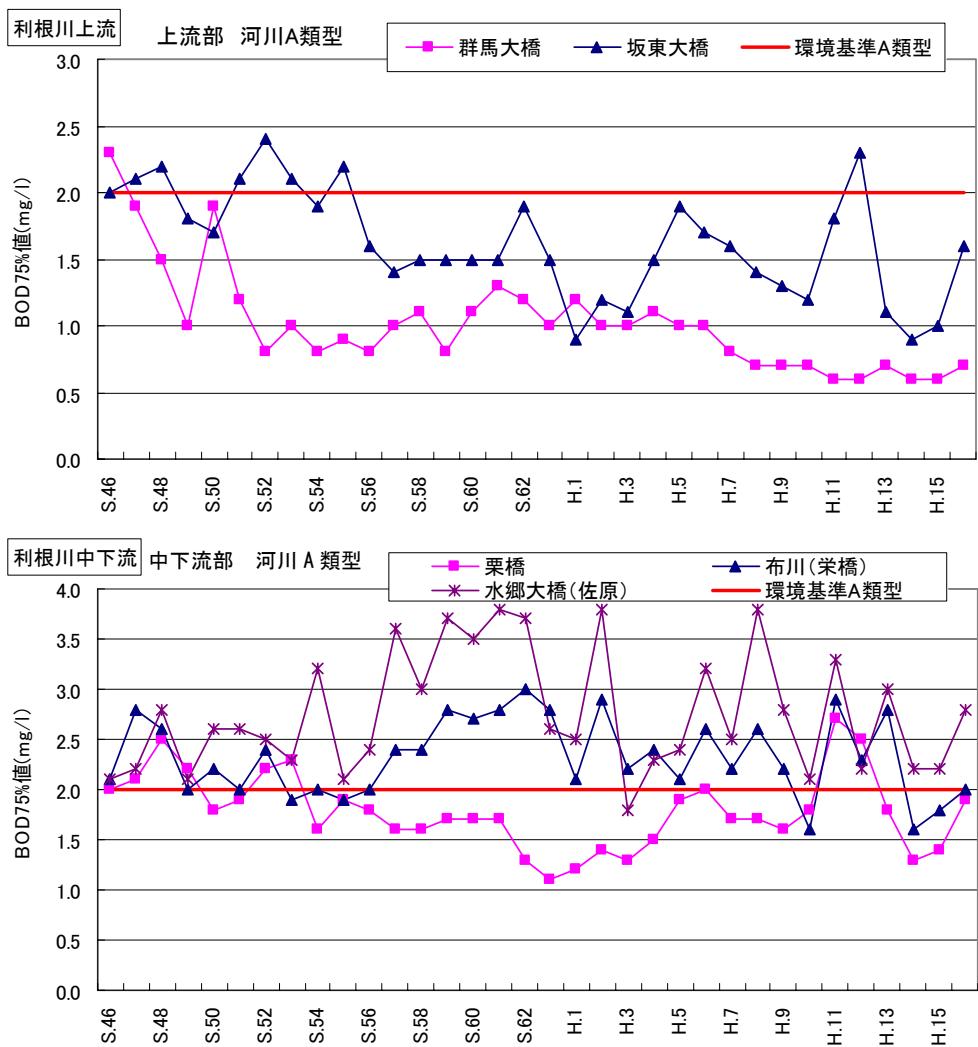
図 6-4 利根川本川の水質の推移

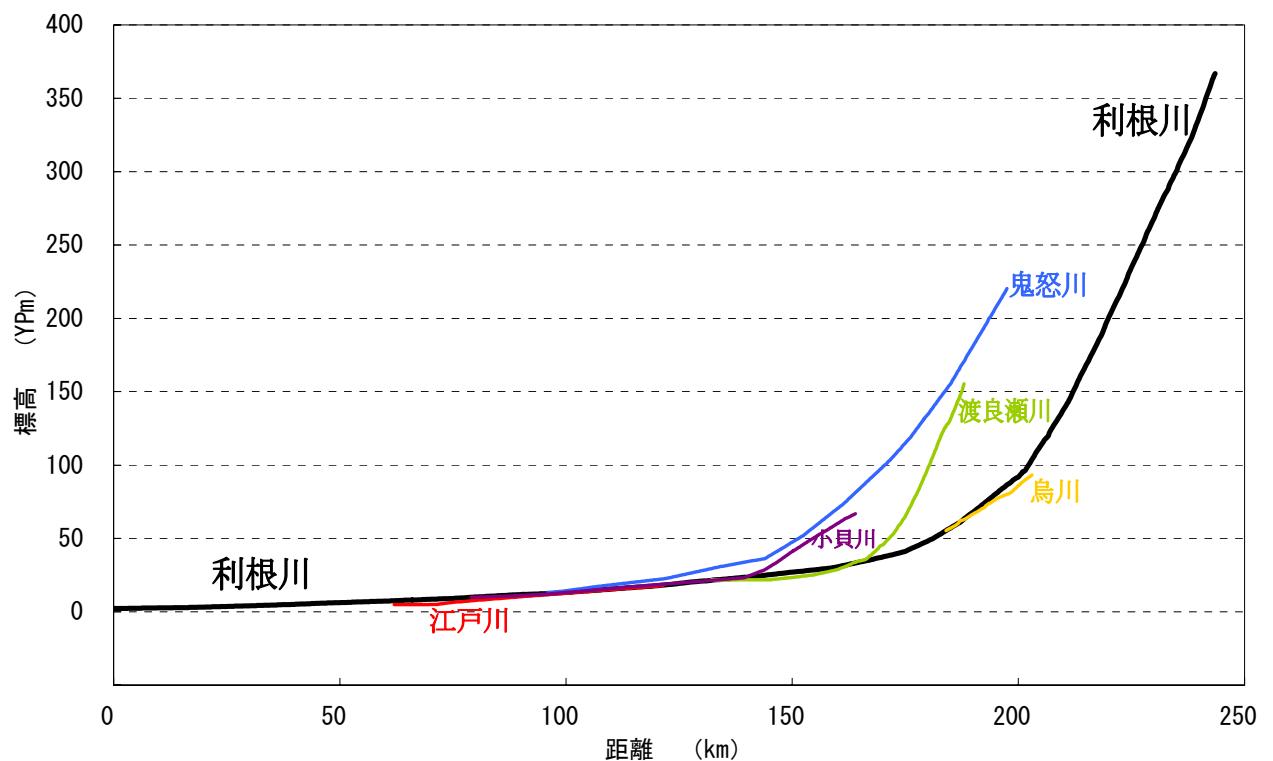
図 8-1 利根川縦断勾配図

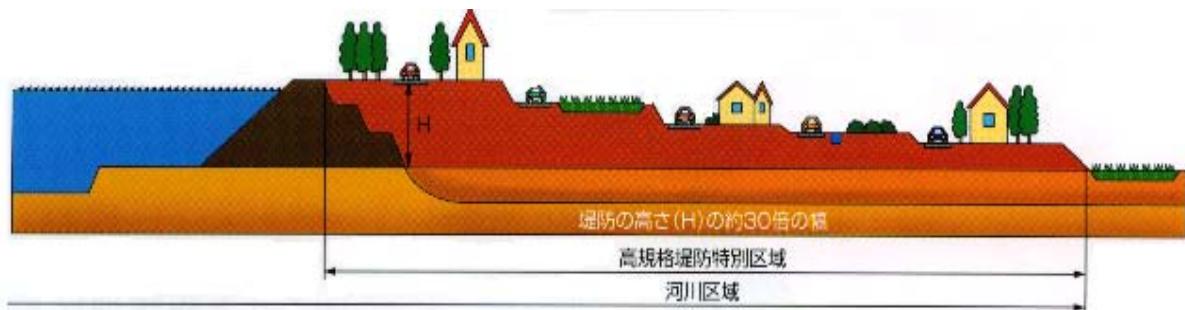
スーパー堤防は、堤防の幅が高さの30倍程度あり、「浸透」「越水」「地震」に強い構造である。また、川裏側（堤内地）は緩やかな傾斜であることから、川へのアクセスや眺望の良い街を造ることもでき、安全で川に親しむ空間の創出も図られる。

図 9-1 高規格堤防（スーパー堤防）の構造

破堤すれば壊滅的な被害を受ける本川中下流部及び江戸川とその背水区間（主要支川）の約480km（両岸延長）について、計画規模を上回る洪水による浸透や越水に対しても、破堤による壊滅的な被害の発生を防止するため、より高い安全性を有する構造の堤防（高規格堤防）の整備を昭和62年度から着手している。

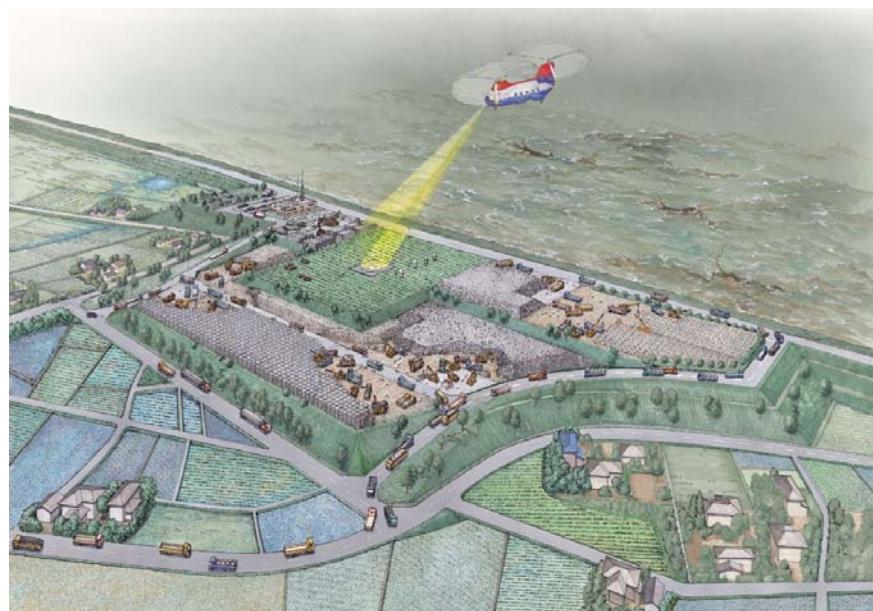
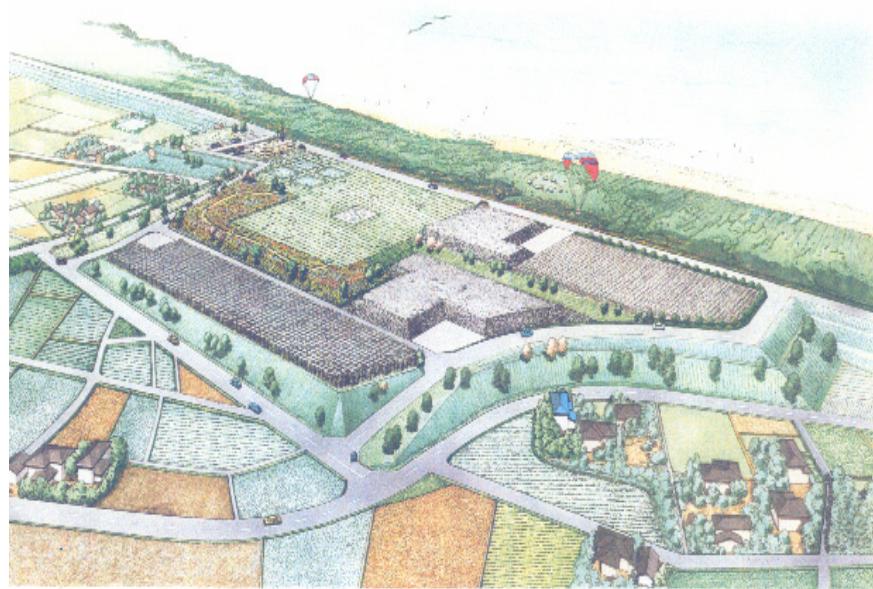
[災害時]

[平常時]

図 9-2 河川防災ステーションのはたらき

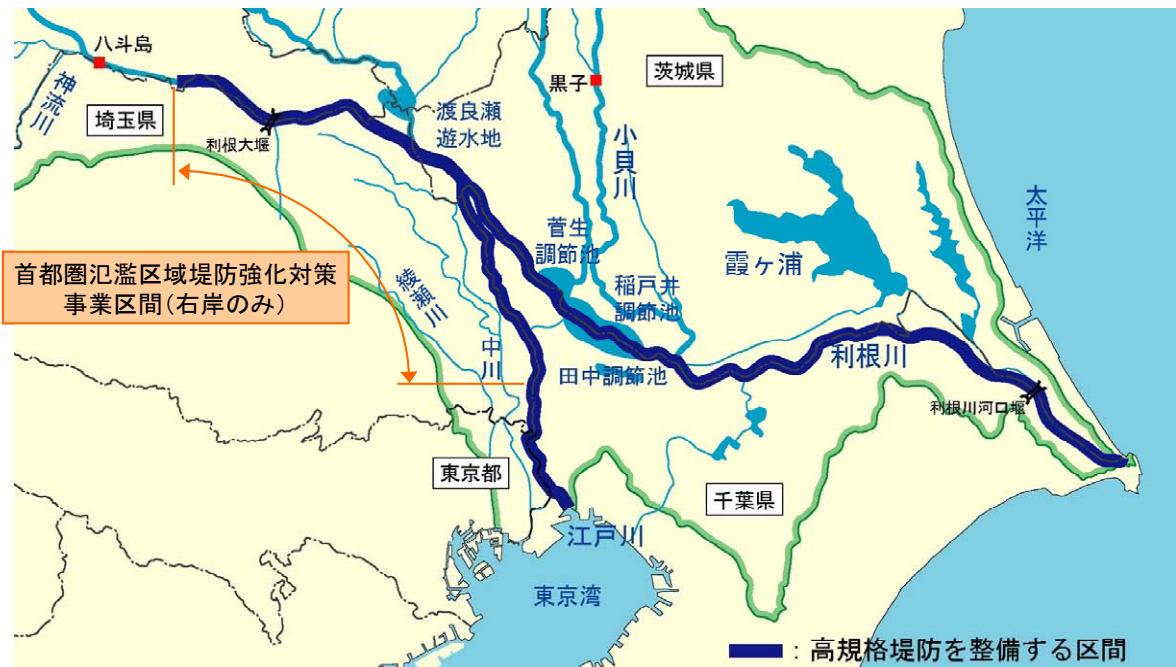
防御対象区域は被害ポテンシャルや現況堤防の浸透・侵食に対する安全度等を考慮し、氾濫流が都市部へ拡散する利根川本川の江戸川分派点から上流右岸及び江戸川の三郷市付近から上流右岸の高規格堤防整備区間（対象区間約70km）としている。

図 9-3 高規格堤防及び首都圏区域堤防強化対策事業区間

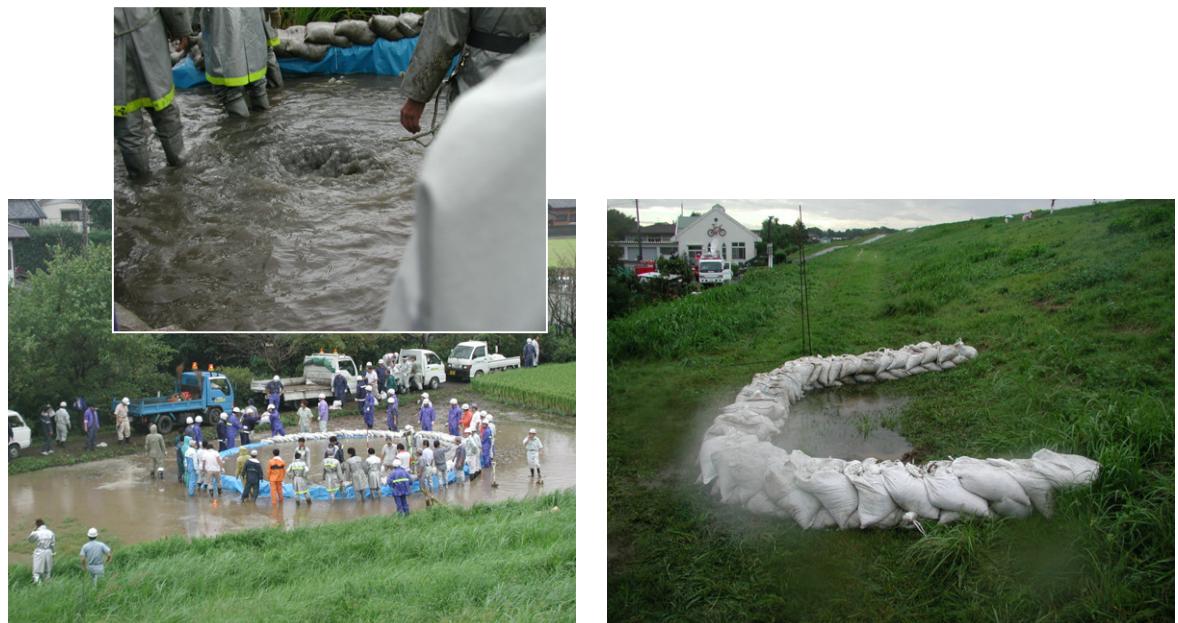
(基盤漏水：釜段工法実施状況)

(第1小段漏水：月の輪工法実施状況)

写真 9-17 2001年(平成13年) 台風15号 漏水箇所の様子
