- 航空写真の判読や、土木学会海岸工学委員会調査グループの現地調査等を精査した結果、石川県珠洲市、能登町及び志賀町の3市町において、合計約190haの津波による浸水を確認。特に浸水範囲の広い珠洲市における浸水深は、約4mに達したと想定。
- 今回の津波による浸水範囲や浸水深は、津波浸水想定（想定最大規模）と比較して小さい。詳細は今後検証。
- 宝立正院海岸、三崎海岸等の10海岸（石川県管理）において、堤防護岸の損壊等を確認。
- 宝立正院海岸では、復旧工事を権限代行により国が実施中。

### 今回の浸水範囲と津波浸水想定（抜粋）

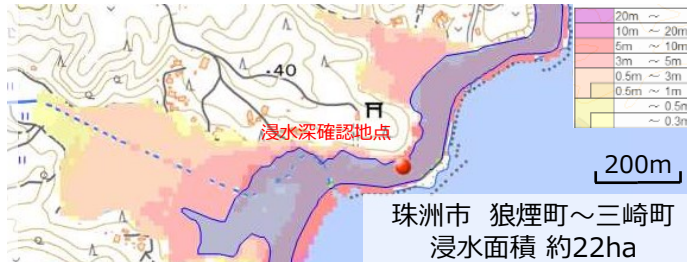
津波浸水想定（H29設定）  
 浸水範囲：黄色の範囲まで  
 浸水深：5 - 10m  
 最大津波高：15m  
 到達時間（最短）：1分未満

能登半島地震（今回）  
 浸水範囲：青色の範囲  
 浸水深（速報）：2m程度  
 最大津波高：不明  
 津波到達時間：不明
