## 【事例】 応急仮工事

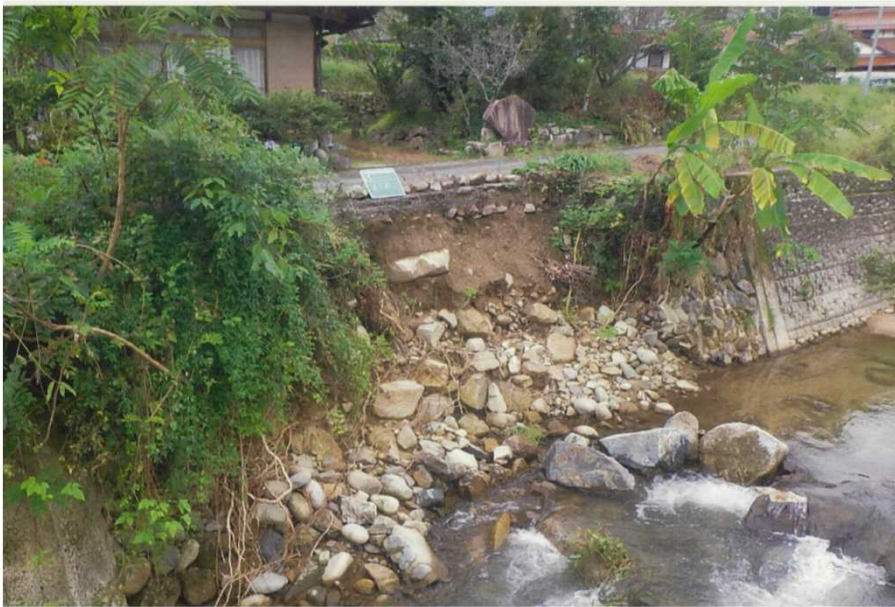
【被災後】

- 出水により既設護岸が崩壊
- 時期出水にて背後地に甚大な影響が想定されることから、大型土のうによる欠壊防止工事を査定前に実施した

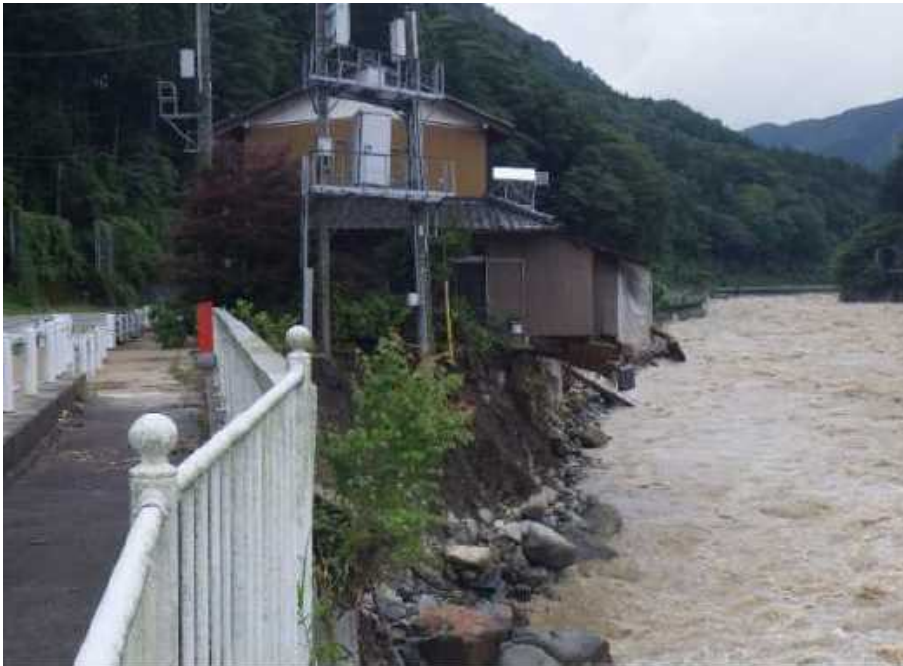
【被災後】

- 出水により既設護岸が崩壊
- 時期出水にて背後地に甚大な影響が想定されることから、大型土のうによる欠壊防止工事を査定前に実施した

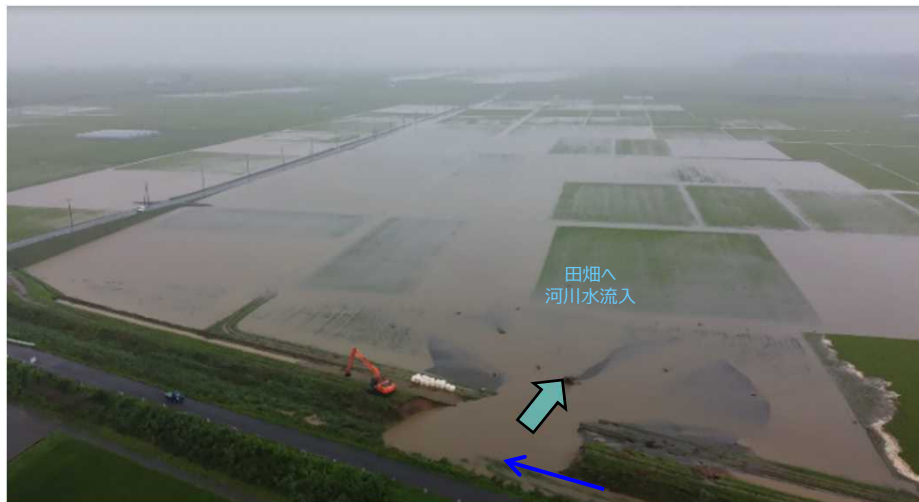
【被災後】

- 出水により既設堤防が破堤
- 時期出水にて背後地に甚大な被害を与えていることから、大型土のうによる仮締切工事を査定前に実施した

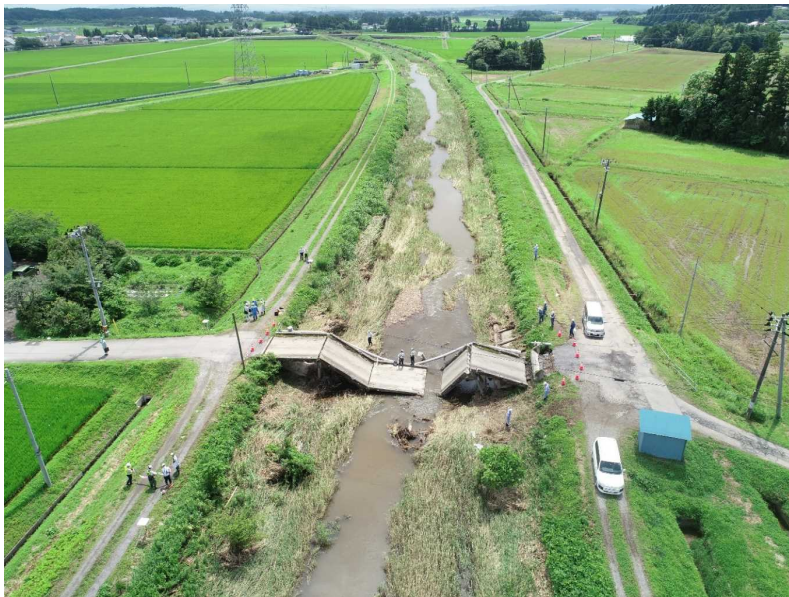
【被災後】

- 出水により既設橋の橋脚および橋台が洗掘を受け、上部工とともに被災
- 交通上特に重要な道路であるため、本設する位置を避けて、仮設橋による応急仮復旧を実施
